# **CATASTRO DE USOS Y USUARIOS DEL AGUA DE COPIAPÓ, SECTOR LA PUERTA - ANGOSTURA**

## **RESUMEN EJECUTIVO**

**GEOHIDROLOGÍA CONSULTORES LTDA.**

**Santiago, Mayo 2015**

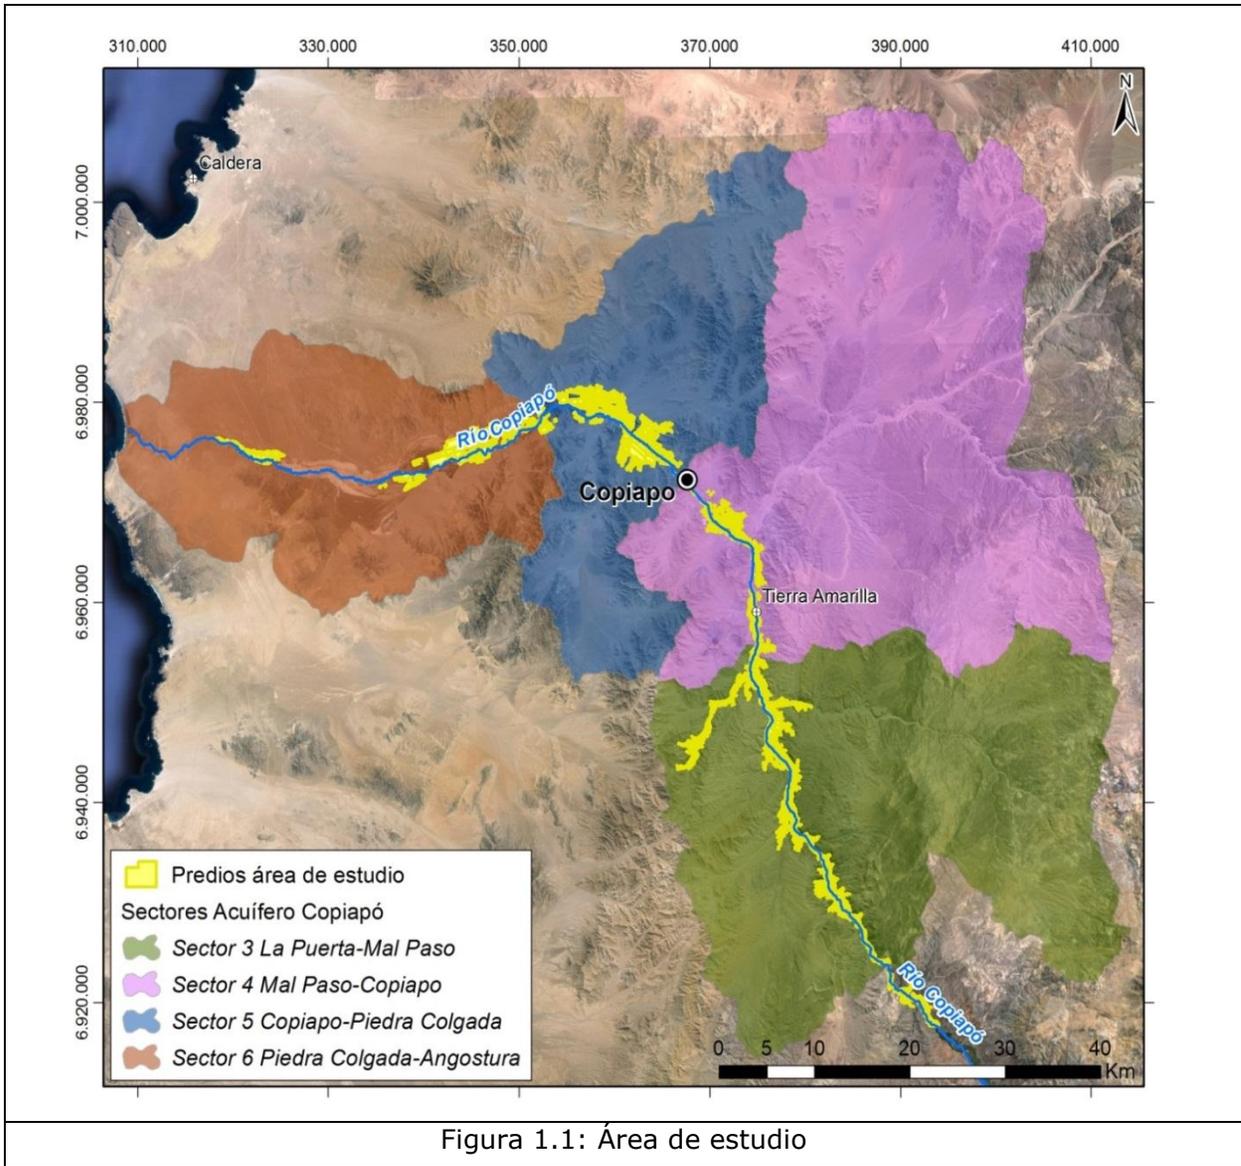
El área de estudio correspondió a los sectores acuíferos 3, 4, 5 y 6, entre las zonas denominadas La Puerta y Angostura, en la cuenca del Río Copiapó, Región de Atacama (Figura 1.1).

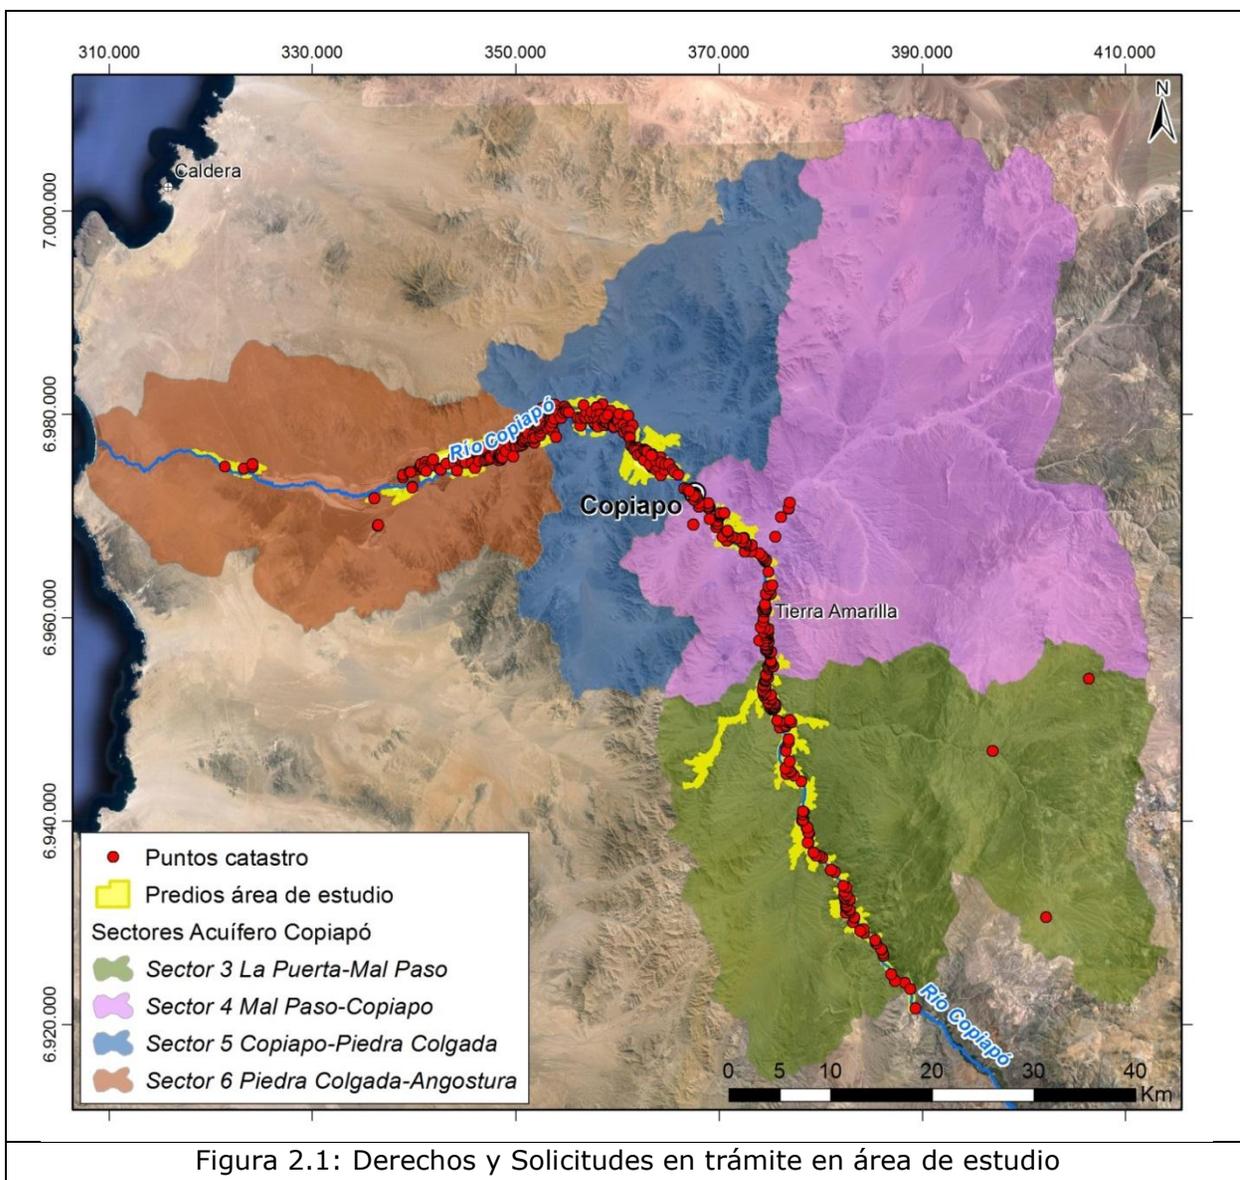
En la Figura 2.1 se presentan los derechos y solicitudes en trámite en el área de estudio y los predios digitalizados. Además se contabilizaron 29 pozos sin información de situación.

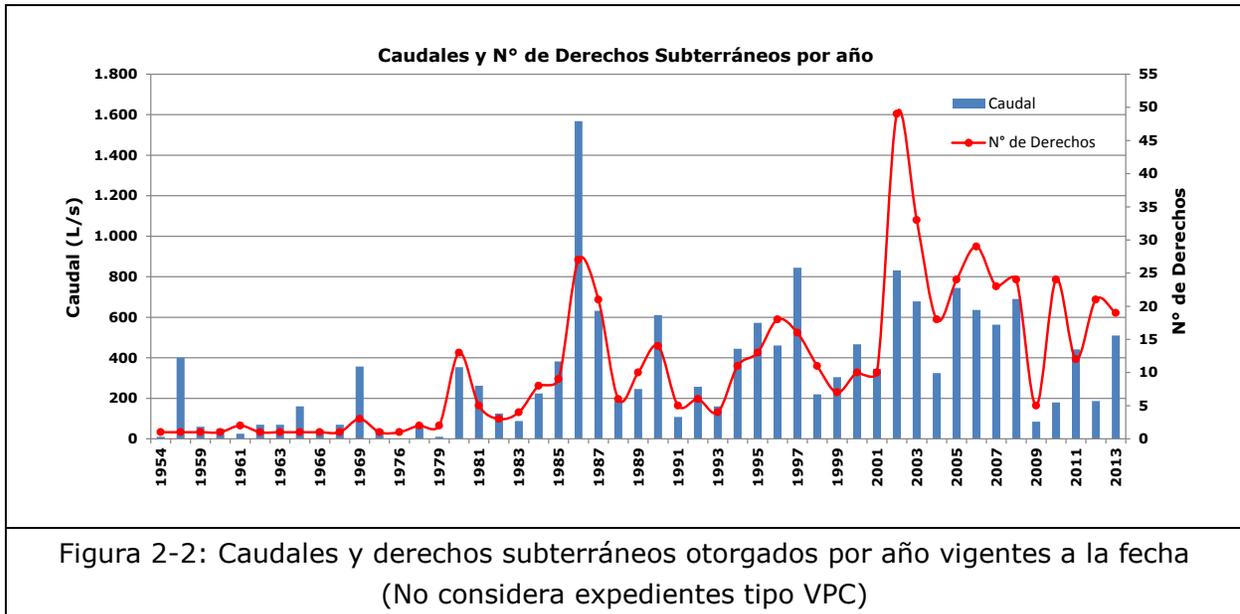
Figura 2-2: Caudales y derechos subterráneos otorgados por año vigentes a la fecha (No considera expedientes tipo VPC)

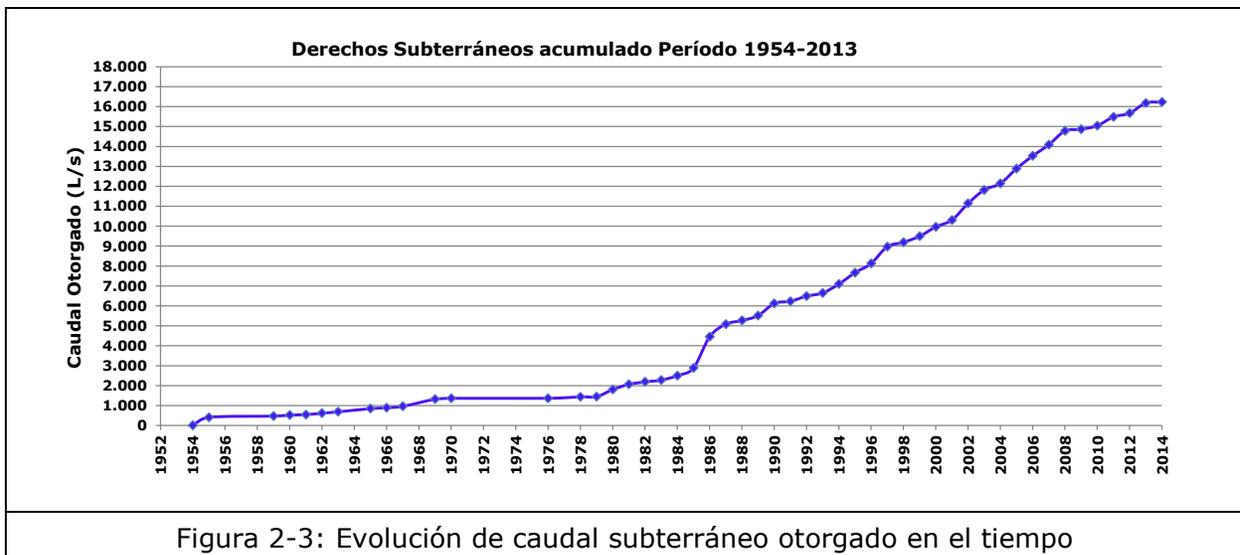
Figura 2-3: Evolución de caudal subterráneo otorgado en el tiempo

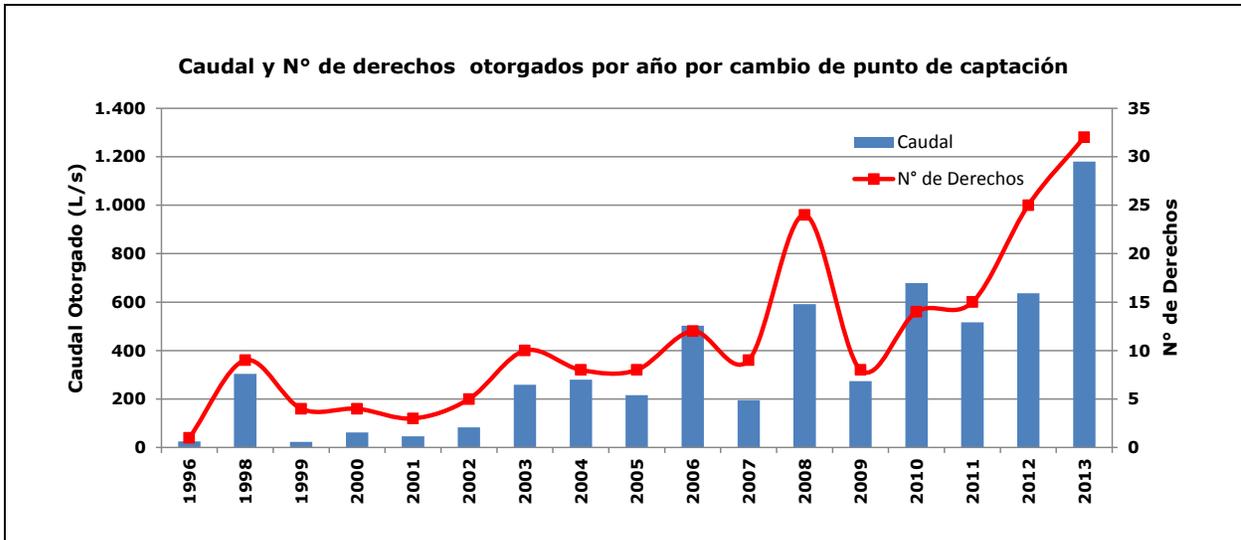
Figura 2-4: Caudal y número de derechos otorgados expedientes VPC

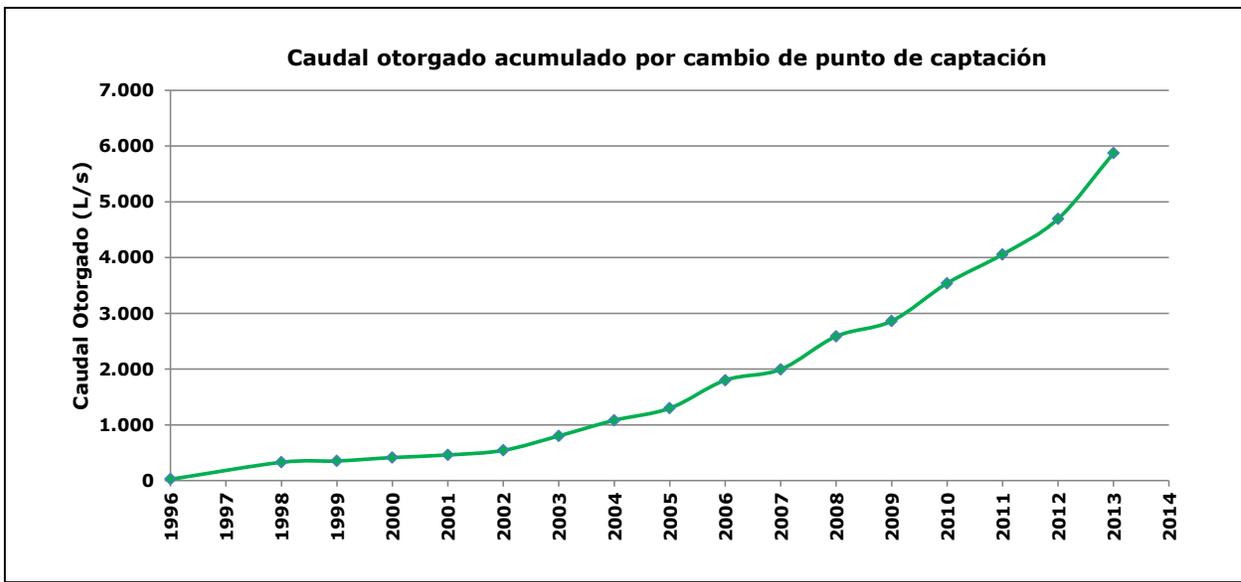
Figura 2-5: Evolución de caudal subterráneo otorgado expedientes VPC

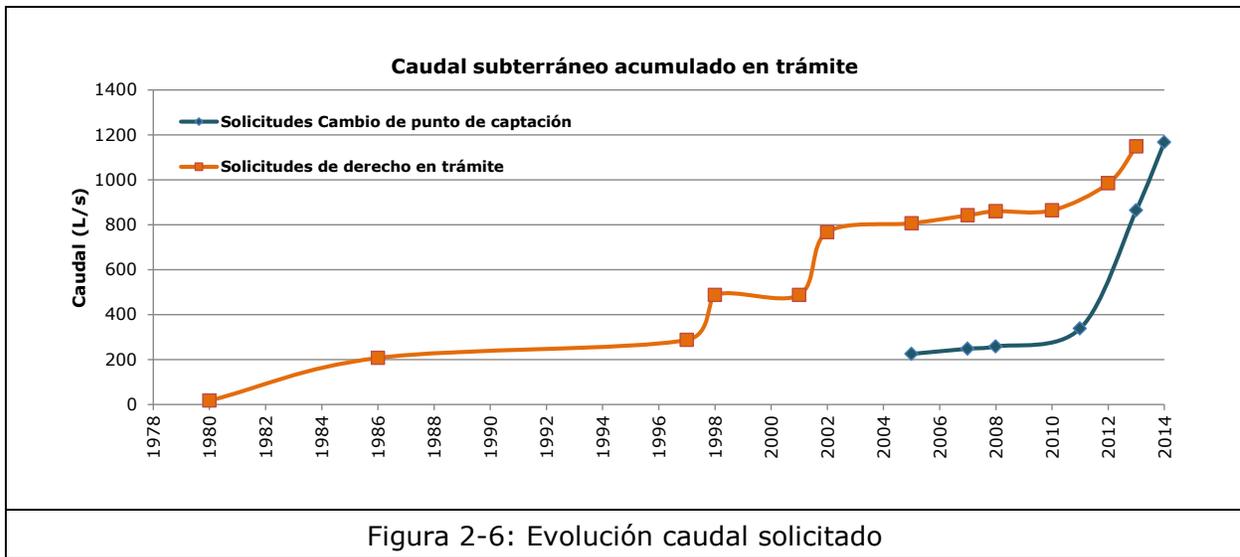
Figura 2-6: Evolución caudal solicitado

Con respecto a las solicitudes en trámite, hay una tendencia leve al alza de solicitudes ingresadas desde el año 2010, situación que se refleja principalmente en las solicitudes de cambio de punto de captación.

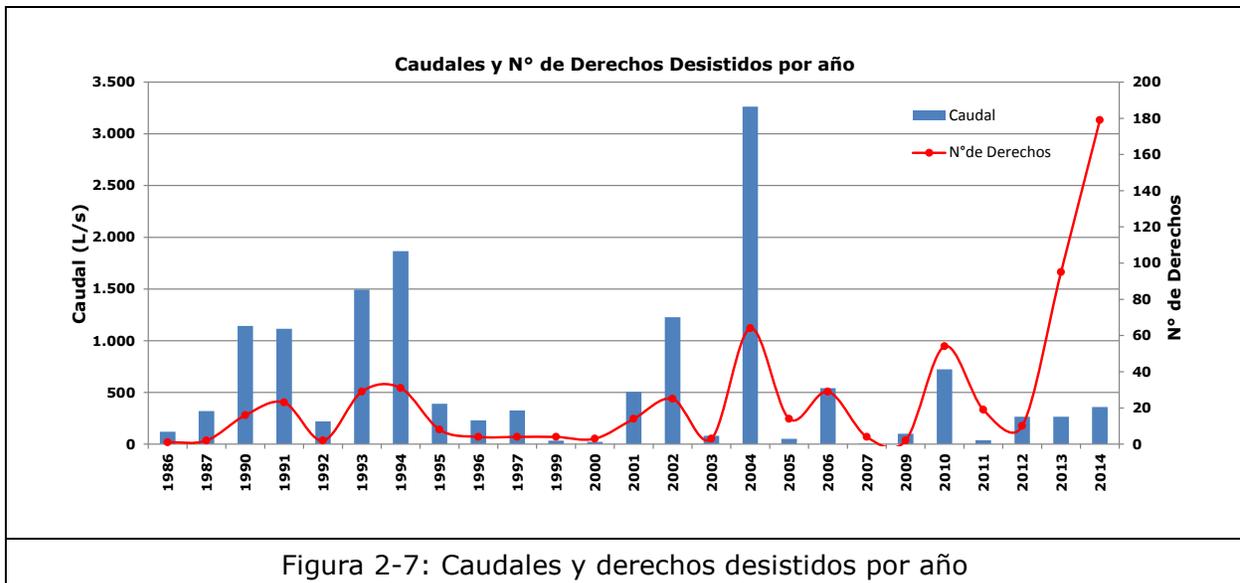
Figura 2-7: Caudales y derechos desistidos por año

Por último, en el año 2004 se observa que se denegaron más de 3.000 L/s. En el año 2014 se han denegado más de 180 solicitudes, considerando información hasta el mes de agosto, por lo que se observa una tendencia al alza de solicitudes en esta situación.

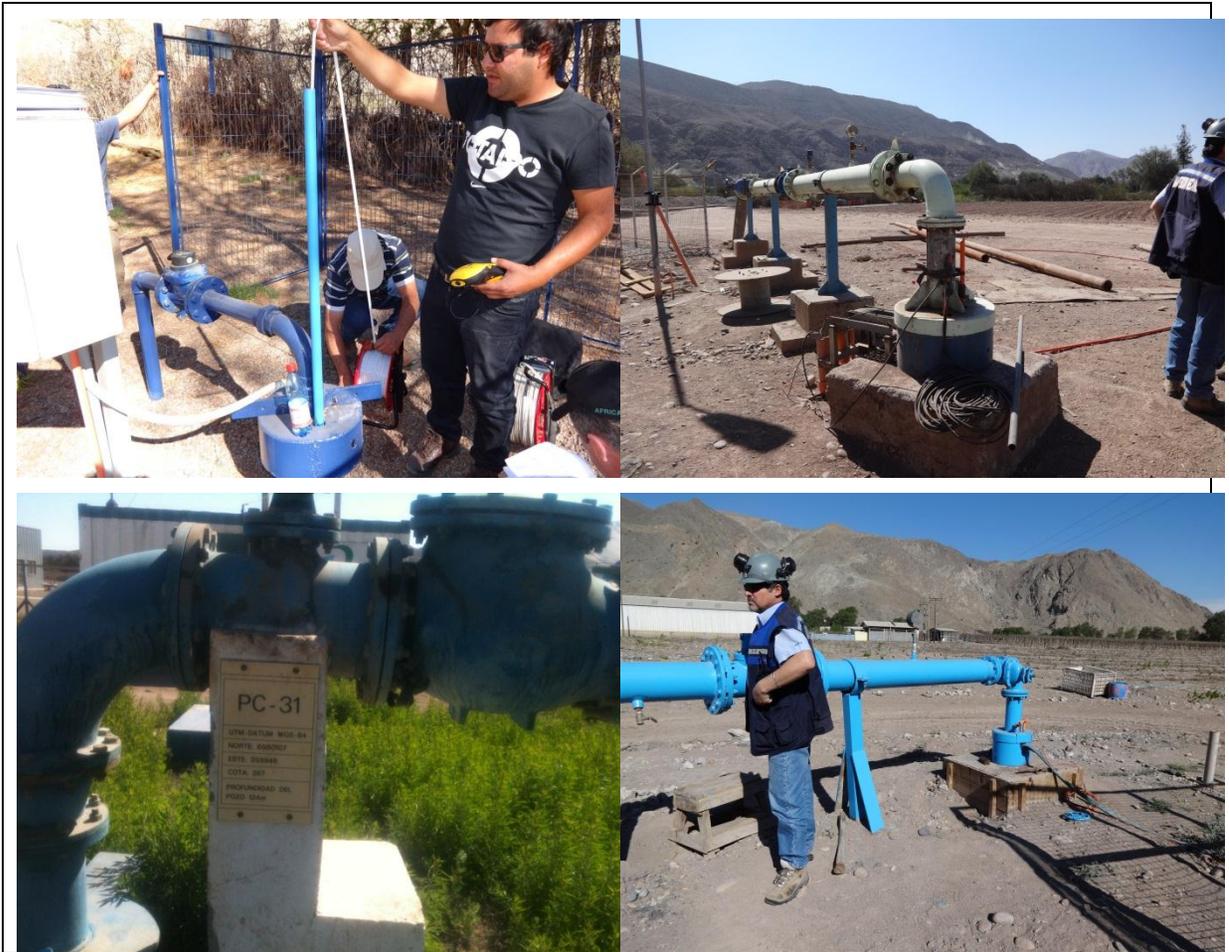
Figura 3-1: Trabajos en terreno

En la Figura 3-1 se presentan algunas fotografías tomadas durante los trabajos en terreno, y en la Figura 3-2 se presenta un ejemplo de Monografía del levantamiento topográfico de un pozo.

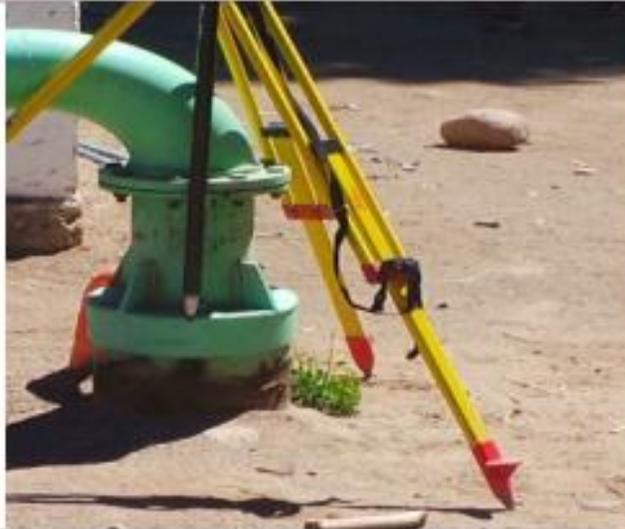
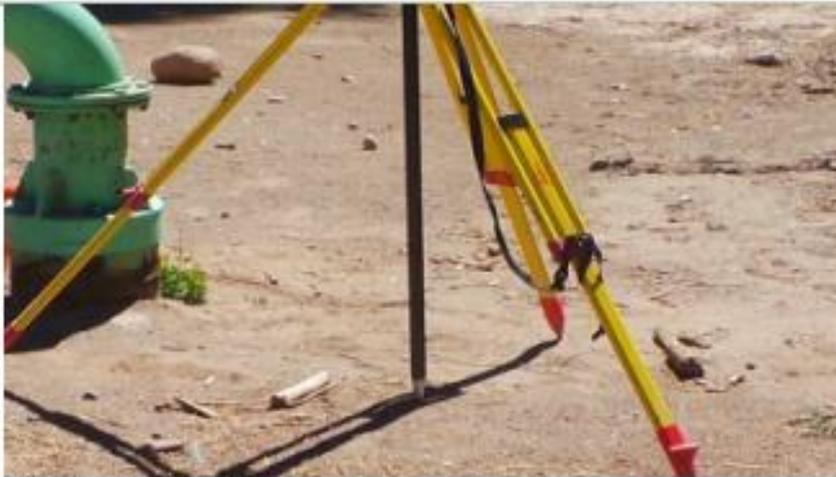
## VPC-0302-325

Coordenada UTM WGS 84

Norte (m): 6951559,502

Cota (m): 604,121

Norte (m): 6951556,798

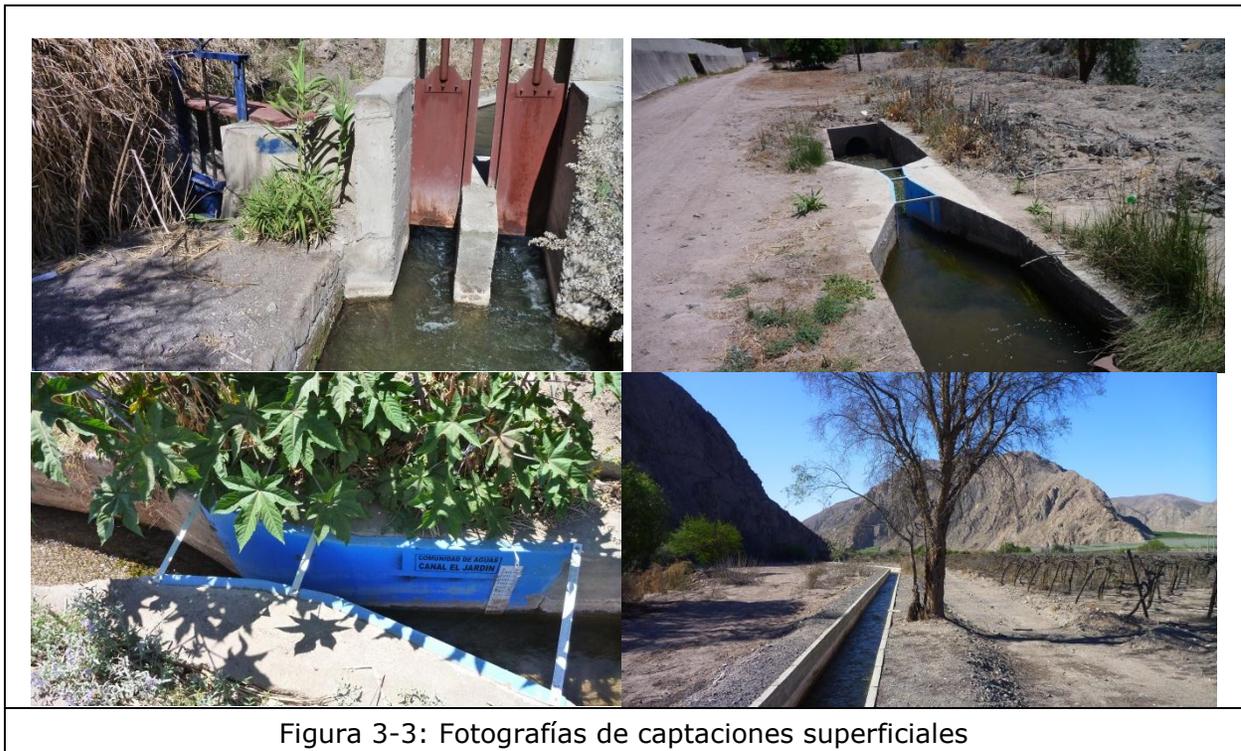
Figura 3-3: Fotografías de captaciones superficiales

En la Figura 3-3 se muestran unas fotos tomadas en terreno a modo de ejemplo. Es importante mencionar que estas fotografías fueron georreferenciadas y se pueden visualizar en el SIG del proyecto.

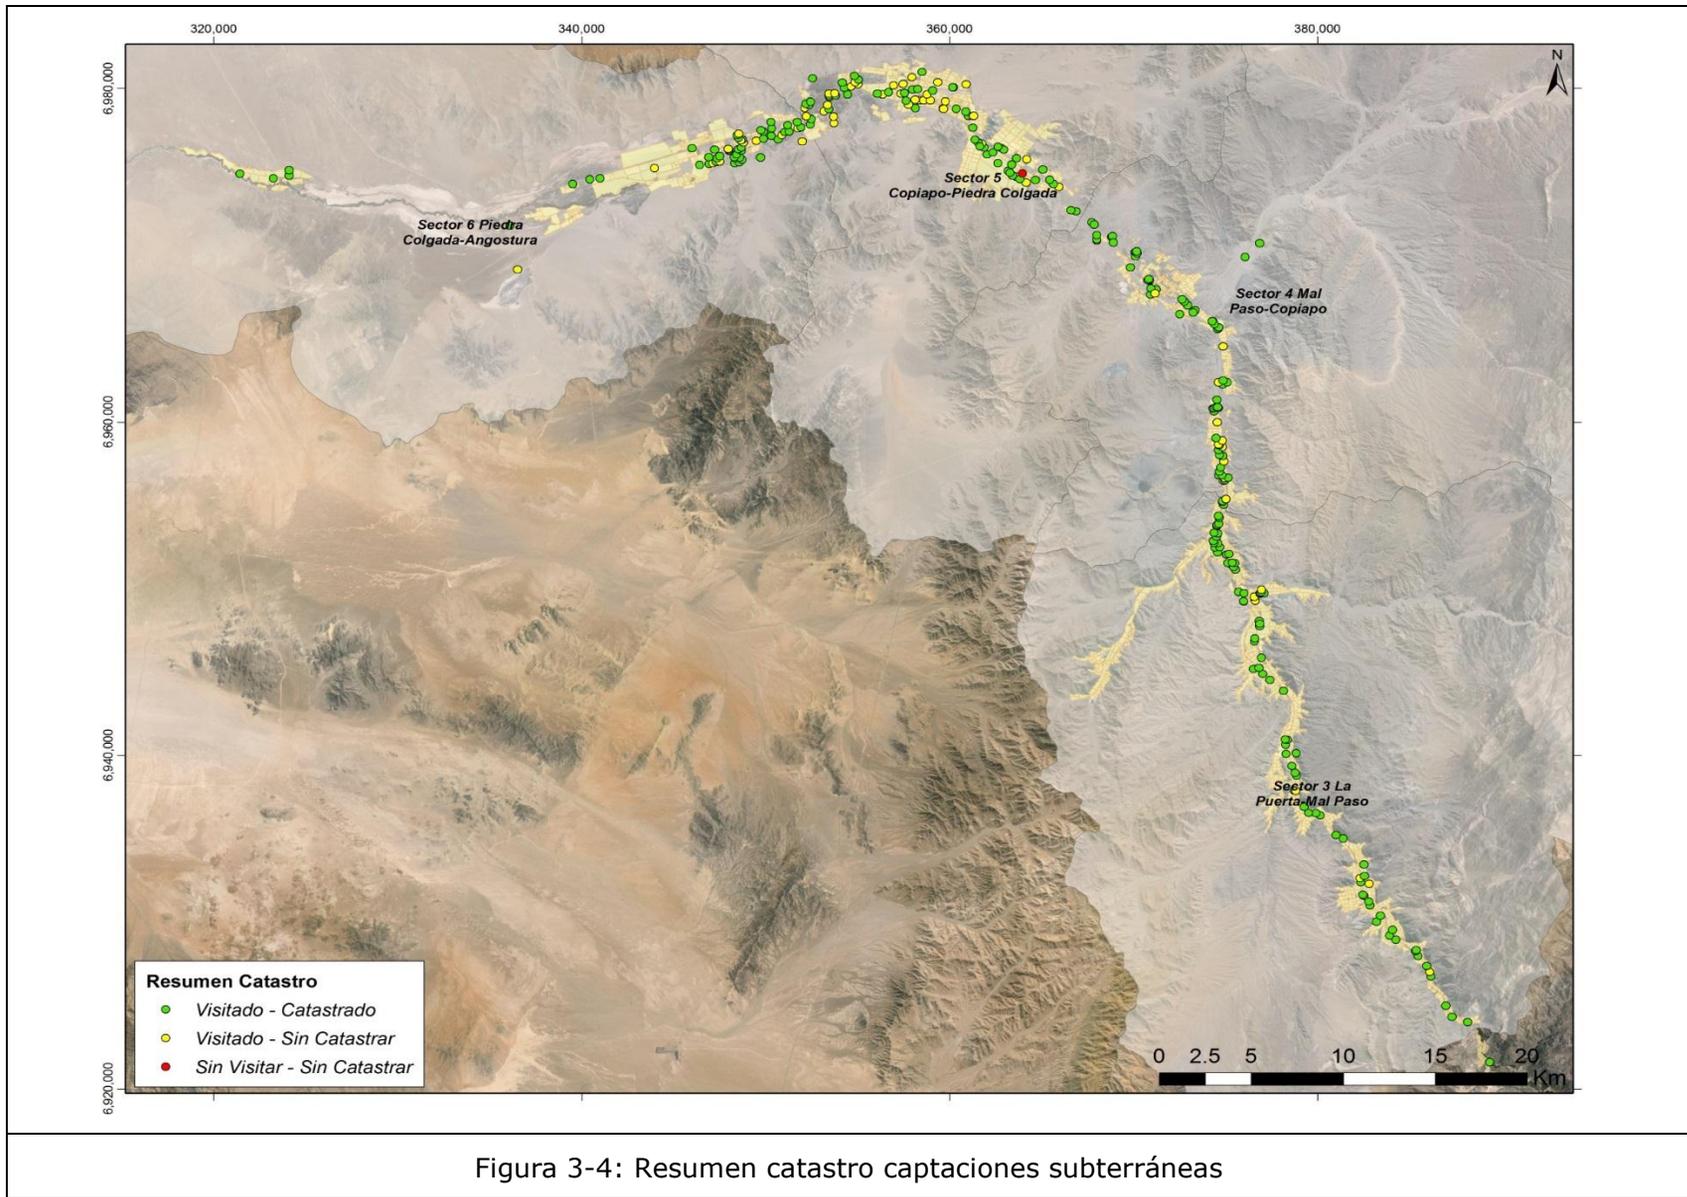
En la Figura 3-4 se puede visualizar el resumen del catastro de las captaciones, en donde se muestra que en el sector 5 y 6 se concentraron las captaciones que fueron visitadas pero que no pudieron ser catastradas.

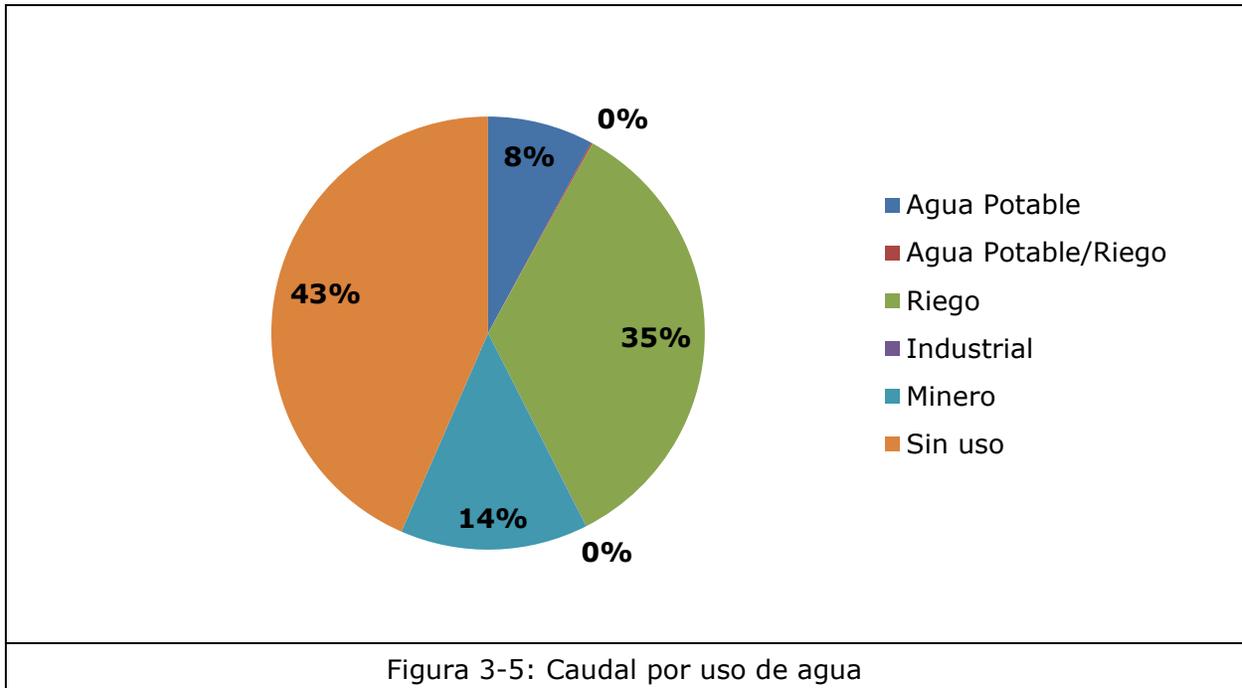
En la Figura 3-5 se muestra la distribución del caudal por uso de agua. En la zona de estudio el 35% del agua está destinada a uso riego, mientras que el 14% a uso minero. Además el 43% está sin uso, principalmente porque los pozos están secos.
