REPORTE ESTADÍSTICO DE CALIDAD DE AGUAS SUPERFICIALES DE LA SUBCUENCA DEL RÍO CACHAPOAL

REPORTE DE CALIDAD, CONSTRUIDO CON LOS DATOS GENERADOS EN EL PROGRAMA DE VIGILANCIA DE CALIDAD DE AGUAS DE LA SUBCUENCA DEL RÍO CACHAPOAL, **PROPIEDAD DEL CONSEJO DIRECTIVO DEL RÍO CACHAPOAL**, COORDINADO POR LA SEREMI DEL MEDIO AMBIENTE DE LA REGIÓN DE O'HIGGINS.

RESUMEN EJECUTIVO AL AÑO 2013

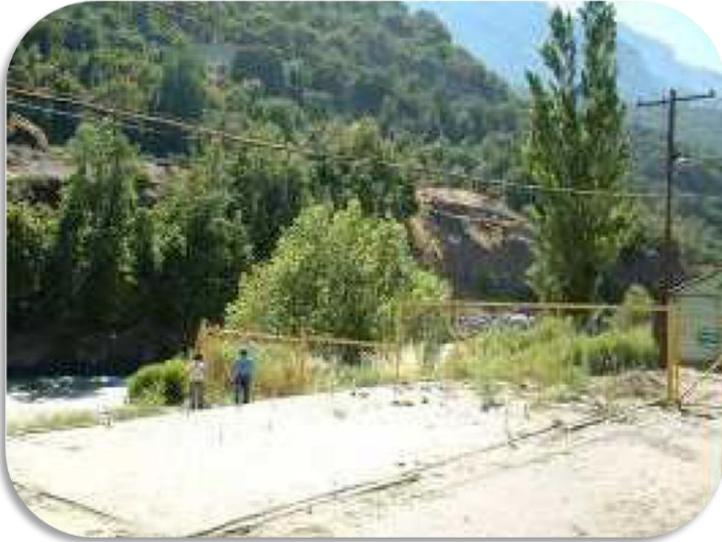
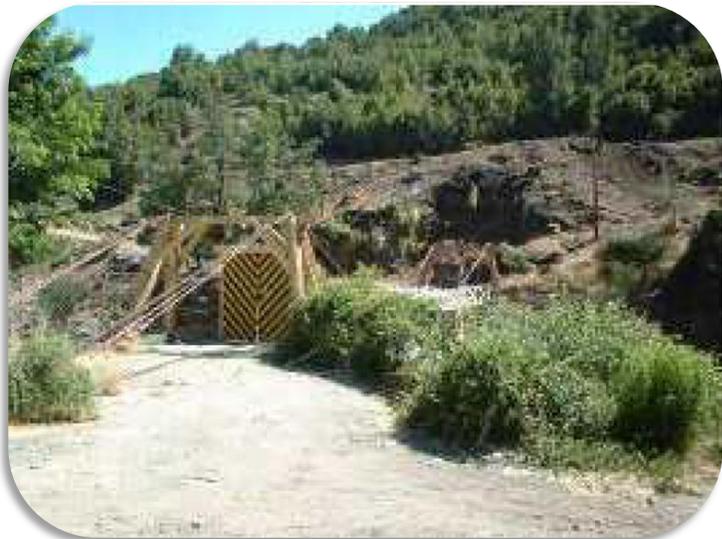
RÍO CACHAPOAL EN CABECERA DE CUENCA, SECTOR RESERVA LOS CIPRESES (CA10)

Descripción Visual

En este sitio de muestreo el cauce no presenta un litoral definido con vegetación adyacente de tipo arbórea. El río presenta un alto caudal, turbulento y por tanto una alta velocidad de corriente.

En este punto de control existe una Reserva Nacional de conservación de la biodiversidad. Lo anterior contrasta con la actividad hidroeléctrica presente en el lugar, particularmente sectores de bocatoma.

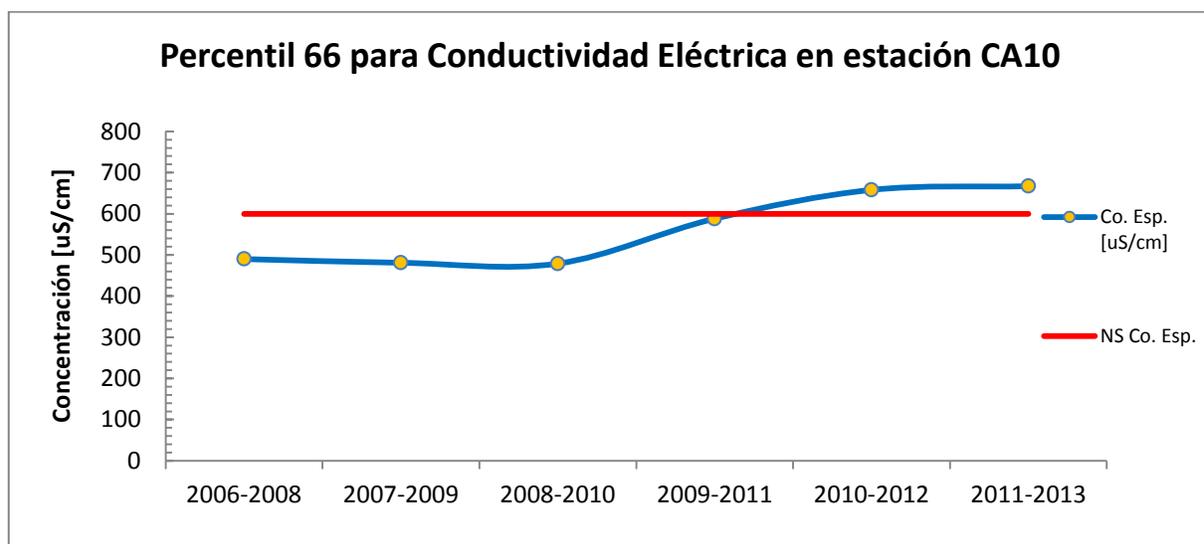
Conductividad Eléctrica:

La conductividad eléctrica presenta, en 4 períodos evaluados niveles bajo el valor establecido en el anteproyecto de calidad para Cachapoal alto, sin embargo se puede observar que en los 2 últimos períodos de evaluación dicho parámetro sobrepasa el límite propuesto en el anteproyecto.

Considerando que el estadístico percentil 66 descarta las alzas asociadas al período de deshielo, de una zona considerada predominantemente ritrónica, las alzas se asumen a perturbaciones de origen antrópico.

Dado que la conductividad eléctrica, es directamente proporcional a la concentración de sólidos disueltos en el agua, se puede inferir que las alzas en el valor se relacionan con alteración en el cauce del río Cachapoal y/o sus afluentes en la zona de cordillera.

En función de lo anterior se estudiará el impacto que puede provocar los mayores niveles de conductividad al ecosistema asociado.

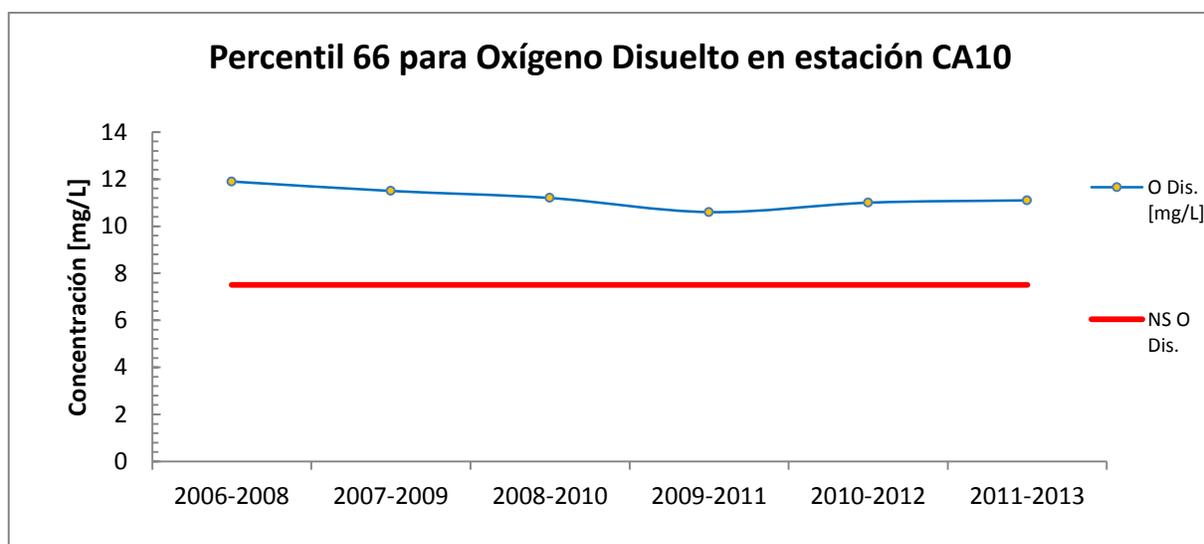
Oxígeno Disuelto:

Como se muestra en el gráfico anterior, en cada uno de los 6 periodos controlados, el agua en esta área de vigilancia presenta niveles de oxígeno disuelto sobre los límites establecidos en el anteproyecto de norma secundaria, siendo un parámetro que refleja buena calidad de aguas en el tramo.

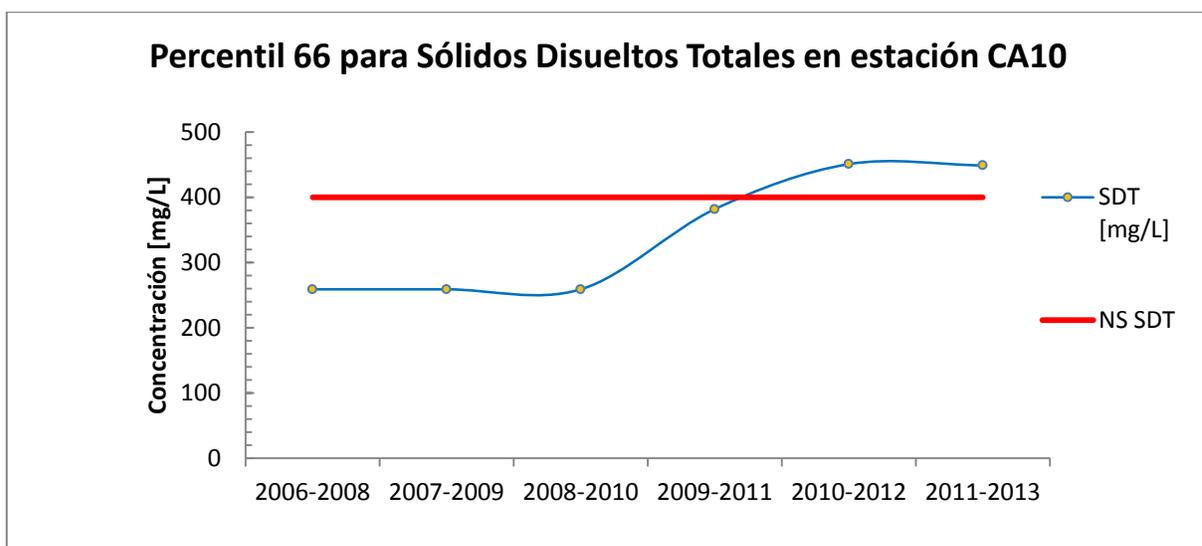
Sólidos Disueltos Totales:

Como se puede observar en el gráfico los valores de sólidos disueltos totales (SDT) en 4 de los 6 periodos evaluados se presentan en niveles aceptables, no obstante se observa que en los 2 últimos periodos de evaluación la concentración de SDT sobrepasa el límite propuesto por el anteproyecto de norma secundaria.

Por otro lado, y de la misma forma que para el parámetro conductividad eléctrica, este valor toma relevancia al observarse la clara tendencia al alza que ha mostrado este parámetro desde el año 2008 a la fecha, siendo esto un punto a considerar en futuras evaluaciones.

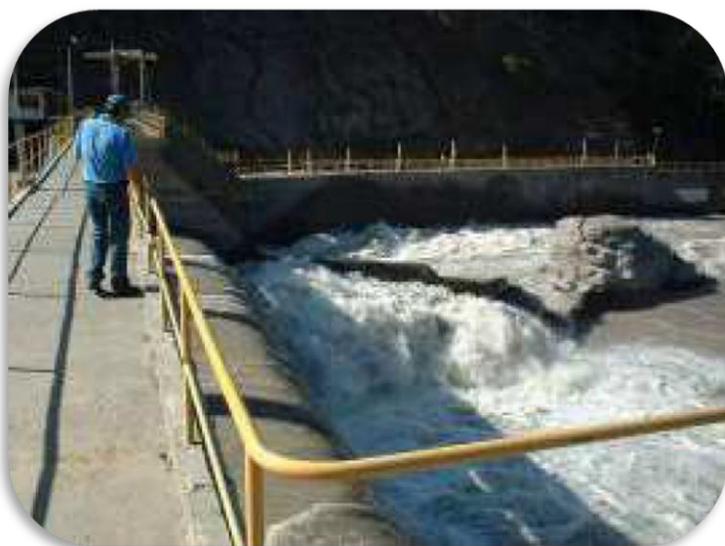
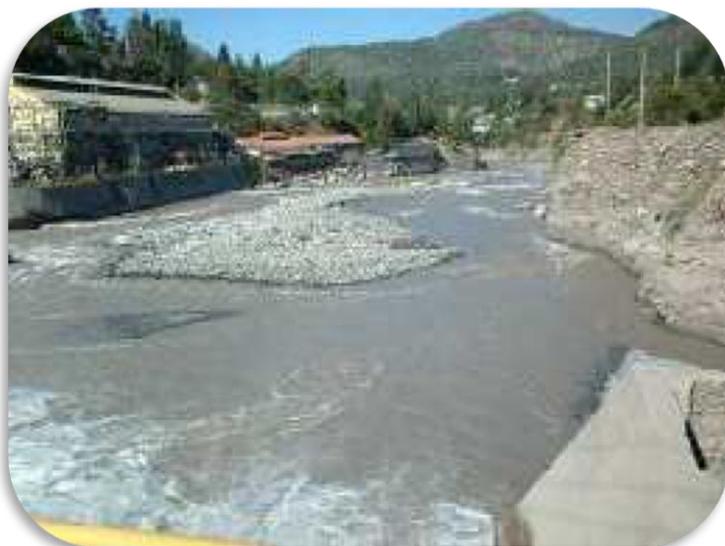
RÍO CACHAPOAL EN SECTOR BOCATOMA CENTRAL COYA (CA20)

En esta estación el río se encuentra encajonado con una ribera artificial.

El cauce presenta un caudal con alta velocidad de corriente, aguas turbias y un sustrato de tipo pedregoso.

La estación se ubica en el radio urbano de la localidad de Coya, en sector de bocatomas hidroeléctricas.

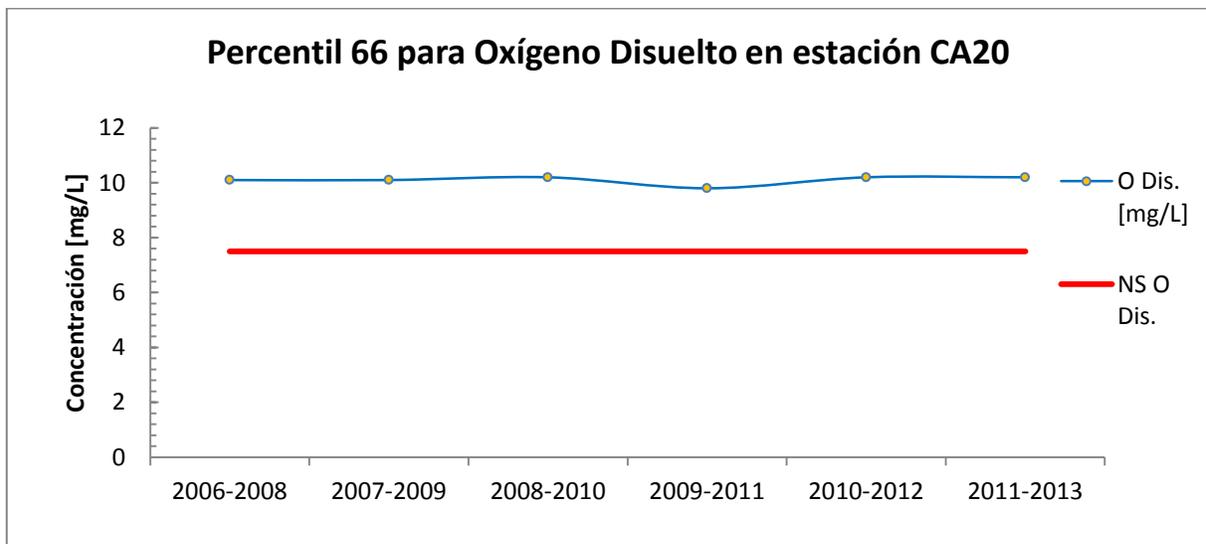
Oxígeno Disuelto:

Como se puede apreciar en el gráfico, para cada uno de los 6 periodos controlados, el área de vigilancia CA20 presenta niveles de oxígeno disuelto por sobre los límites establecidos en el anteproyecto de norma secundaria para la cuenca del río Cachapoal lo que da cuenta de la mantención de una buena calidad de aguas en la zona.

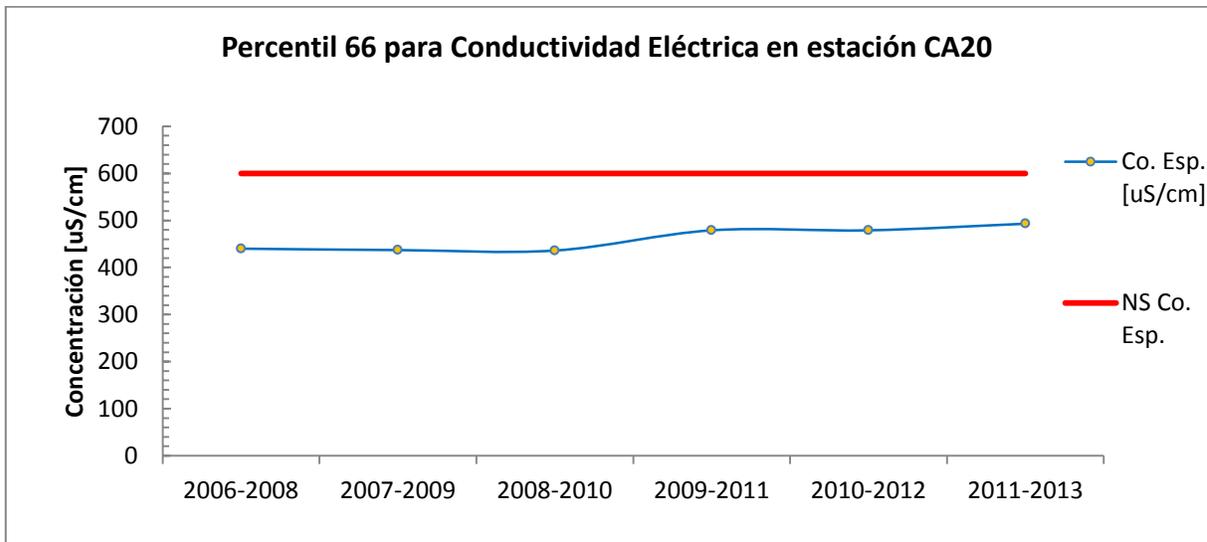
Conductividad Eléctrica:

Como se puede observar en el gráfico, los valores de percentil 66 para conductividad eléctrica se encuentran bajo los límites establecidos en el anteproyecto de norma secundaria en los 6 períodos evaluados. Sin embargo desde el periodo 2008-2010 en adelante se aprecia una leve pero sostenida tendencia al alza que se observará en nuevas mediciones.

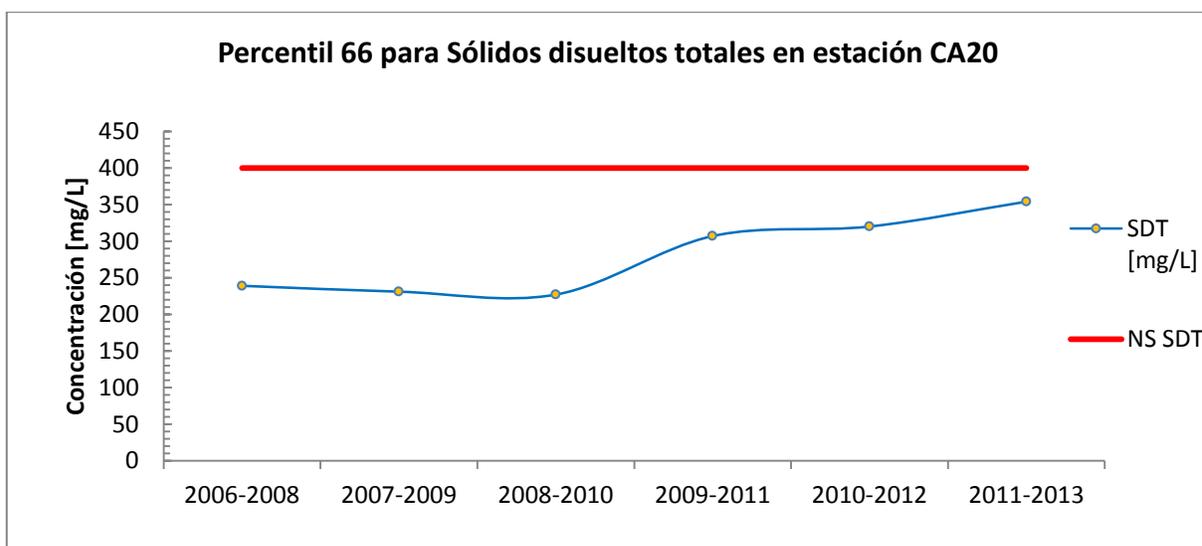
Sólidos Disueltos Totales:

Según muestra el gráfico los valores de percentil 66 de sólidos disueltos totales se encuentran bajo los límites establecidos en el anteproyecto de norma secundaria en cada uno de los 6 periodos de evaluación. No obstante, al igual como ocurre con el parámetro conductividad eléctrica desde el periodo 2008-2010 las concentraciones de SDT muestran un marcado incremento necesario de observar en futuras evaluaciones.

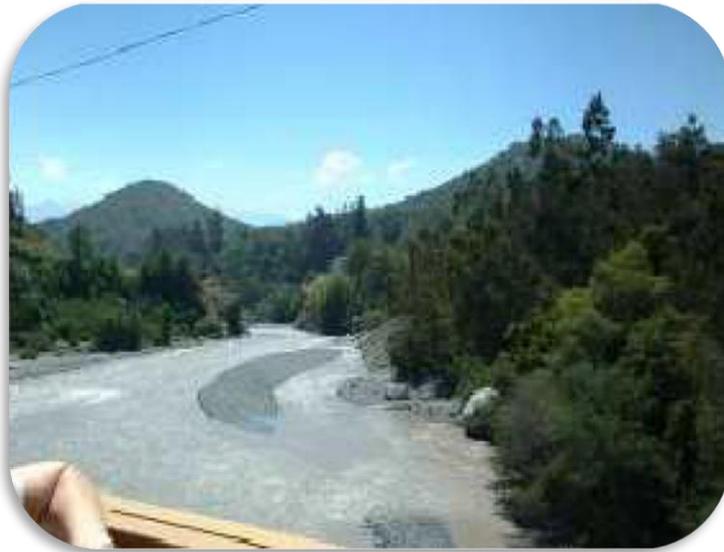
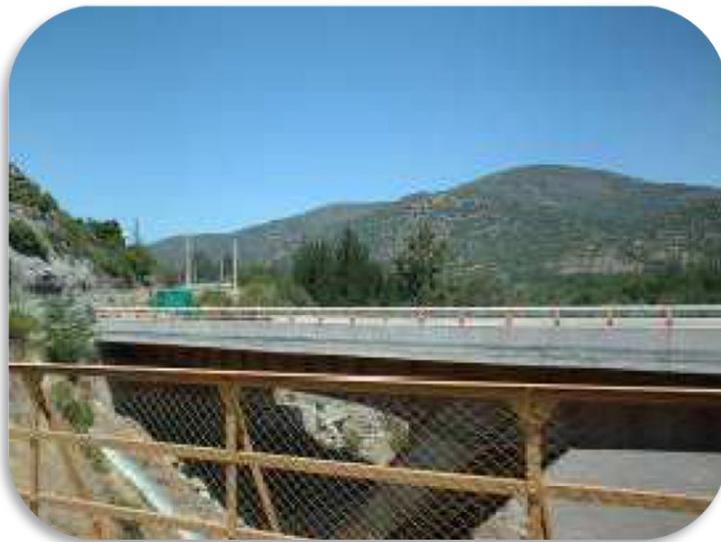
RÍO CACHAPOAL EN SECTOR PUENTE TERMAS (CA30)

En este tramo se presenta el río con la influencia del río Coya, con vegetación boscosa en sus riberas y con una caja hidráulica amplia. Las características del cauce muestran un caudal con alta velocidad con un sustrato de tipo pedregoso.

La estación se ubica fuera del radio urbano de la localidad de Coya, previo al sector de bocatomas para uso hidroeléctrico y riego.

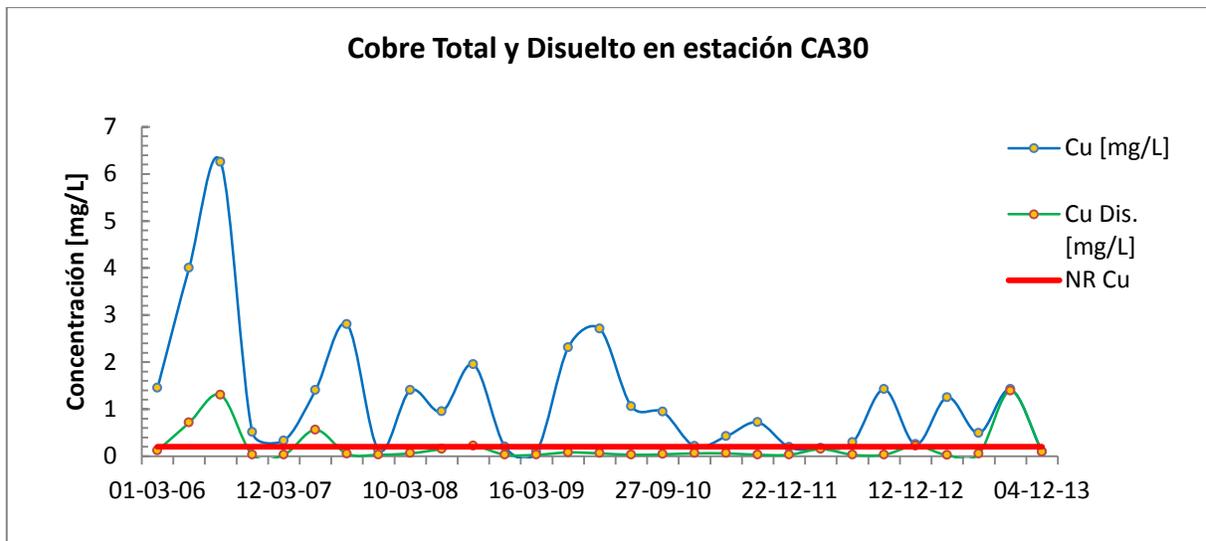
Cobre total y disuelto:

Según lo indica el gráfico anterior, se observa que las concentraciones de cobre total para el área de vigilancia evaluada han estado por sobre la norma de riego en prácticamente todas las oportunidades desde que comenzaron las campañas de monitoreo en la zona. Por otra parte también se observa una leve tendencia a la disminución en la concentración de cobre total a lo largo del tiempo, no obstante, aun dada esta condición los valores observados se encuentran por sobre lo establecido en la norma de riego.

Otro punto a tener en cuenta es la marcada estacionalidad observada en los últimos años evaluados (2012 y 2013) donde se puede apreciar una fuerte baja en la concentración de Cu entre los meses de Junio y diciembre y el alza respectiva en las campañas de Marzo y Septiembre, dado esto, se considerarán los efectos de dilución y concentración causados por los cambios de caudal en los ríos, como variables de consideración en futuros análisis

Adicionalmente, es importante indicar que los valores de Cu disuelto se encuentran muy por debajo de los valores de Cu total. Siendo el material disuelto la fracción de cobre relevante en la biodisponibilidad del metal en plantas. Sin embargo la liberación de cobre insoluble a disuelto está condicionada por el pH del medio en que se desarrolle la liberación. Para el tramo estudiado los valores de pH fluctúan en rangos de 6,5 y 8,5, lo que controlaría la liberación a otras especiaciones de cobre disminuyendo el riesgo en el ecosistema acuático.

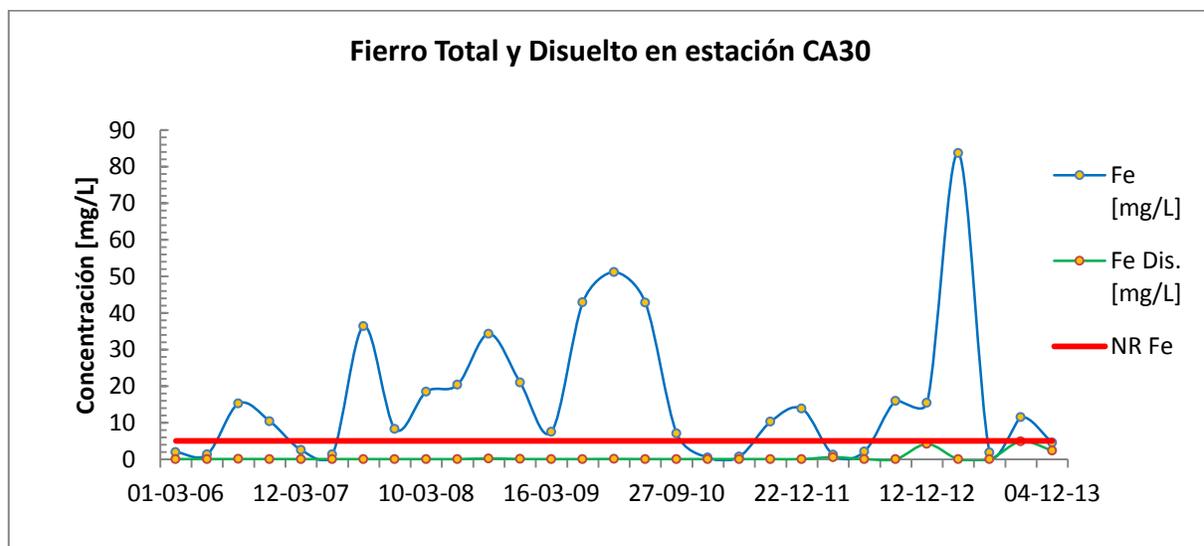
Fierro total y disuelto:

Como se observa en el gráfico históricamente las concentraciones medidas de Fe total superan ampliamente los límites establecidos por la norma de riego, sin embargo al igual como se explicó en el caso del Cu, la fracción que puede afectar potencialmente a las plantas y animales es la porción disuelta de Fe. Este último valor es relevante para la biodisponibilidad del metal y, tal como se muestra en el gráfico, los niveles de Fe disuelto son muy inferiores a los de Fe total.

En cuanto a los valores de Fe registrados para el año 2013 destacan los meses de Marzo y Diciembre en los que observaron las concentraciones de Fe más altas del año y donde es importante notar la concentración de Fe disuelto en el mes de Septiembre donde se alcanzan los niveles recomendados por la norma chilena de riego. Se revisará si en el futuro se visualiza una tendencia al aumento, lo cual implicará una mayor evaluación del impacto en el medio acuático.

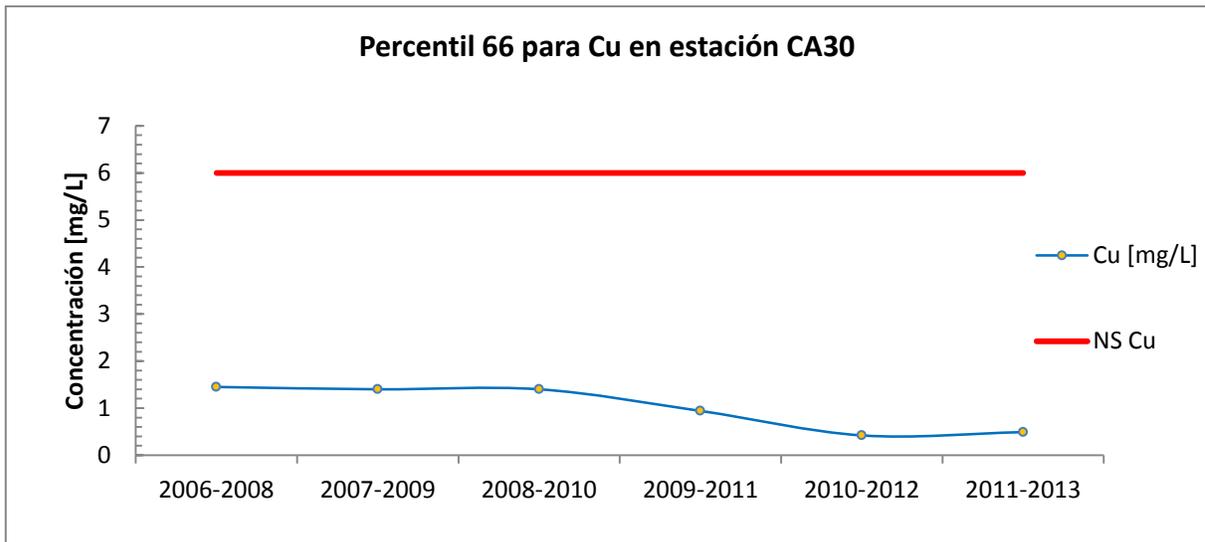
Cobre total:

De acuerdo a la gráfica los valores de percentil 66 para cobre total en los 6 períodos de control se encuentran por debajo los límites establecidos en el anteproyecto de norma secundaria, siendo éste parámetro catalogado como de buena calidad, para efectos de calidad secundaria.

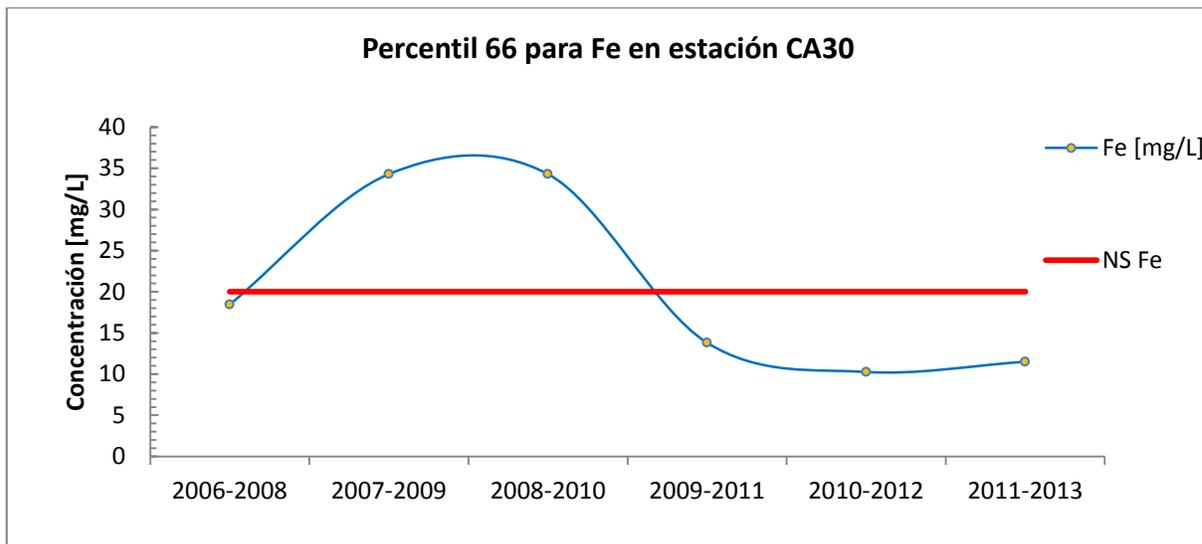
Fierro total:

De acuerdo a lo mostrado en el gráfico los valores de hierro total en los primeros periodos de monitoreo (2006-2008 a 2008-2010) se encontraban superando los límites establecidos por el anteproyecto de norma secundaria o bien en zona de latencia indicando una condición de saturación en la zona evaluada. Sin embargo en los últimos periodos controlados (2009-2011 a 2011-2013), el tramo CA30 ha mostrado una notable mejoría presentando concentraciones de hierro total bajo el límite propuesto por el anteproyecto de norma secundaria.

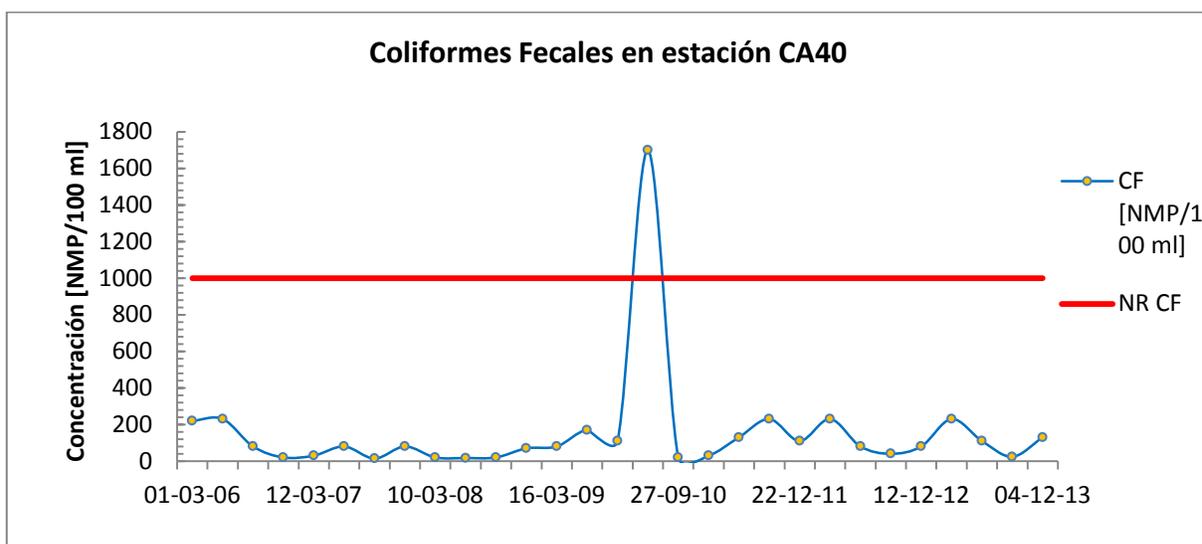
Coliformes Fecales:

Tal Como se muestra en el gráfico en casi el total de los muestreos realizados los valores de coliformes fecales se mantuvieron muy por debajo de las concentraciones permitidas para riego de cultivos agrícolas sin restricción lo que denota una muy buena calidad de aguas desde la perspectiva microbiológica, situación que no ha cambiado desde Septiembre de 2010 hasta la fecha.

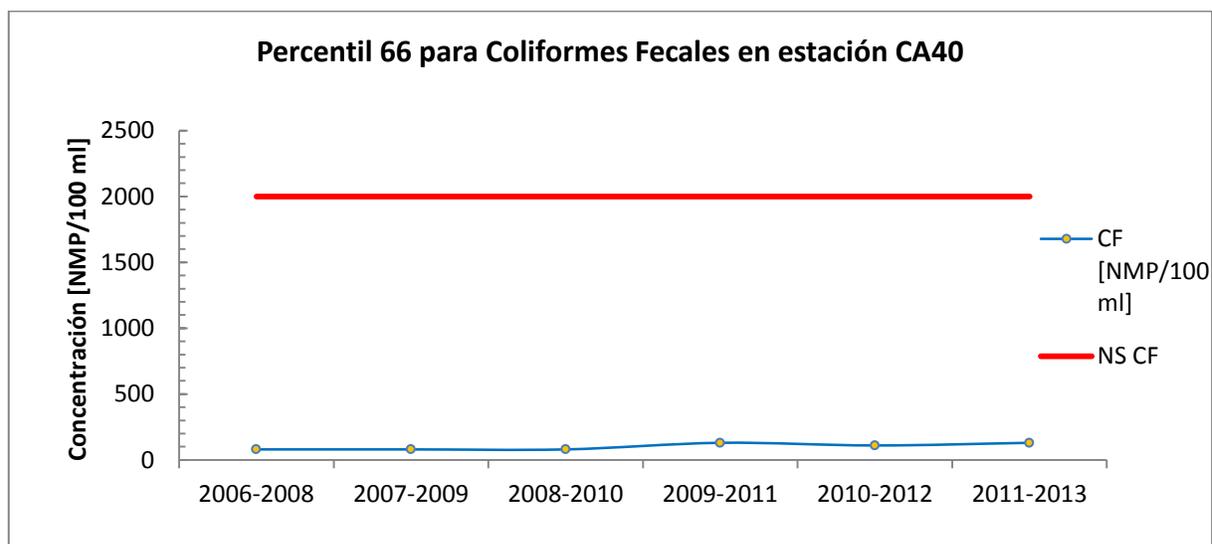
Coliformes Fecales:

Tal como se observa en el gráfico el área de vigilancia evaluada presenta una buena calidad de agua respecto al parámetro microbiológico coliformes fecales, para cada uno de los 6 períodos controlados, mostrando valores muy por debajo del límite indicado en el anteproyecto de norma secundaria. Estos resultados indican buena calidad secundaria, sin riesgo de latencia ni saturación.

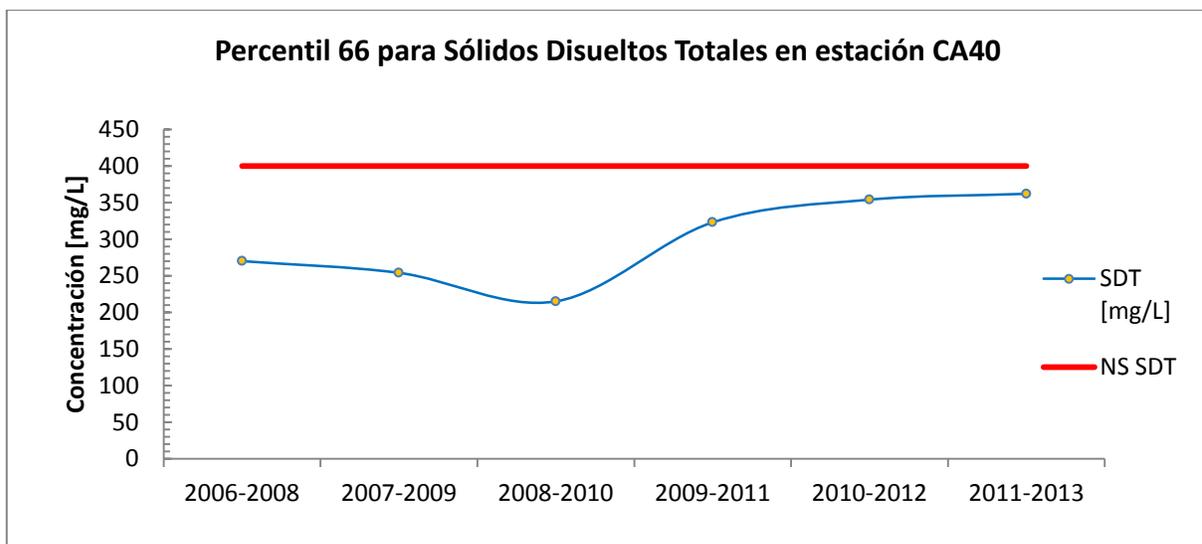
Sólidos Disueltos Totales:

Según lo presentado en el gráfico los valores de percentil 66 para las concentraciones de sólidos disueltos totales se encuentran bajo los límites establecidos en el anteproyecto de norma secundaria en cada uno de los 6 periodos estudiados. Sin embargo a partir del periodo 2008-2010 se observa un claro aumento en las concentraciones de SDT, situación que se observará en futuras evaluaciones.

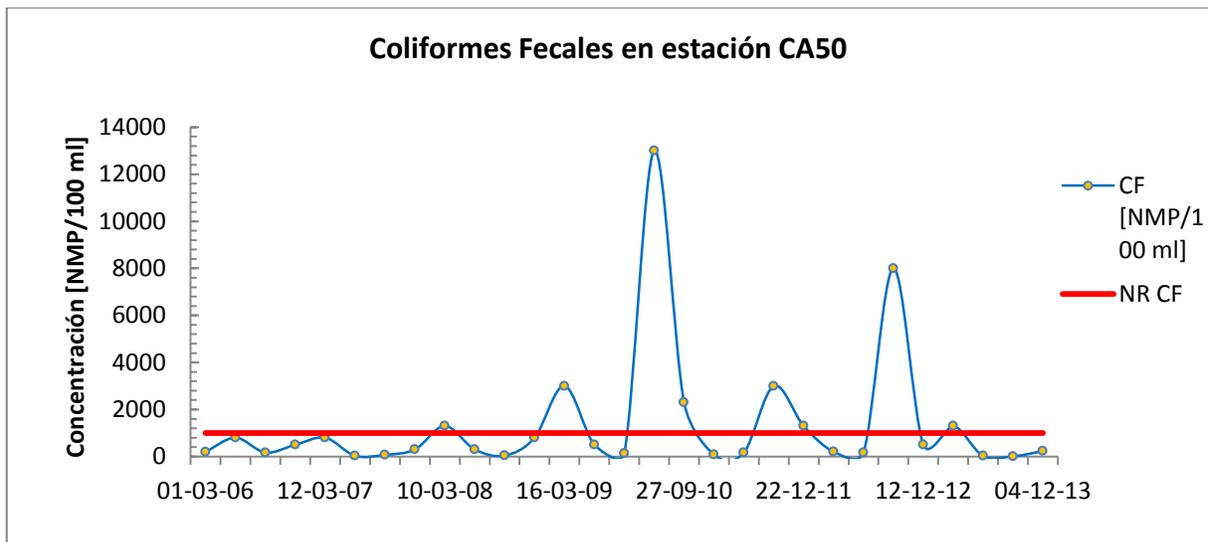
En el presente gráfico se observa que, para la zona de vigilancia evaluada desde el año 2009 a la fecha, la concentración de coliformes fecales ha superado en reiteradas ocasiones los límites establecidos por la norma chilena de riego. Dada esta situación la calidad de aguas del tramo CA50 se califica de regular calidad dada las fluctuaciones microbiológicas.

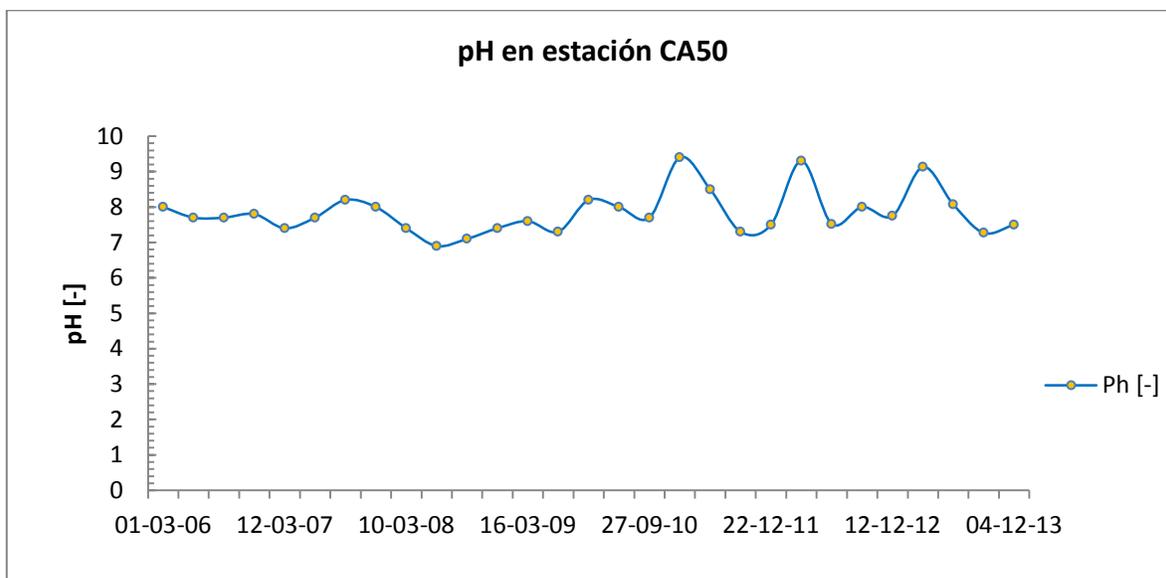
Según lo presentado en el gráfico, tal como sucede en gran parte de la cuenca los valores de pH registrados en el área de vigilancia CA50 son levemente básicos y se encuentran dentro de un rango relativamente constante sin observarse grandes cambios con lo que no debieran observarse efectos perjudiciales asociados a pH en las aguas del tramo.

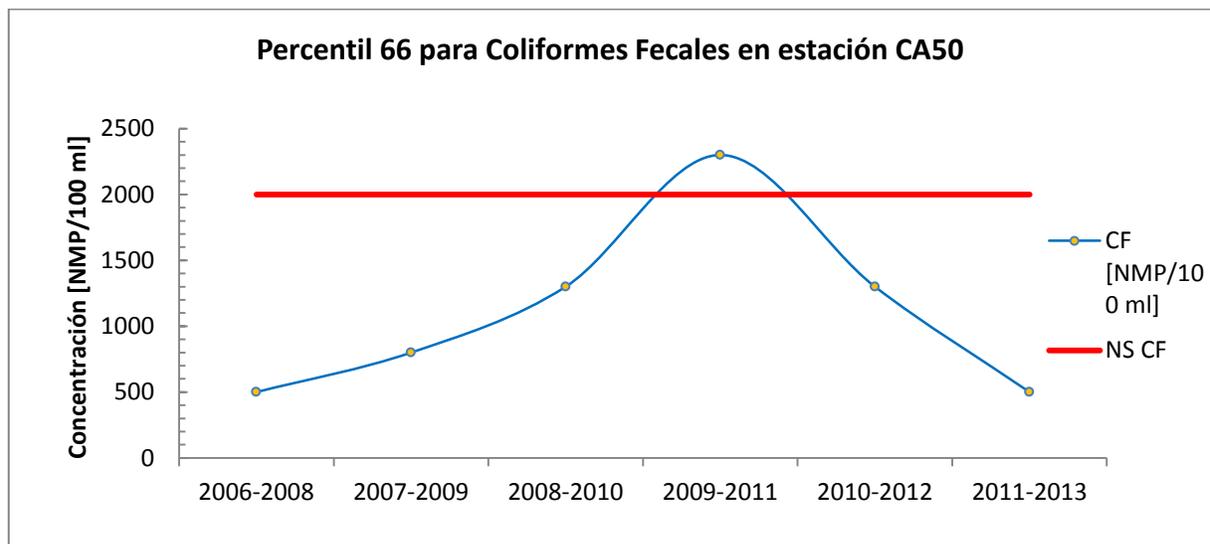
De acuerdo a lo mostrado en el gráfico en líneas generales las concentraciones de coliformes fecales se encuentran dentro de los límites establecidos por el anteproyecto de norma secundaria, salvo el periodo 2009-2011 donde los valores superan la norma en un 15%. Sin embargo en los periodos siguientes (2010-2012 y 2011-2013)) esta situación tuvo una notable mejoría pasando a mostrar valores de coliformes fecales bajo el límite y con una clara tendencia a la baja.

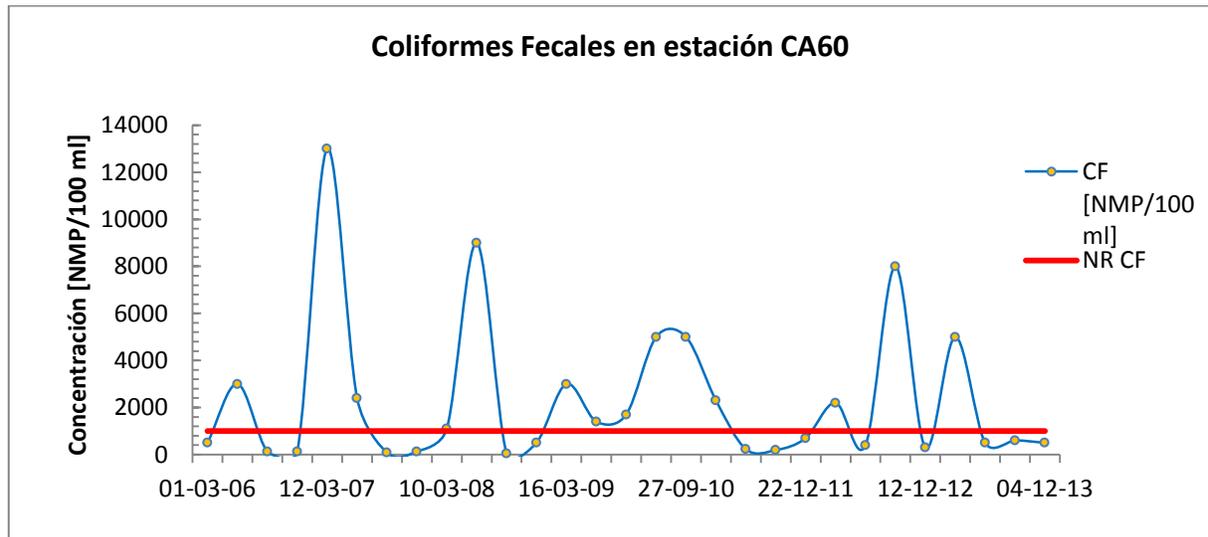
Como se muestra en el gráfico, para el área de vigilancia evaluada, el agua presenta una mala calidad de aguas desde el punto de vista microbiológico, ya que desde que comenzaron las campañas de muestreo la concentración de coliformes fecales en la zona ha superado los límites establecidos por la norma chilena de riego en reiteradas ocasiones sin observarse una mejora clara de esta situación.

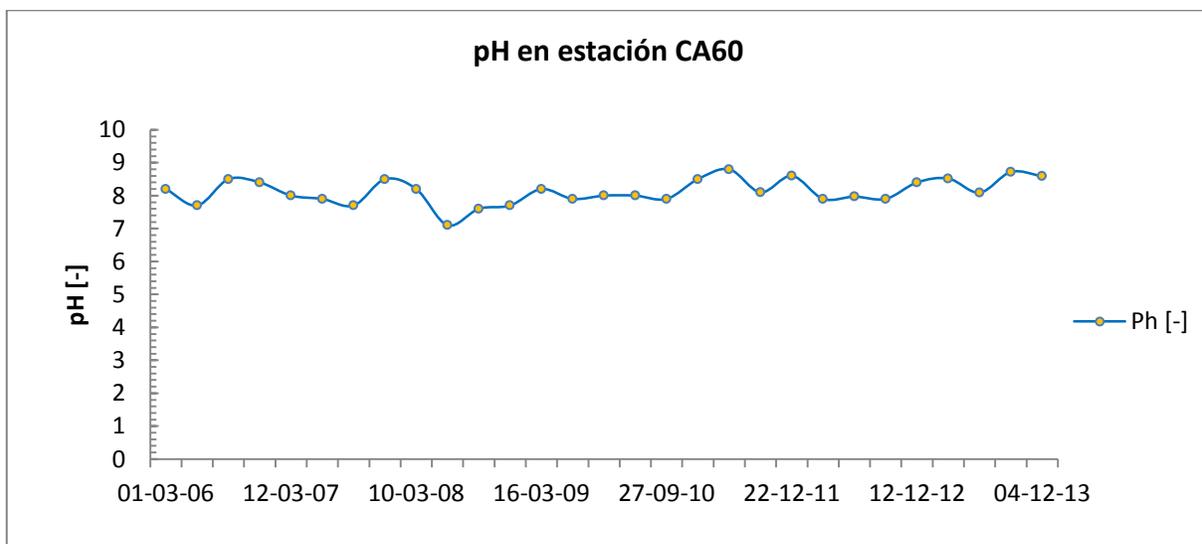
Según lo presentado en el gráfico los valores de pH para la estación CA60 se encuentran dentro del rango muy acotado de entre 7 y 8,8 desde el año 2006 a la fecha. En cuanto a los valores registrados durante el 2013 la situación es similar al comportamiento histórico del tramo observándose valores de pH básicos de entre 8,09 y 8,72, lo cual coincide con el comportamiento en general de toda la parte baja de la cuenca.

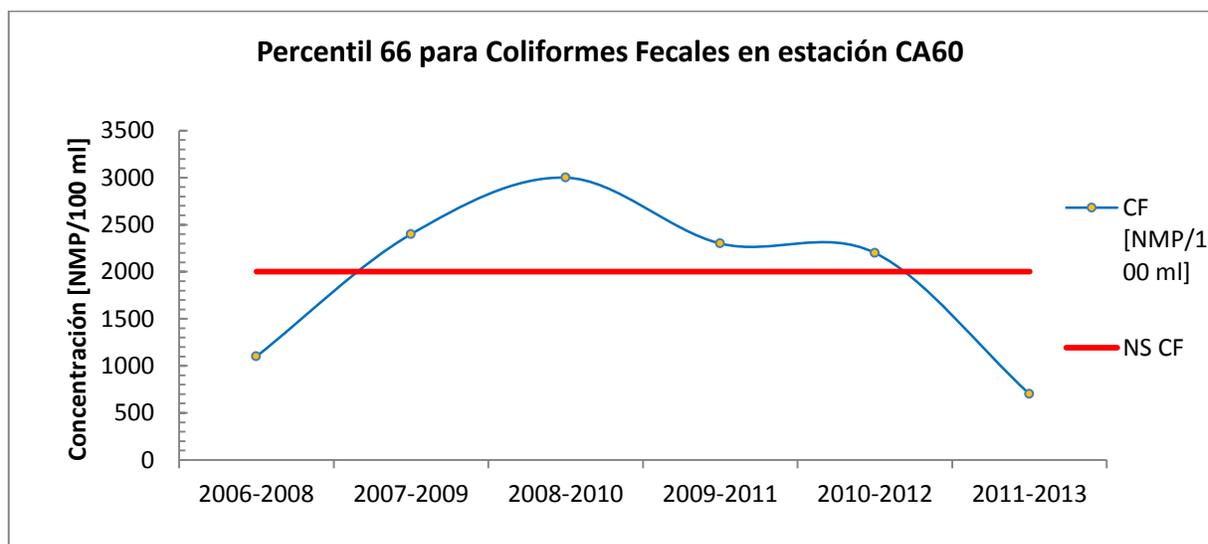
Tal como se observa en el gráfico, el área de vigilancia evaluada, históricamente ha presentado concentraciones elevadas de coliformes fecales, superando los valores de los límites propuestos por el anteproyecto de norma secundaria entre los periodos 2007-2009 a 2010-2012. Sin embargo desde el periodo 2008-2010 en adelante se observa una tendencia a la disminución de la concentración de coliformes fecales con lo cual en la actualidad (periodo 2011-2013) CA60 se presenta como un tramo con concentraciones muy por debajo lo propuesto en el anteproyecto de norma llegando a los 700 [NMP/100ml] (calculado como percentil 66).

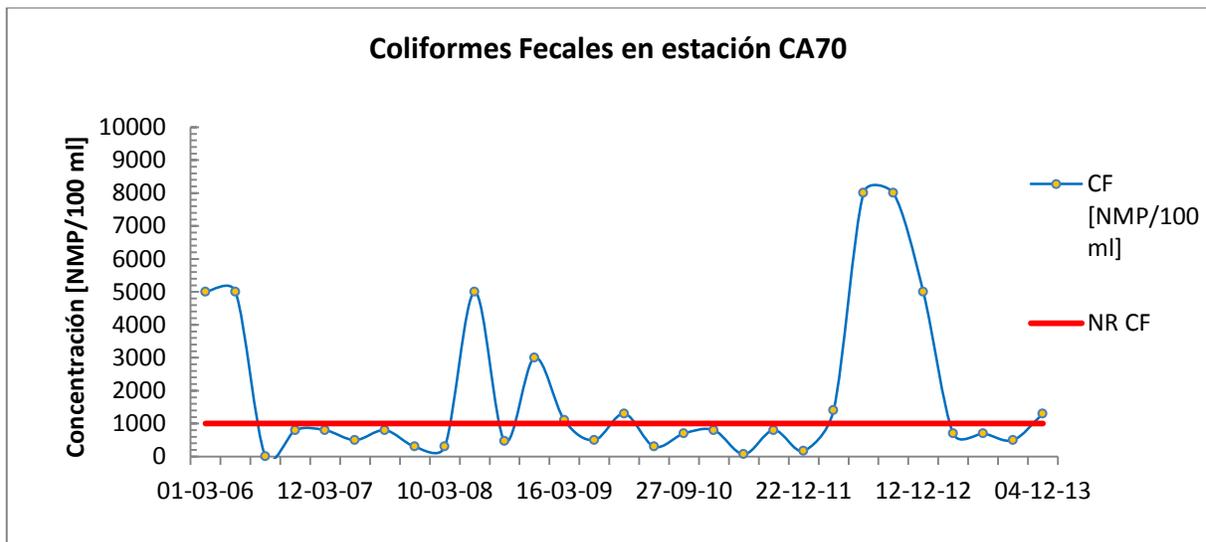
Como se muestra en la gráfica para el área de vigilancia evaluada el agua presenta una mala calidad desde el punto de vista microbiológico, ya que desde que comenzaron las campañas de muestreo hasta la fecha la concentración de coliformes fecales en la zona, ha superado los límites en la norma chilena de riego en reiteradas ocasiones.

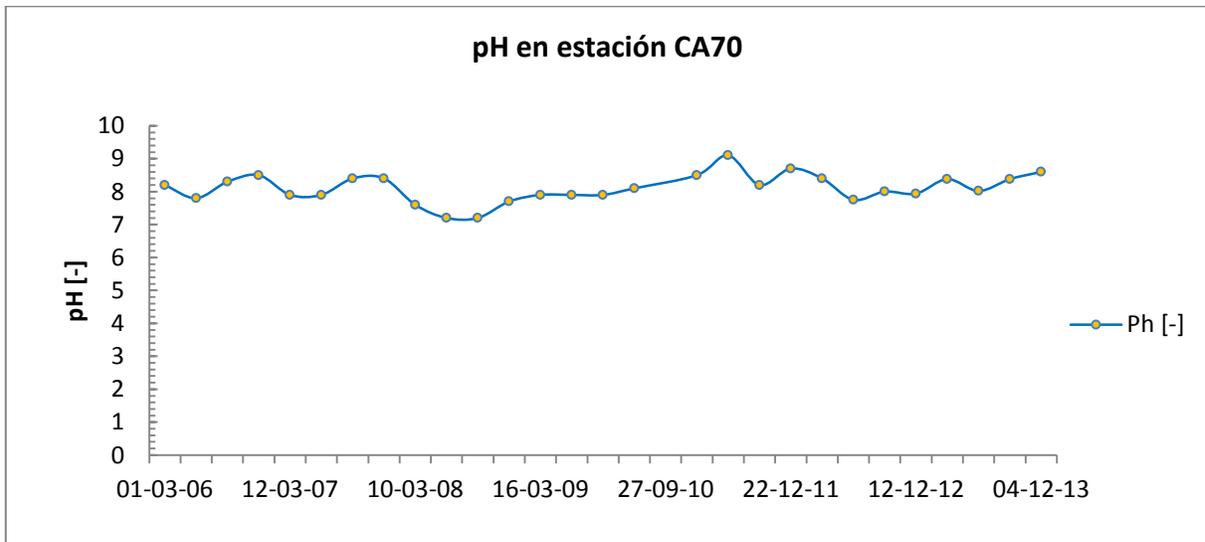
Según lo presentado en el gráfico los valores de pH se encuentran dentro de un rango acotado sin grandes variaciones, siempre con un carácter básico lo que caracteriza a las aguas de la zona.

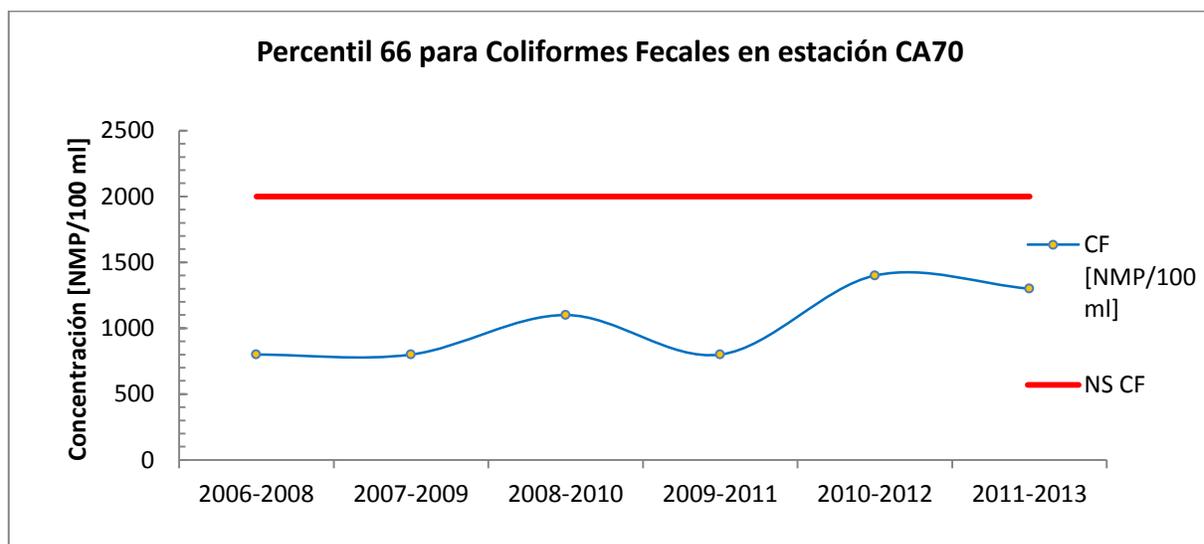
Tal como se observa en el gráfico el área de vigilancia evaluada presenta una buena calidad de agua respecto al parámetro microbiológico coliformes fecales para cada uno de los 6 períodos controlados, mostrando valores muy por debajo del límite indicado en el anteproyecto de norma secundaria. Estos resultados indican buena calidad secundaria, sin riesgo de latencia ni saturación.

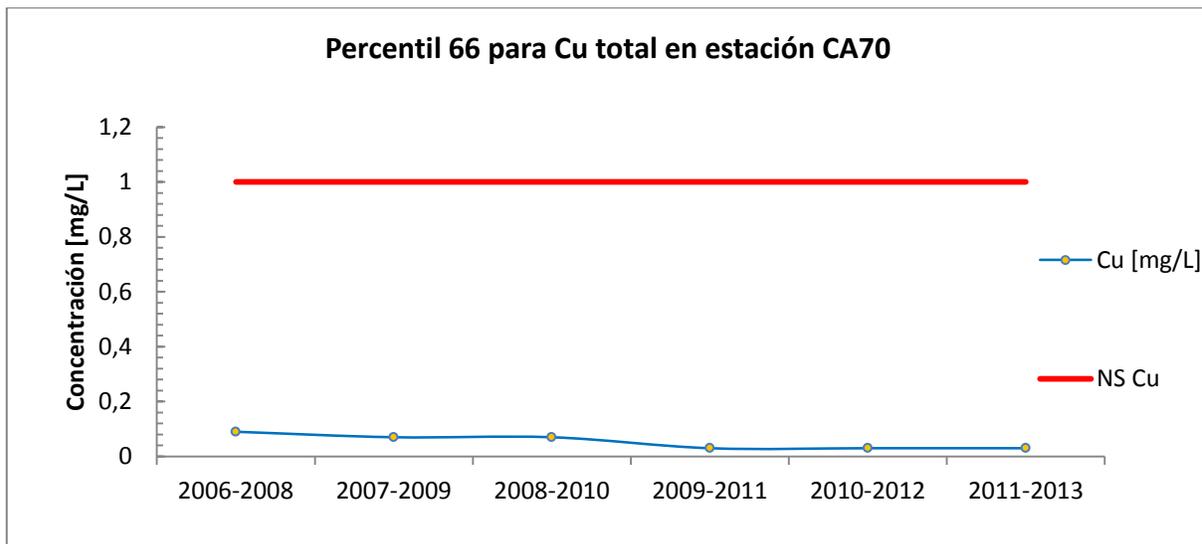
De acuerdo a la gráfica los valores de percentil 66 para cobre total en los 6 períodos de control se encuentran por debajo los límites establecidos en el anteproyecto de norma secundaria, siendo éste parámetro, catalogado como de buena calidad, para efectos de calidad secundaria, utilizando el percentil 66 para su determinación.

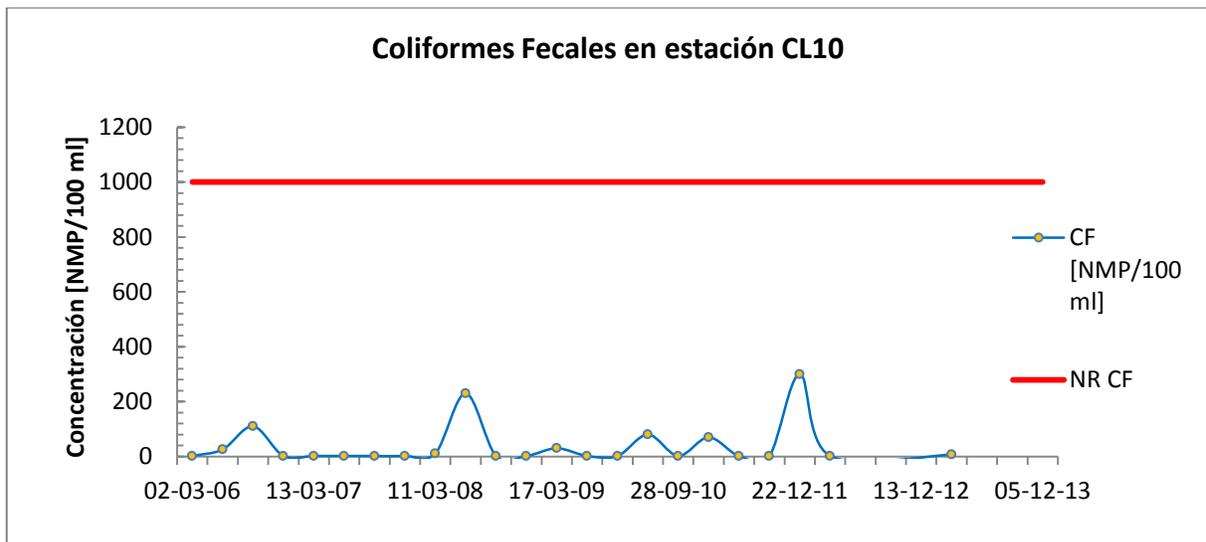
Como se muestra en el gráfico se observa que en el total de los muestreos realizados, los valores de coliformes fecales se mantuvieron muy por debajo de las concentraciones permitidas para riego de cultivos agrícolas sin restricción llegando en marzo de 2013 a una concentración de tan solo a 7 [NMP/100ml]. Lo anterior da cuenta de una muy buena calidad de aguas desde la perspectiva microbiológica. Los datos a través del tiempo muestran que el río Claro en su parte alta, no presenta problemas de contaminación microbiológica, situación que amerita un control permanente dada las condiciones de pristinidad del tramo.

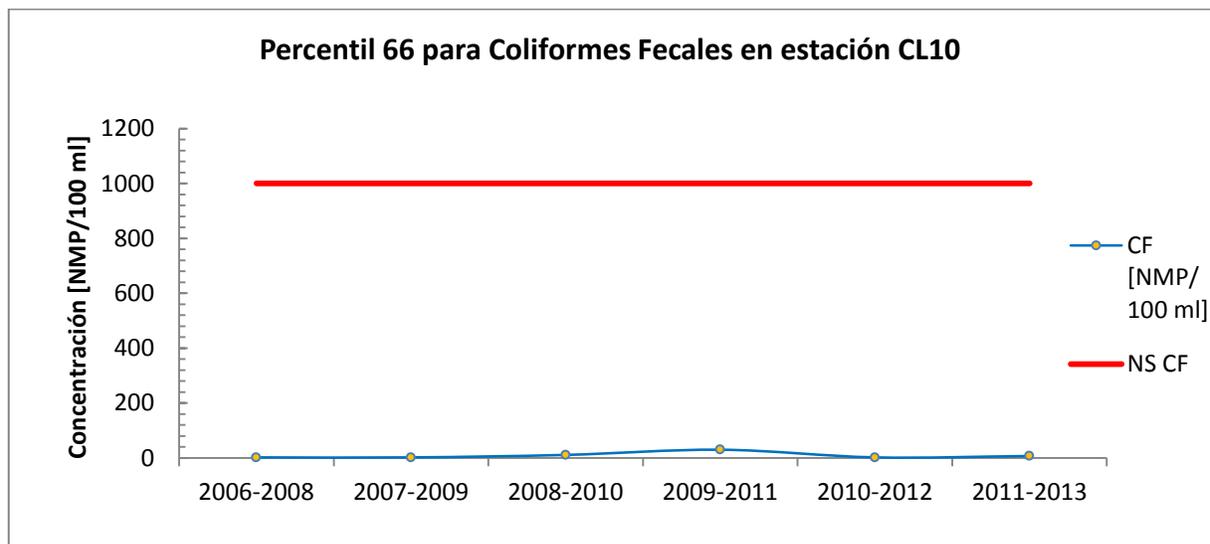
Los datos estadísticos reportan buena calidad respecto del parámetro microbiológico coliformes fecales para los 6 períodos controlados, presentando valores muy por debajo del valor propuesto en el anteproyecto de norma secundaria para la cuenca. Estos resultados indican buena calidad secundaria, sin riesgo de latencia ni saturación.
