REPORTE ESTADÍSTICO DE CALIDAD DE AGUAS SUPERFICIALES DE LA SUBCUENCA DEL RÍO CACHAPOAL

REPORTE DE CALIDAD, CONSTRUIDO CON LOS DATOS GENERADOS EN EL PROGRAMA DE VIGILANCIA DE CALIDAD DE AGUAS DE LA SUBCUENCA DEL RÍO CACHAPOAL, **PROPIEDAD DEL CONSEJO DIRECTIVO DEL RÍO CACHAPOAL**, COORDINADO POR LA SEREMI DEL MEDIO AMBIENTE DE LA REGIÓN DE O'HIGGINS.

RESUMEN EJECUTIVO AL AÑO 2013

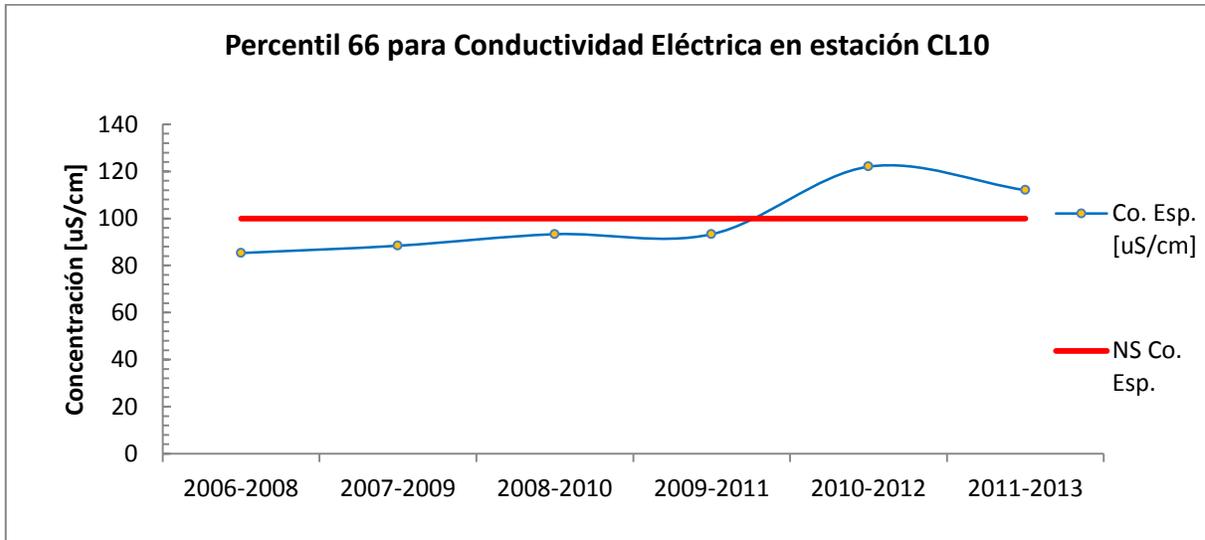
Según los resultados obtenidos y como se aprecia en el gráfico, en la zona de vigilancia CL10 de forma general la conductividad eléctrica ha estado bajo los límites establecidos según el anteproyecto de norma secundaria, salvo en los últimos 2 periodos de evaluación (2010-2012 y 2011-2013) donde el valor obtenido de percentil 66 se encuentra por sobre el límite fijado. Dicha condición se evaluará en controles posteriores.

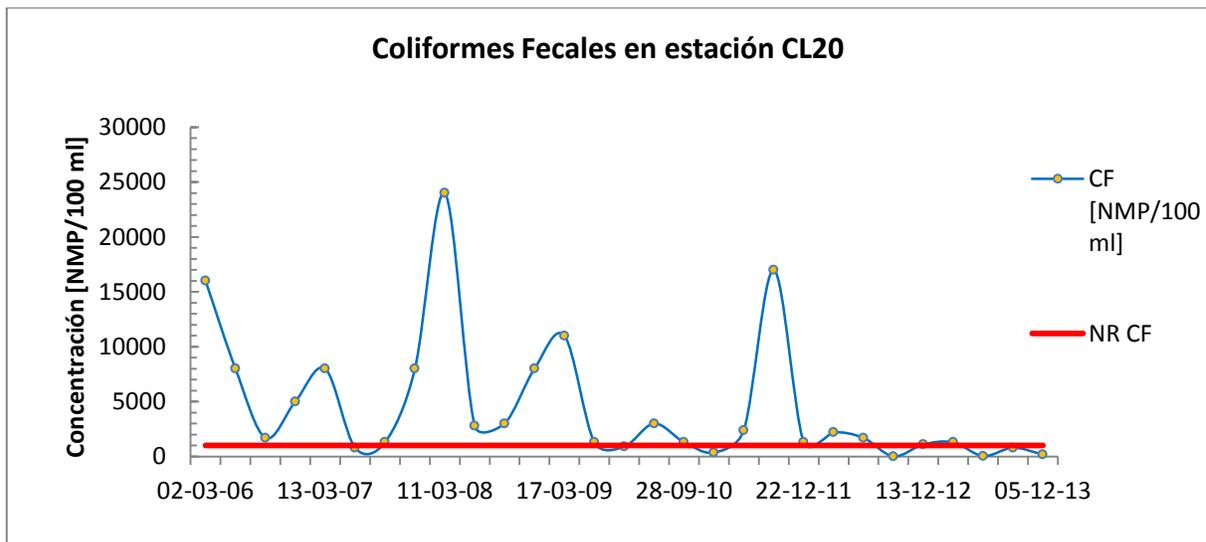
Como se muestra en el gráfico, para la zona de vigilancia evaluada, históricamente el agua ha presentado una mala calidad desde el punto de vista microbiológico. Desde el inicio de las campañas de muestreo hasta la fecha, la concentración de coliformes fecales ha superado los límites de la norma chilena de riego. Sin embargo en los años 2012 y 2013 se puede apreciar una tendencia hacia la mejora en la calidad de las aguas ya que, aunque se observan concentraciones sobre el límite establecido, estas excedencias son menores a las registradas en períodos anteriores.

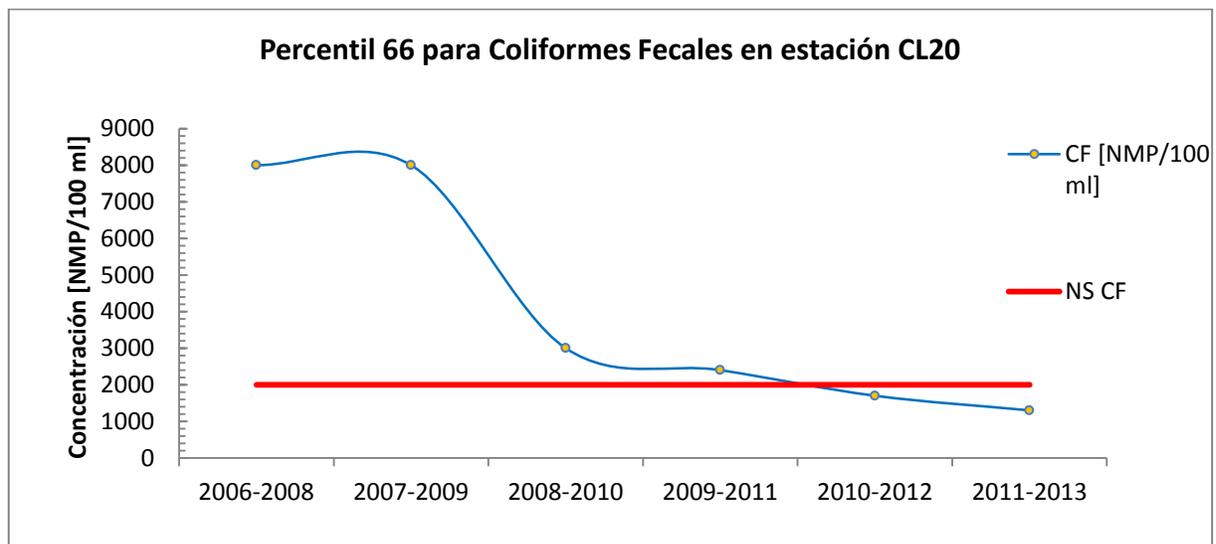
Como se observa en el gráfico históricamente este tramo de vigilancia ha mostrado una mala calidad de agua ya que en la mayoría de los periodos evaluados la concentración de coliformes fecales ha superado ampliamente el límite establecido en el anteproyecto de norma secundaria. Sin embargo se observa una clara tendencia a la baja en la concentración de este parámetro incluso llegando a presentar valores bajo el límite para los 2 últimos periodos controlados (2010-2012 y 2011-2013).

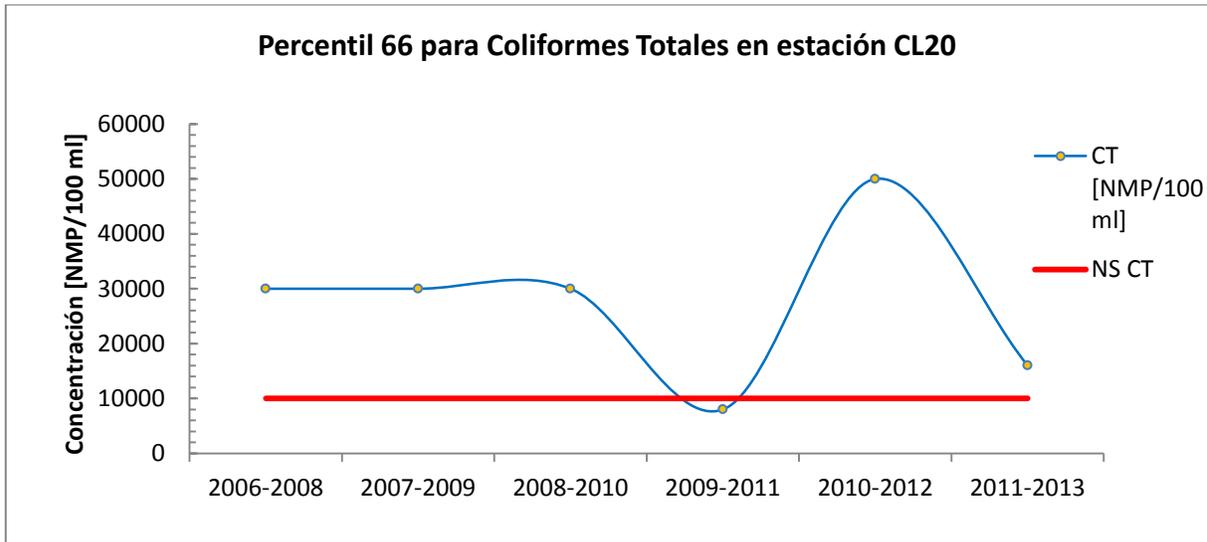
Según lo expuesto en la gráfica los datos estadísticos en el área de vigilancia CL20 reportan una mala calidad respecto del parámetro microbiológico coliformes totales, superando los límites máximos del proyecto de norma secundaria en 5 de los 6 periodos controlados, incluido 2011-2013 con una concentración de 16.000 [NMP/100ml]. Dada esta situación el área de vigilancia CL20 estaría en una condición de saturación si el anteproyecto de norma secundaria estuviera vigente.

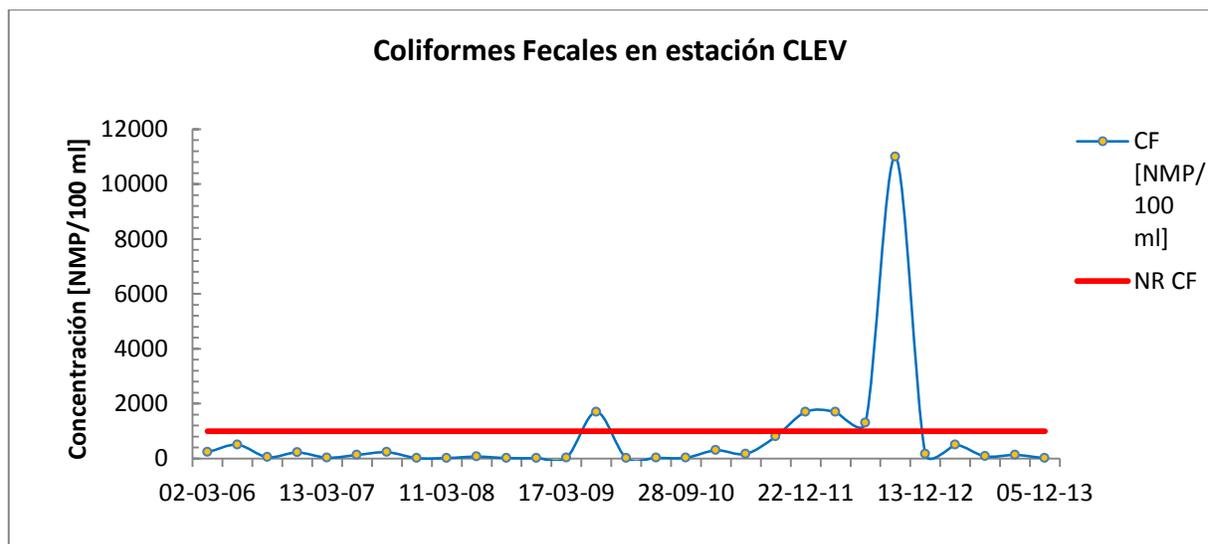
Como se observa en el gráfico, históricamente el parámetro microbiológico coliformes fecales se ha comportado de buena forma en el tramo controlado, presentando valores bajo los límites establecidos en la norma chilena de riego y mostrando una buena calidad de aguas.

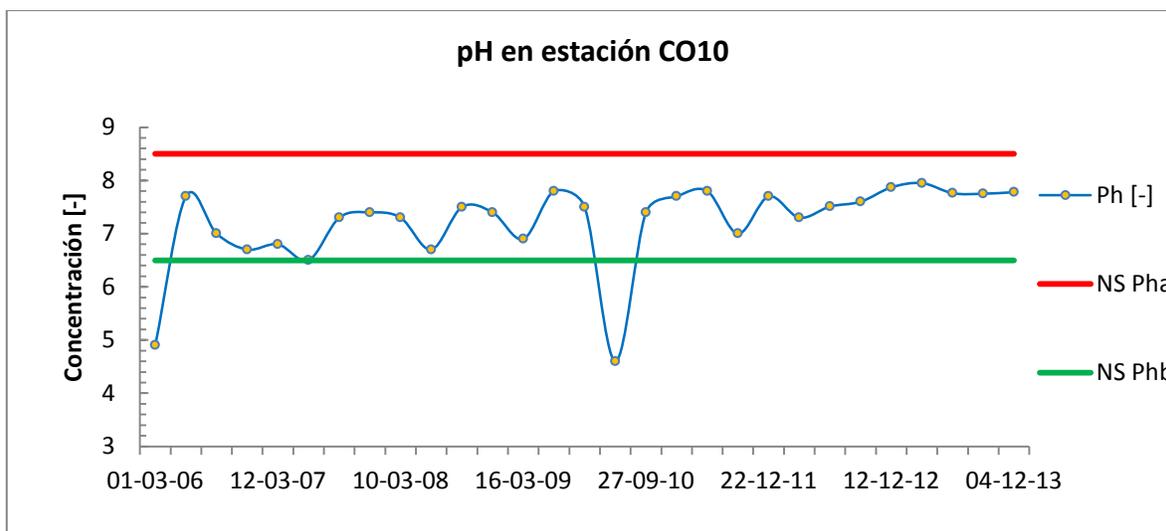
De acuerdo a lo presentado en el gráfico los valores de pH en casi el total de los muestreos realizados se encuentran dentro del rango óptimo según el anteproyecto de norma secundaria para el río Coya. Según los valores de pH observados la disolución de metales se encontraría controlada disminuyendo el riesgo ambiental.

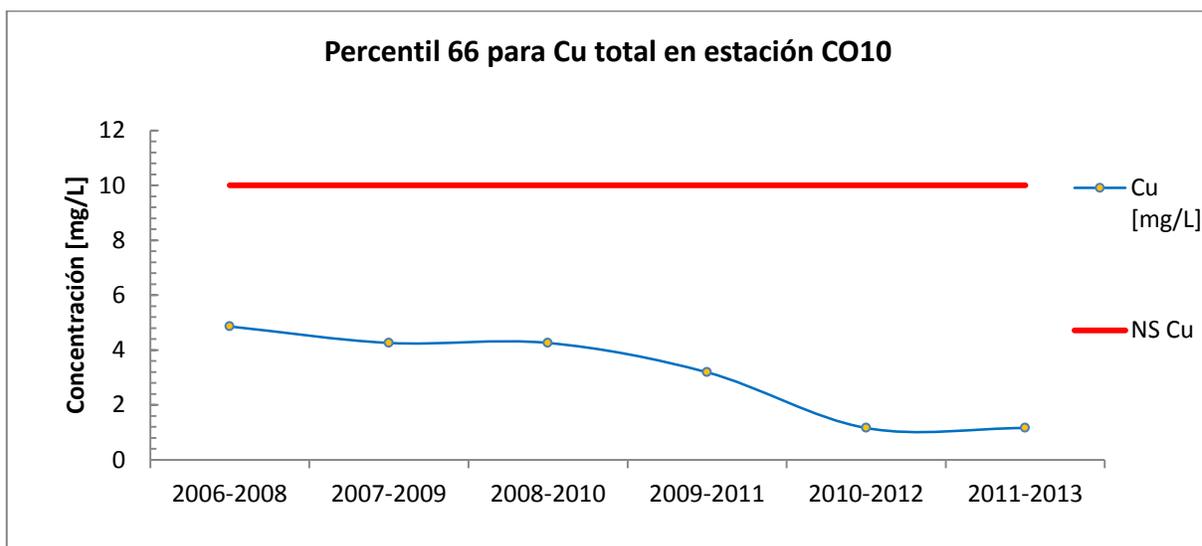
Según lo presentado en el gráfico, los valores experimentales de cobre total se encuentran bajo los límites propuestos en el anteproyecto de norma secundaria en cada uno de los 6 periodos de evaluación y mostrando una clara tendencia a la disminución de las cantidades de cobre desde que comenzaron las mediciones hasta el periodo actual (2011-2013). Tomando en consideración lo anterior es posible catalogar este parámetro como de buena calidad para la zona de vigilancia monitoreada.

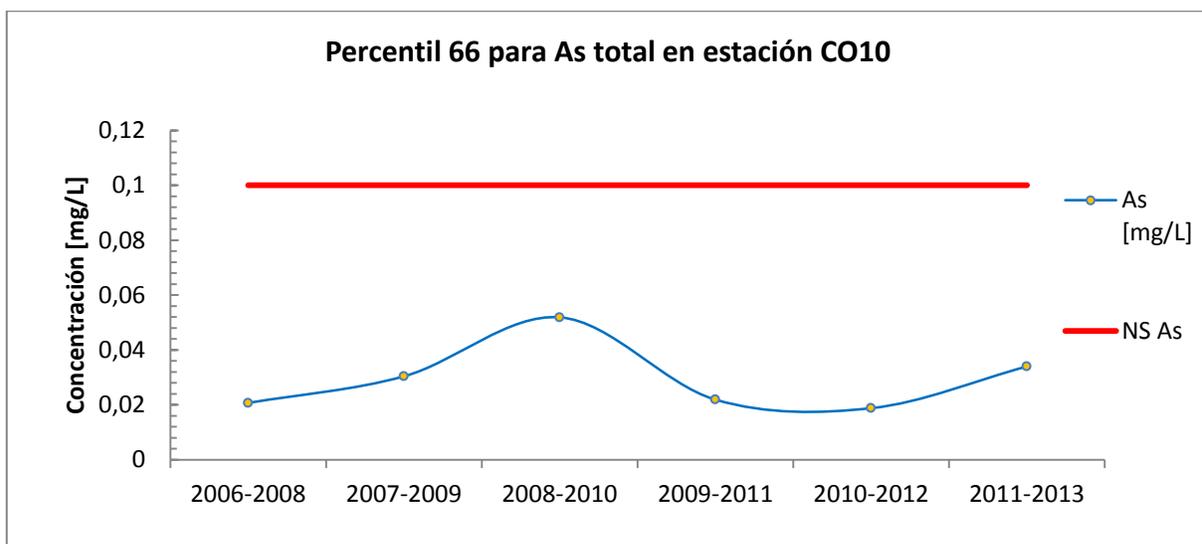
Tal como se observa en el gráfico el área de vigilancia evaluada, actualmente presenta una buena calidad de agua respecto a la concentración de arsénico total para cada uno de los 6 periodos controlados, mostrando valores muy por debajo del límite propuesto en el anteproyecto de norma secundaria, lo que indica una buena calidad secundaria, sin riesgo de latencia ni saturación.

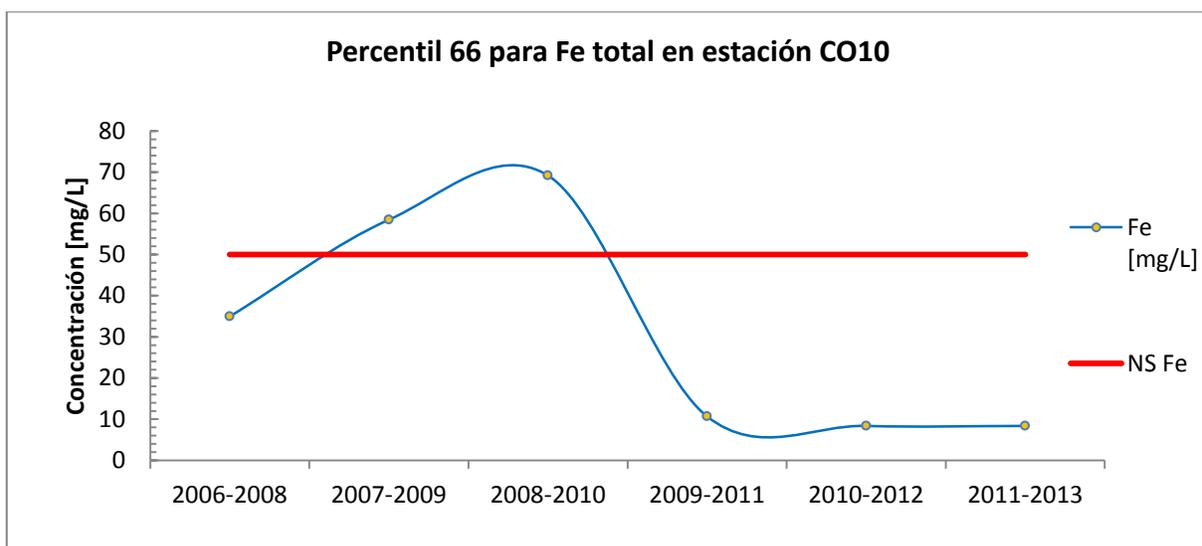
De acuerdo a lo mostrado en el gráfico los valores de percentil 66 para hierro total en los primeros periodos de monitoreo (2006-2008 a 2008-2010) se encontraban superando los límites establecidos por el proyecto de norma secundaria o bien en zona de latencia indicando una condición de saturación en la zona evaluada. Sin embargo entre los periodos 2009-2011 a 2011-2013 el tramo ha mostrado una notable mejoría presentando concentraciones de hierro total bajo el límite propuesto por el anteproyecto de norma secundaria, con lo cual se presenta en la actualidad como un tramo de vigilancia con buena calidad secundaria.

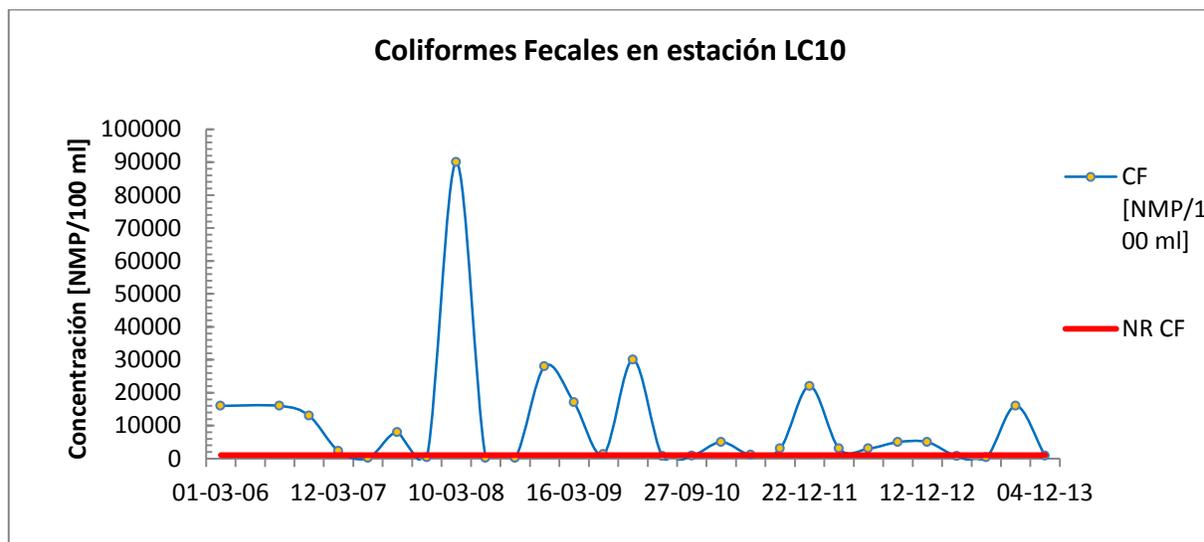
Como se muestra en el gráfico para la zona de vigilancia evaluada el agua presenta una calidad mala desde el punto de vista microbiológico, ya que desde que comenzaron las campañas de muestreo hasta la fecha la concentración de coliformes fecales en la zona ha superado los límites de la norma chilena de riego en la mayoría de las ocasiones sin observarse una evolución clara desde el año 2009 hasta la fecha.

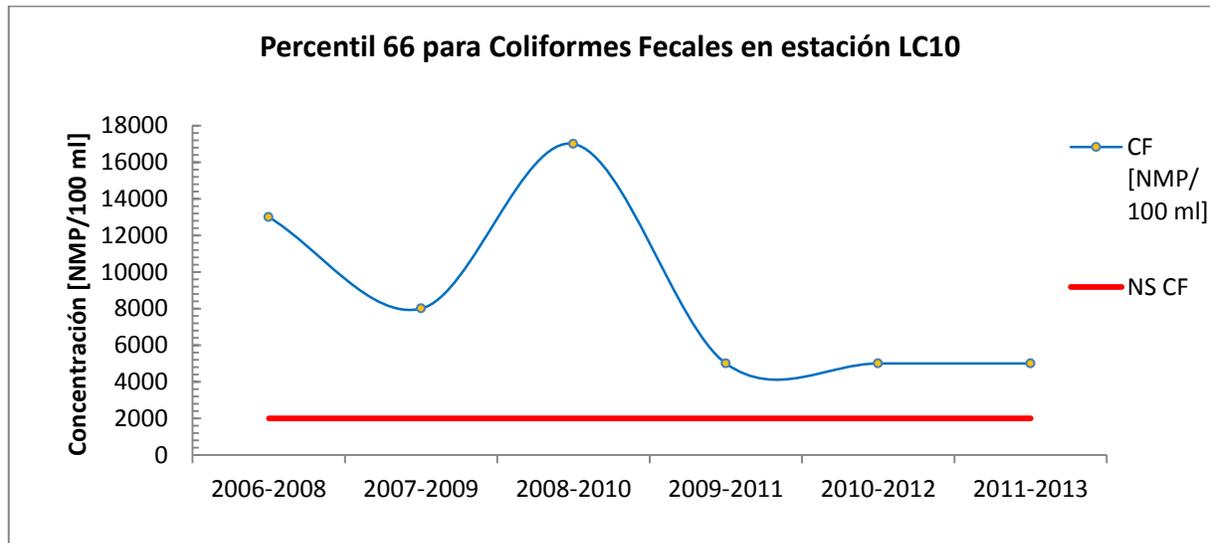
Según lo presentado en el gráfico el área de vigilancia muestra elevadas concentraciones de coliformes fecales superando ampliamente los valores límites propuestos en el anteproyecto de norma secundaria para los 6 periodos controlados. Si bien entre los periodos 2009-2011 a 2011-2013 se observa una disminución en la concentración de coliformes fecales, estos valores aún siguen estando por sobre lo planteado en el anteproyecto de norma, con lo que actualmente esta zona estaría en una condición de saturación según el anteproyecto de norma secundaria en estudio.

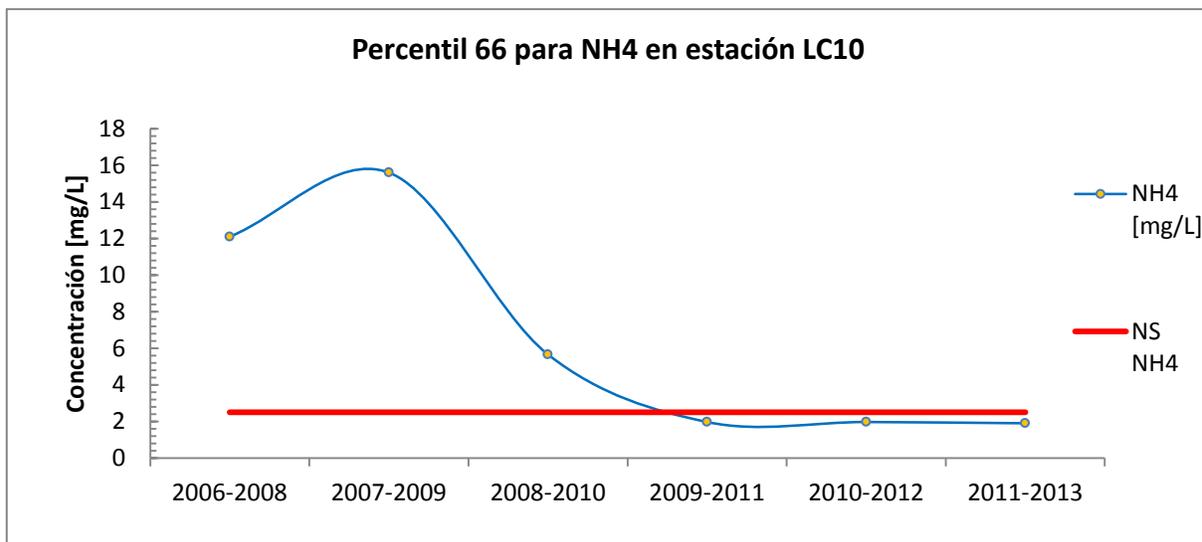
Tal como se presenta en el gráfico los datos de percentil 66 para amonio muestran una positiva evolución en cuanto a la calidad de aguas del área de vigilancia LC10 desde comenzadas las mediciones hasta la actualidad. Actualmente (periodo 2011-2013) y tal como ha sucedido desde el periodo 2009-2011 las concentraciones de amonio se encuentran bajo los límites propuestos por el anteproyecto de norma secundaria para este tramo de vigilancia.

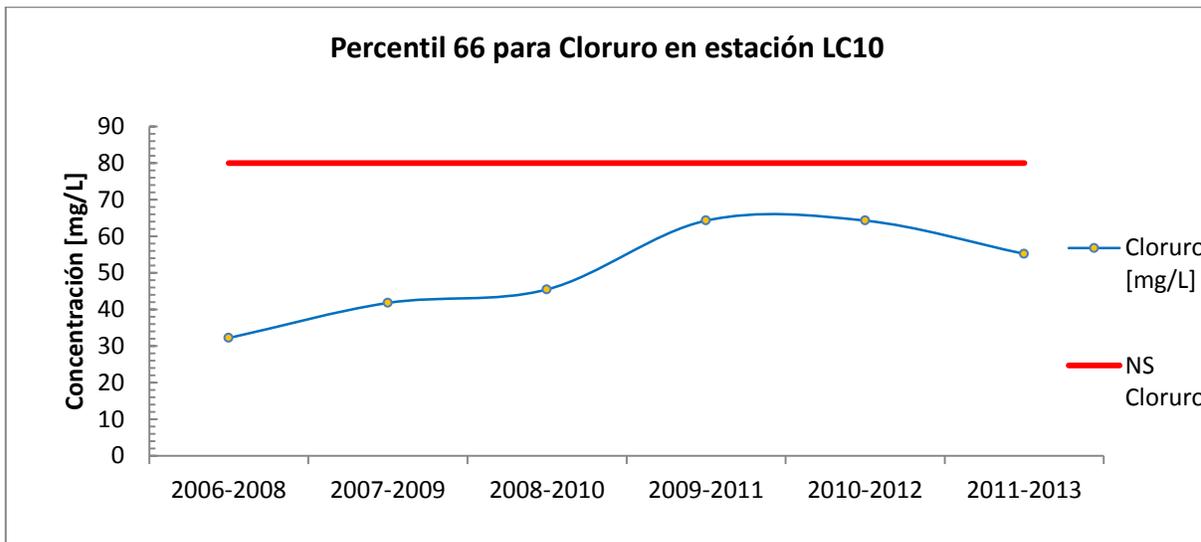
Tal como se muestra en el gráfico cada uno de los 6 periodos controlados presenta valores de concentración de cloruro bajo lo propuesto por el anteproyecto de norma secundaria para el tramo. Específicamente en el periodo 2011-2013 la concentración de cloruros (calculada como percentil 66) fue de 55,18 [mg/l] con lo que actualmente en el área estudiada presentaría una buena calidad secundaria sin existir riesgo de latencia. Sin embargo se visualiza una alza de las concentraciones de éste parámetro a través del tiempo, lo cual se observará en futuras evaluaciones.

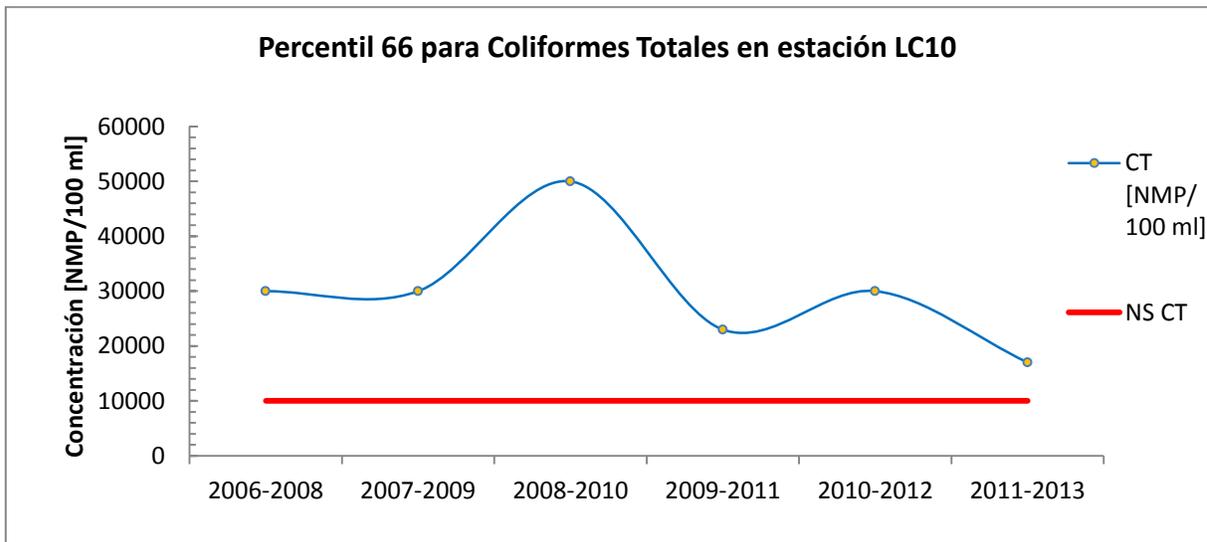
Como se puede apreciar en el gráfico el área de vigilancia controlada presenta una mala calidad de aguas respecto del parámetro coliformes totales ya que en cada uno de los 6 periodos evaluados este parámetro supera ampliamente los límites propuestos por el anteproyecto de norma secundaria llegando a una concentración de 17.000 [NMP/100ml] para el periodo 2011-2013. Por otro lado entre los periodos 2008-2010 a 2011-2013 se observa una irregular tendencia a la disminución de los niveles de coliformes, no obstante las concentraciones se mantienen muy por sobre los valores esperados según el anteproyecto de norma secundaria en estudio.

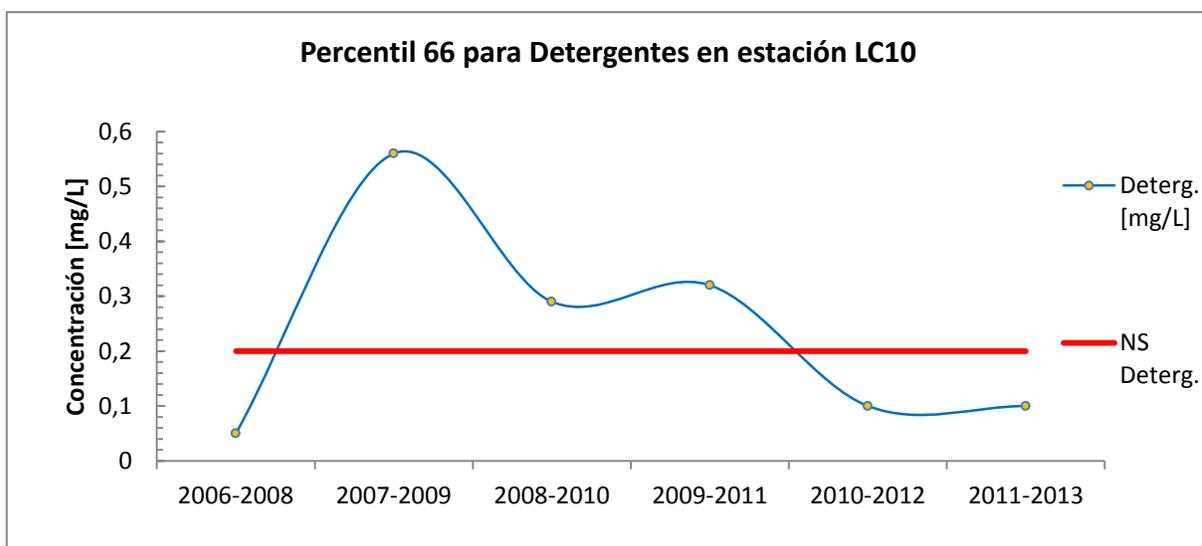
Según lo observado en el gráfico, las concentraciones de detergentes en los periodos de monitoreo 2007-2009 a 2009-2011 se encontraban superando los límites establecidos por el anteproyecto de norma secundaria indicando una condición de saturación en la zona evaluada, no obstante se evidencia una clara tenencia a la baja llegando a mostrar valores bajo el límite en los 2 últimos periodos controlados (2010-2012 y 2011-2013), con lo que se presentaría en la actualidad como un área de vigilancia, catalogada de buena calidad de agua sin riesgo de saturación.

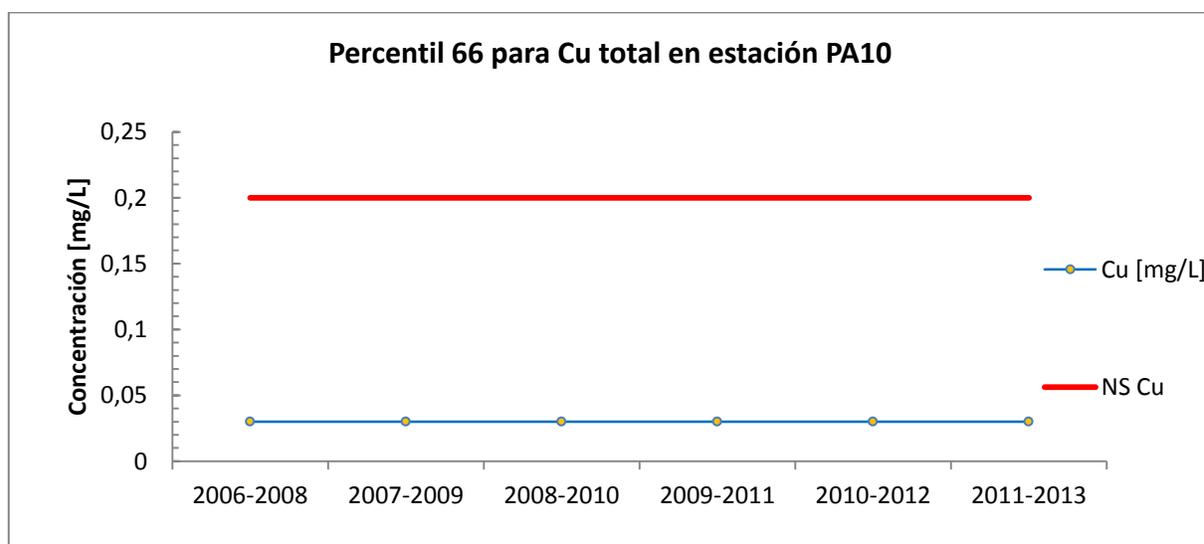
De acuerdo a la gráfica los valores experimentales de cobre total en cada uno de los 6 períodos de control están por debajo de los límites propuestos en el anteproyecto de norma secundaria, siendo éste parámetro catalogado como de buena calidad, para efectos de calidad secundaria en cada caso.

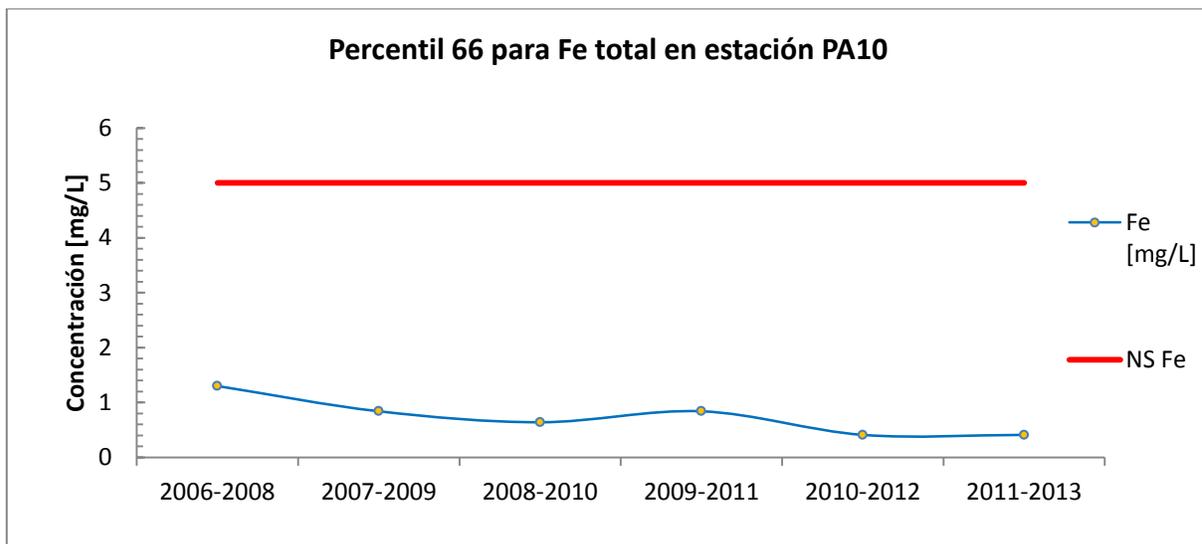
Tal como se observa en el gráfico el área de vigilancia evaluada presenta una buena calidad de agua respecto a la concentración de hierro total para cada uno de los 6 períodos controlados, mostrando valores muy por debajo del límite indicado en el anteproyecto de norma secundaria. Estos resultados indican una buena calidad secundaria, sin riesgo de latencia.

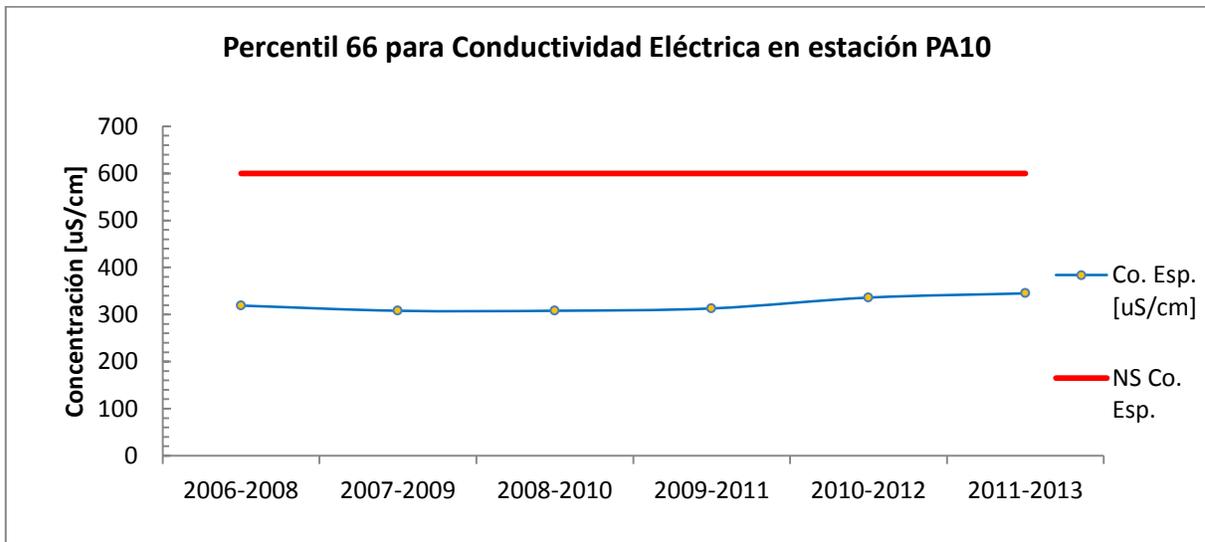
De acuerdo con el gráfico los valores de percentil 66 para conductividad eléctrica en los 6 períodos de control se encontraron bajo los límites propuestos por el proyecto de norma secundaria para la cuenca. Dada esta situación éste parámetro podría ser catalogado como de buena calidad para efectos de calidad secundaria.

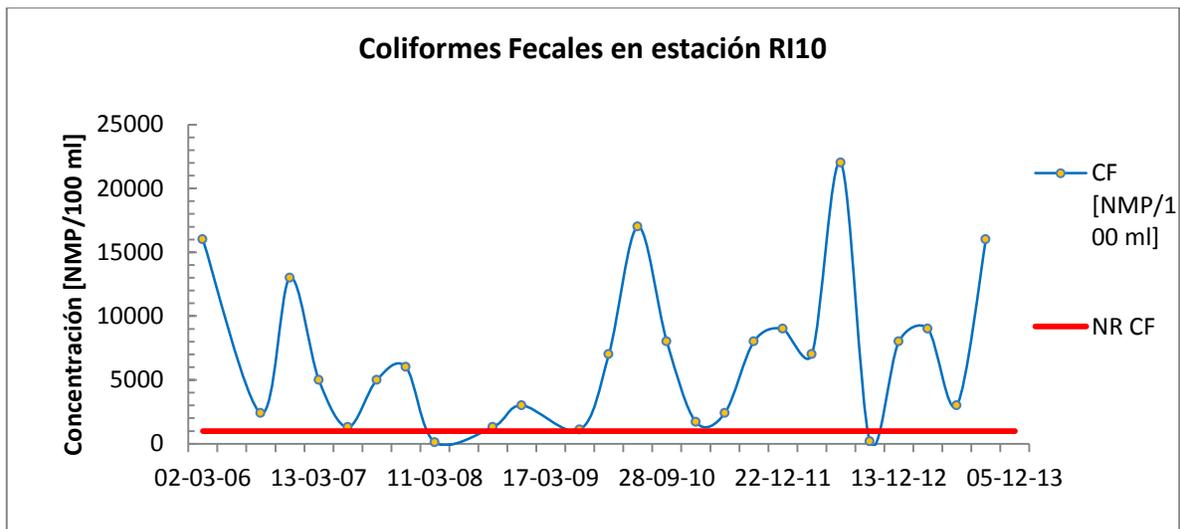
Tal como se aprecia en el gráfico, el área de vigilancia RI10 presenta una mala calidad de aguas desde la perspectiva microbiológica, dado que en sobre el 90% de las oportunidades de muestreo las concentraciones de coliformes fecales superan los límites de la norma chilena de riego sin mostrar ningún indicio de mejora desde que comenzaron las mediciones hasta el último periodo monitoreado (2013).

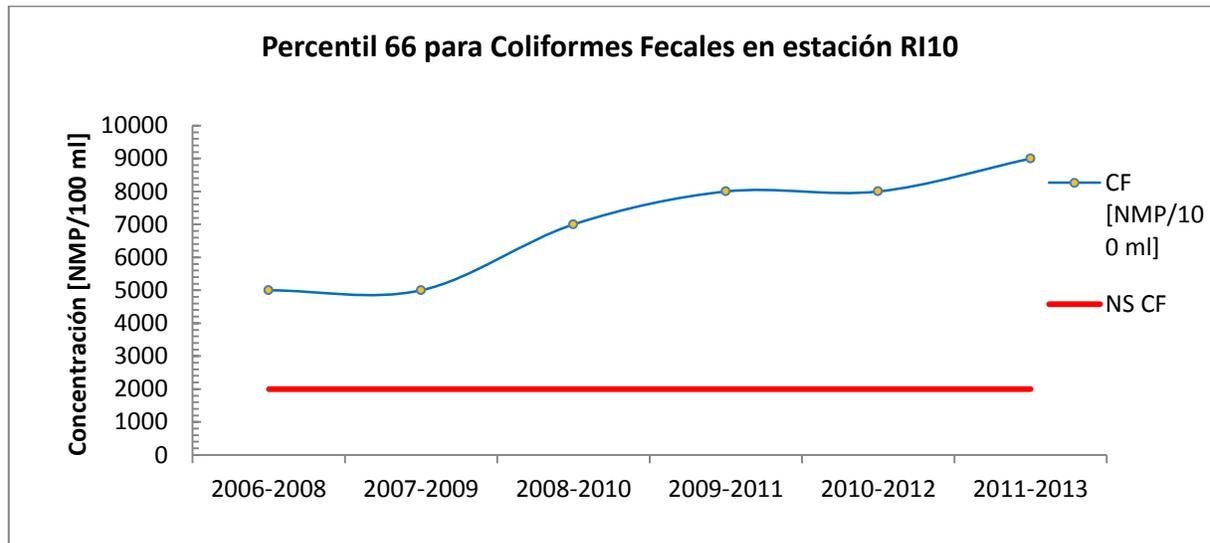
Como se puede observar en el gráfico de históricamente esta área de vigilancia ha mostrado una mala calidad en sus aguas ya que desde el primer periodo de estudio presenta concentraciones elevadas de coliformes fecales superando los valores límite indicados en el anteproyecto de norma secundaria para los 6 periodos controlados. Inclusive se observa una clara tendencia al alza desde el periodo 2007-2009 en adelante llegando a presentar en la actualidad una concentración de coliformes fecales (calculada como percentil 66) de 9.000 [NMP/100ml].

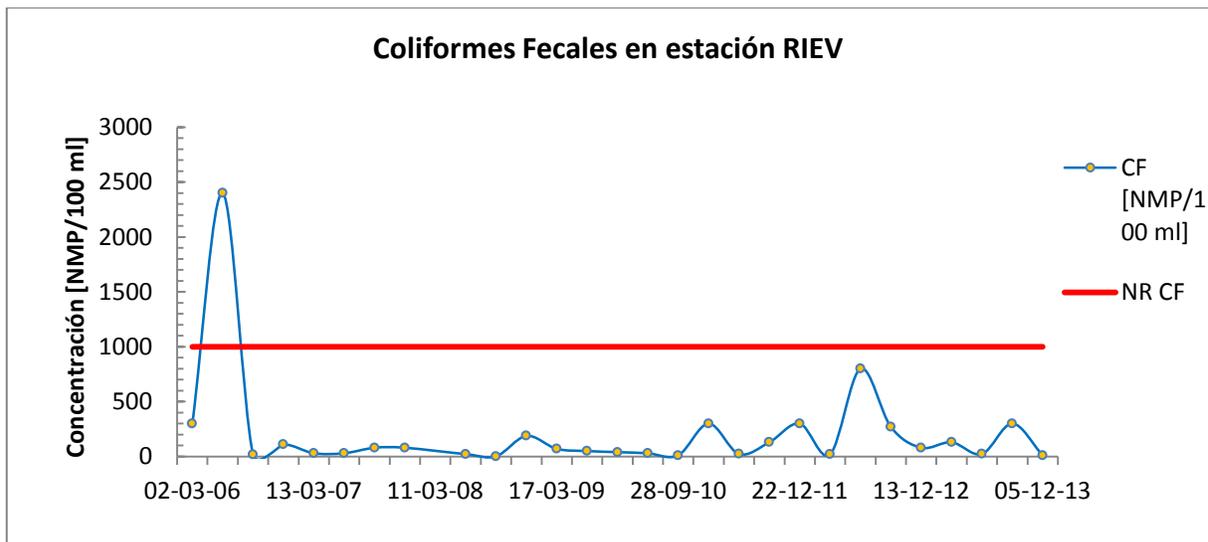
Como se muestra en el gráfico, se observa que en casi el total de los muestreos realizados los valores de coliformes fecales se mantuvieron muy por debajo de las concentraciones permitidas por la norma chilena de riego, lo que denota una buena calidad de aguas desde la perspectiva microbiológica.
