REPORTE ESTADÍSTICO DE CALIDAD DE AGUAS SUPERFICIALES DE LA SUBCUENCA DEL RÍO CACHAPOAL

RESUMEN EJECUTIVO AL AÑO 2015
(Análisis información 2006-2014)

RÍO CACHAPOAL EN CABECERA DE CUENCA, SECTOR RESERVA LOS CIPRESES (CA10)

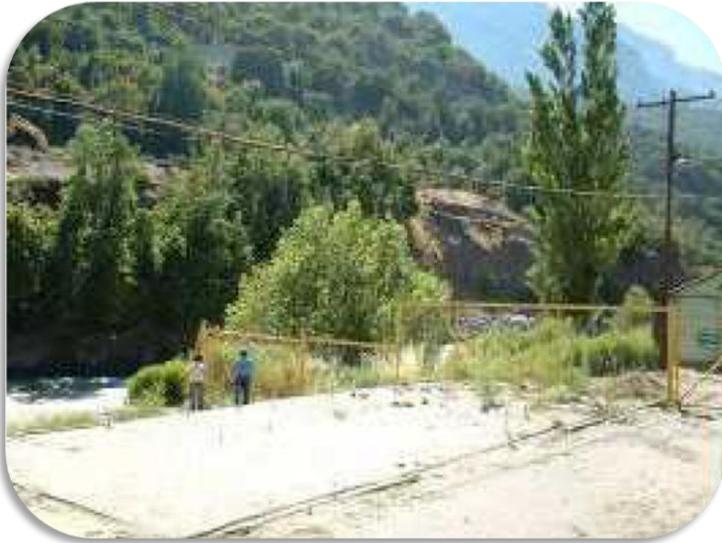
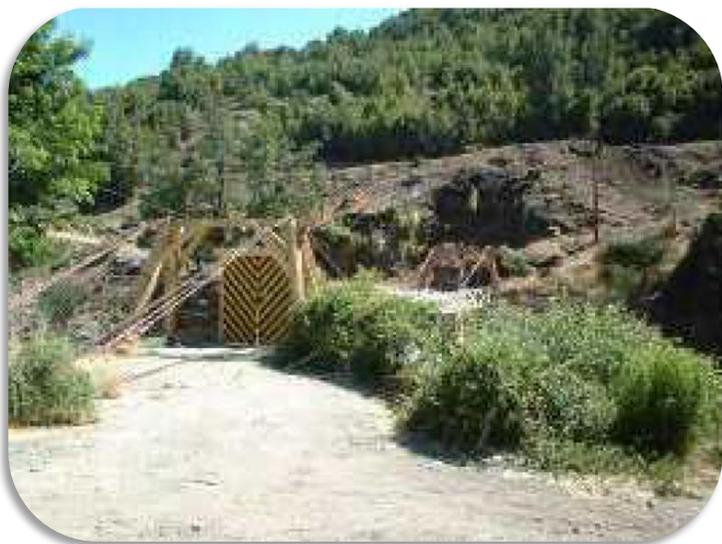
En este sitio de muestreo el cauce no presenta un litoral definido con vegetación adyacente de tipo arbórea. El río presenta un alto caudal, turbulento y por tanto una alta velocidad de corriente.

En este punto de control existe una Reserva Nacional de conservación de la biodiversidad. Lo anterior contrasta con la actividad hidroeléctrica presente en el lugar, particularmente sectores de bocatoma.

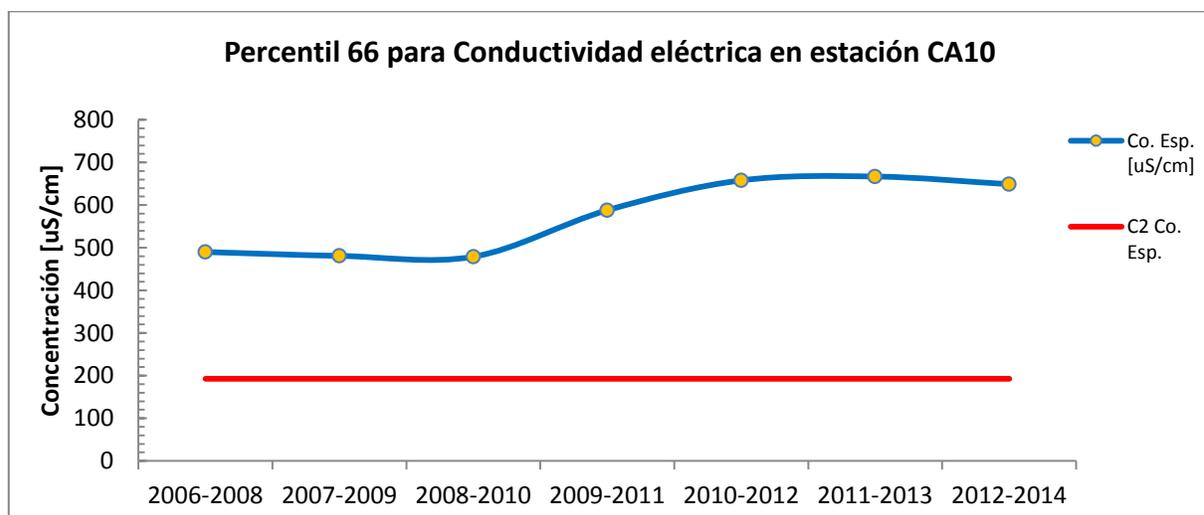
Conductividad Eléctrica:

La conductividad eléctrica presenta, en los últimos 4 períodos evaluados, un alza a la tendencia observada hasta el año 2010. Considerando que el estadístico percentil 66 descarta las alzas asociadas al período de deshielo, de una zona considerada predominantemente ritrónica, las alzas se asumen a perturbaciones de origen antrópico.

Dado que la conductividad eléctrica, es directamente proporcional a la concentración de sólidos disueltos en el agua, se puede inferir que las alzas en el valor se relacionan con alteración en el cauce del río Cachapoal y/o sus afluentes en la zona de cordillera. En función de lo anterior se estudiará el impacto que puede provocar los mayores niveles de conductividad al ecosistema asociado a este tramo con baja intervención antrópica.

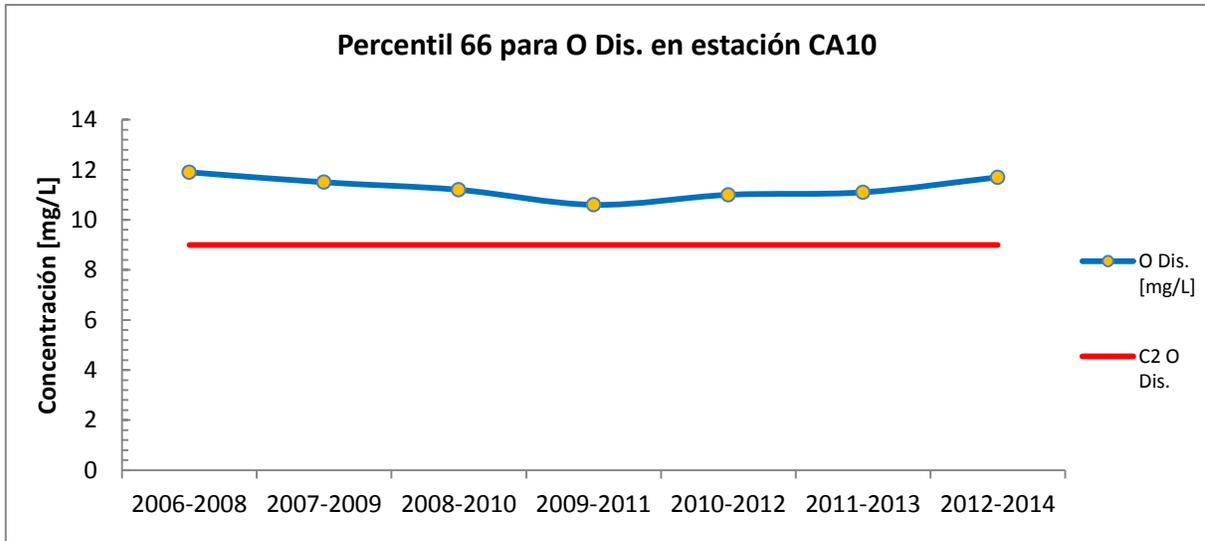
Oxígeno Disuelto:

Como se muestra en el gráfico anterior, en cada uno de los 7 periodos controlados, el agua en esta área de vigilancia presenta niveles de oxígeno disuelto sobre los límites establecidos en clase dos, considerada de buena calidad. De lo anterior, se puede inferir que los valores experimentales observados reflejan muy buena calidad de oxigenación para las comunidades acuáticas presentes.

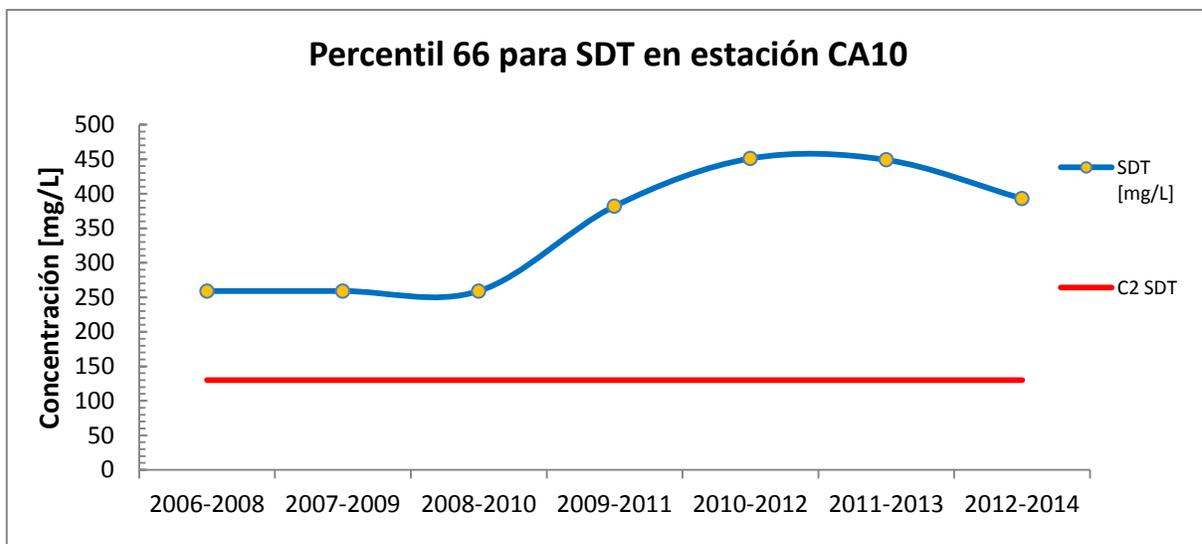
Sólidos Disueltos Totales:

Como se puede observar en el gráfico cada uno de los 7 periodos evaluados se observan valores de sólidos disueltos totales (SDT) por sobre los límites propuestos para la clase 2 del anteproyecto de norma secundaria para la cuenca Rapel. No obstante lo anterior, los sólidos disueltos presentes en el tramo de características rítmicas con arrastre de material producto de la pendiente, presenta valores aceptables.

Por otro lado, y de la misma forma que para el parámetro conductividad eléctrica, este valor toma relevancia al observarse la clara tendencia al alza que ha mostrado este parámetro desde el año 2008 a la fecha, siendo esto un punto a considerar en futuras evaluaciones.

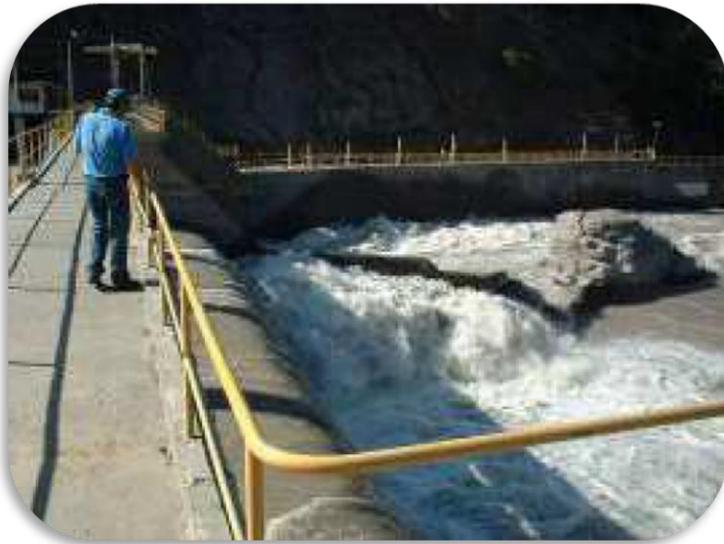
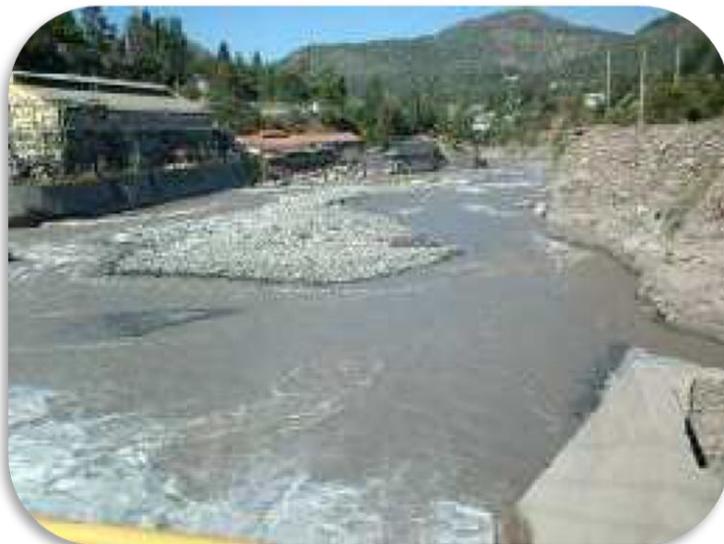
RÍO CACHAPOAL EN SECTOR BOCATOMA CENTRAL COYA (CA20)

En esta estación el río se encuentra encajonado con una ribera artificial.

El cauce presenta un caudal con alta velocidad de corriente, aguas turbias y un sustrato de tipo pedregoso.

La estación se ubica en el radio urbano de la localidad de Coya, en sector de bocatomas hidroeléctricas.

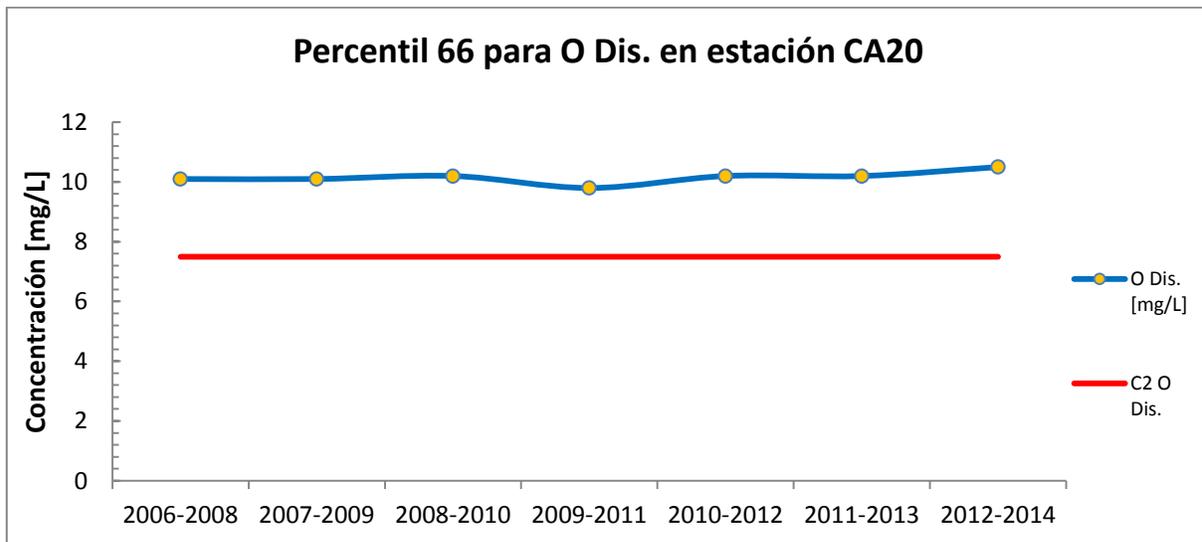
Oxígeno Disuelto:

Como se muestra en el gráfico anterior, en cada uno de los 7 periodos controlados, el agua en esta área de vigilancia presenta niveles de oxígeno disuelto sobre los límites establecidos en clase dos considerada de buena calidad. De lo anterior, se puede inferir que los valores experimentales observados reflejan muy buena calidad de oxigenación para las comunidades acuáticas presentes.

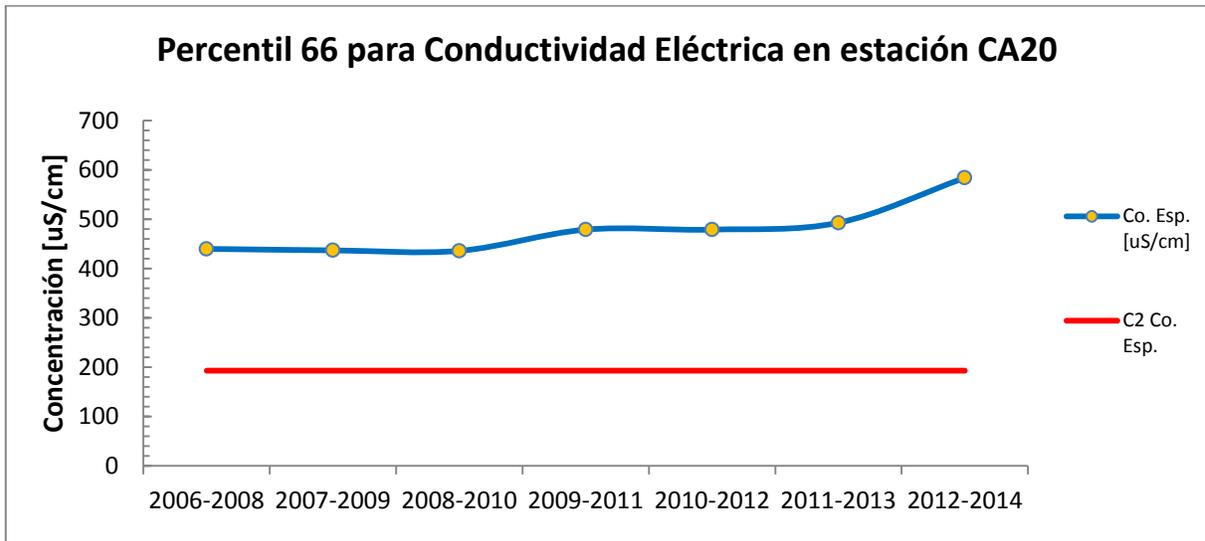
Conductividad Eléctrica:

Según lo presentado en el gráfico el área de vigilancia evaluada muestra una desfavorable evolución respecto de la calidad microbiológica de sus aguas, observándose en cada uno de los 7 periodos evaluados concentraciones de Conductividad que superan los límites propuestos para la clase 2 del anteproyecto de norma secundaria para Rapel, considerada como de buena calidad para los ecosistemas acuáticos. Sin embargo, los valores de Conductividad observadas en el tramo de características ritrónicas con arrastre de material producto de la pendiente, presenta valores aceptables.

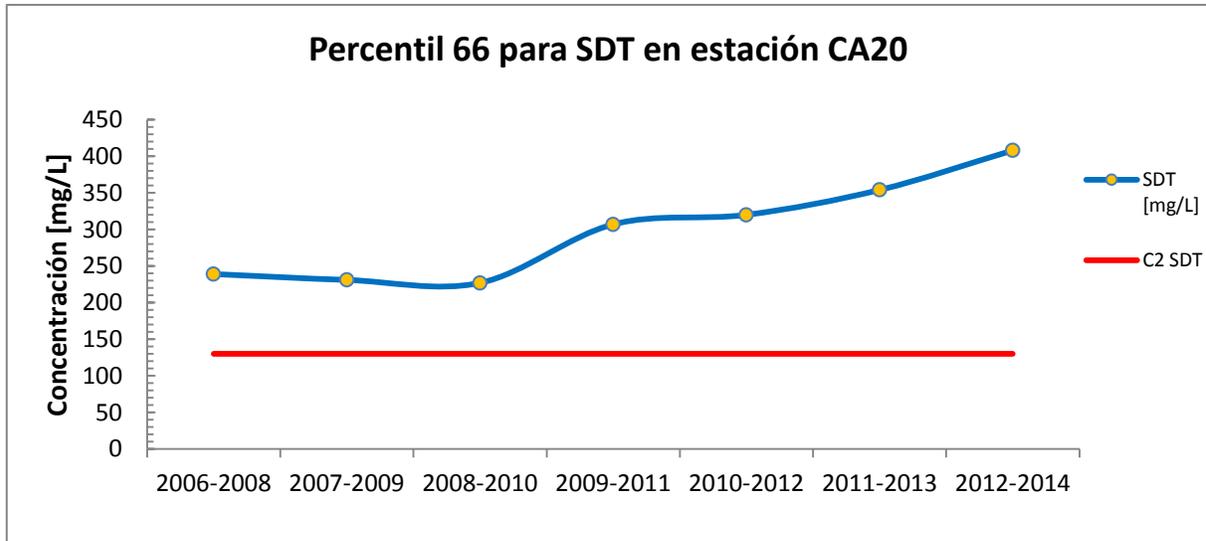
Sólidos Disueltos Totales:

Según muestra el gráfico al igual como ocurre con el parámetro conductividad eléctrica desde el periodo 2008-2010 las concentraciones de SDT muestran un marcado incremento necesario de observar en futuras evaluaciones.

No obstante lo anterior, los sólidos disueltos presentes en el tramo de características ritrónicas con arrastre de material producto de la pendiente, presenta valores aceptables.

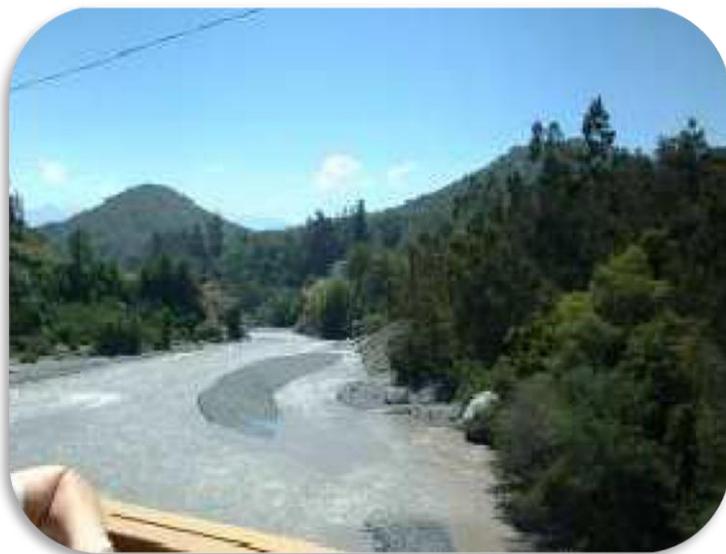
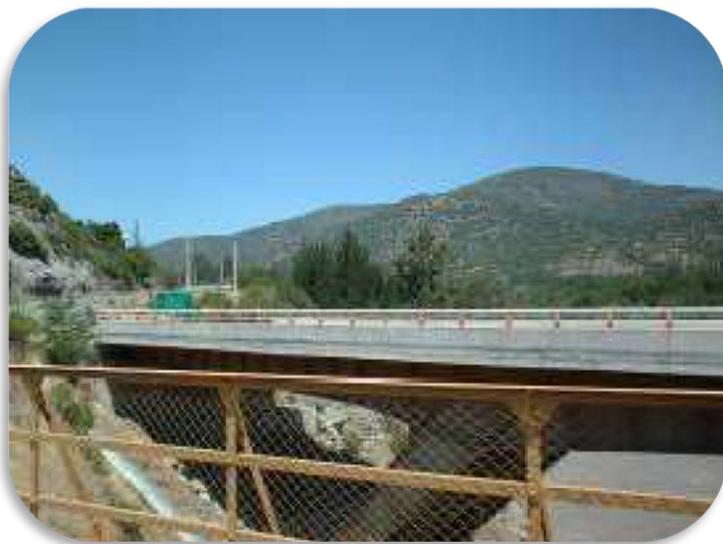
RÍO CACHAPOAL EN SECTOR PUENTE TERMAS (CA30)

En este tramo se presenta el río con la influencia del río Coya, con vegetación boscosa en sus riberas y con una caja hidráulica amplia. Las características del cauce muestran un caudal con alta velocidad con un sustrato de tipo pedregoso.

La estación se ubica fuera del radio urbano de la localidad de Coya, previo al sector de bocatomas para uso hidroeléctrico y riego.

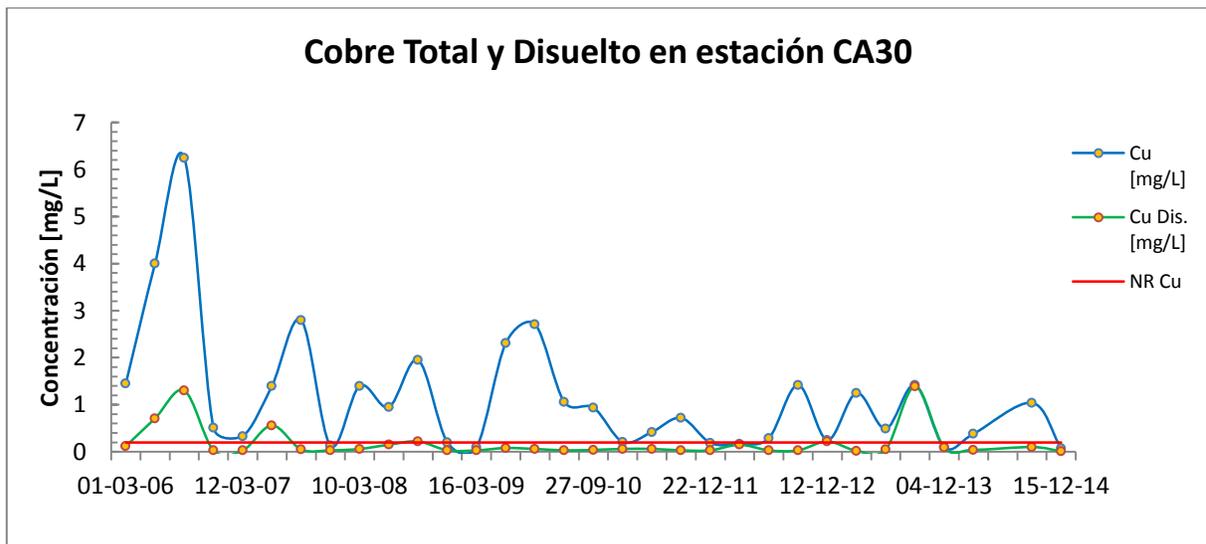
Cobre total y disuelto:

Según lo indica el gráfico anterior, se observa que las concentraciones de cobre total para el área de vigilancia evaluada han estado por sobre la norma de riego en prácticamente todas las oportunidades desde que comenzaron las campañas de monitoreo en la zona. Por otra parte también se observa una tendencia a la disminución en la concentración de cobre total a lo largo del tiempo, no obstante, aun dada esta condición los valores observados se encuentran por sobre lo establecido en la norma de riego.

Otro punto a tener en cuenta es la marcada estacionalidad observada en los últimos años evaluados (2012 y 2014) donde se puede apreciar una fuerte baja en la concentración de Cu en los meses de Junio y diciembre y el alza respectiva en la campaña de Septiembre, dado esto, se considerarán los efectos de dilución y concentración causados por los cambios de caudal en los ríos, como variables de consideración en futuros análisis.

Adicionalmente, es importante indicar que los valores de Cu disuelto se encuentran muy por debajo de los valores de Cu total. Siendo el material disuelto la fracción de cobre relevante en la biodisponibilidad del metal en plantas. Sin embargo la liberación de cobre insoluble a disuelto está condicionada por el pH del medio en que se desarrolle la liberación. Para el tramo estudiado los valores de pH fluctúan en rangos de 6,5 y 8,5, lo que controlaría la liberación a otras especiaciones de cobre disminuyendo el riesgo en el ecosistema acuático.

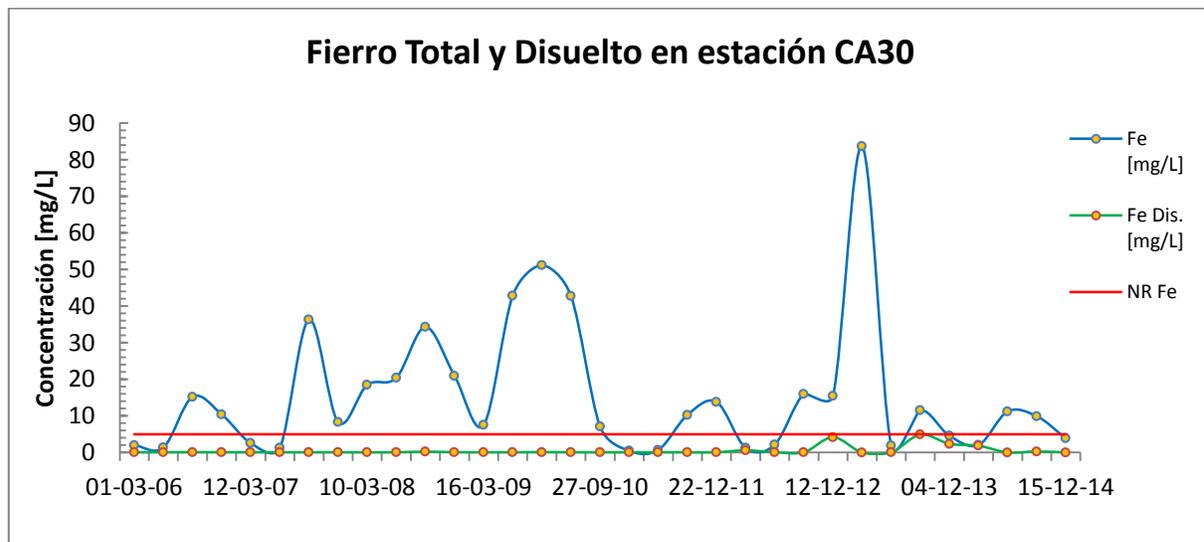
Fierro total y disuelto:

Como se observa en el gráfico históricamente las concentraciones medidas de Fe total superan ampliamente los límites establecidos por la norma de riego, sin embargo al igual como se explicó en el caso del Cu, la fracción que puede afectar potencialmente a las plantas y animales es la porción disuelta de Fe. Este último valor es relevante para la biodisponibilidad del metal y, tal como se muestra en el gráfico, los niveles de Fe disuelto son muy inferiores a los de Fe total.

En cuanto a los valores de Fe registrados para el año 2013 destaca el mes de Marzo en el que se observaron las concentraciones de Fe más altas del año, no obstante no es la tendencia del parámetro e incluso se observa una tendencia a la baja en los períodos posteriores de control. Sin embargo, aún en los niveles más bajos registrados, éstos están por sobre la norma de riego.

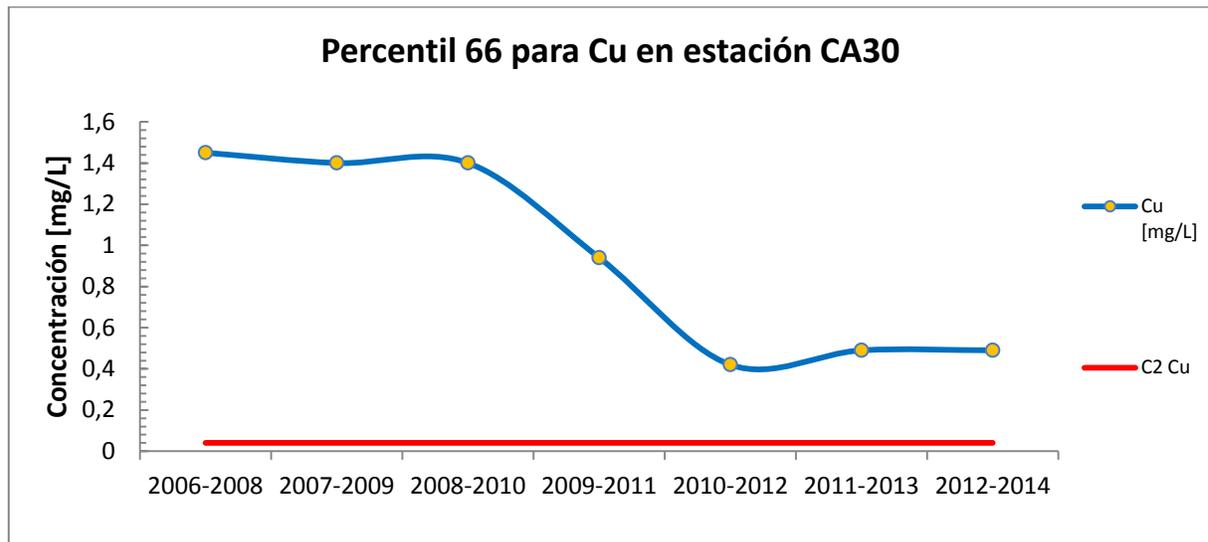
Cobre total:

De acuerdo a la gráfica los valores de percentil 66 para cobre total en los 7 períodos de control se encuentran por sobre la clase dos considerada de buena calidad para las comunidades acuáticas. Sin embargo se observa una disminución importante desde el periodo 2008-2010, lo cual deberá observarse.

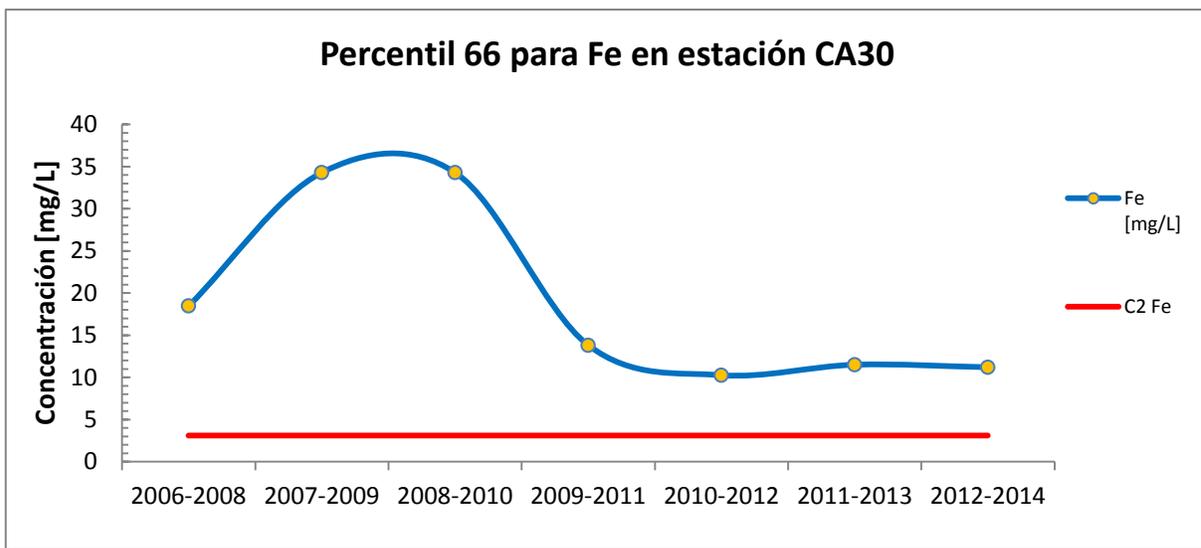
Fierro total:

De acuerdo a lo mostrado en el gráfico los valores de fierro total en los primeros periodos de monitoreo (2006-2008 a 2008-2010) se encontraban superando ampliamente los límites establecidos para la clase dos, considerada de buena calidad para la comunidades acuáticas, posteriormente entre los períodos 2009-2014, si bien aún se supera la clase dos, existe una significativa disminución de las concentraciones de fierro en el tramo estudiado.

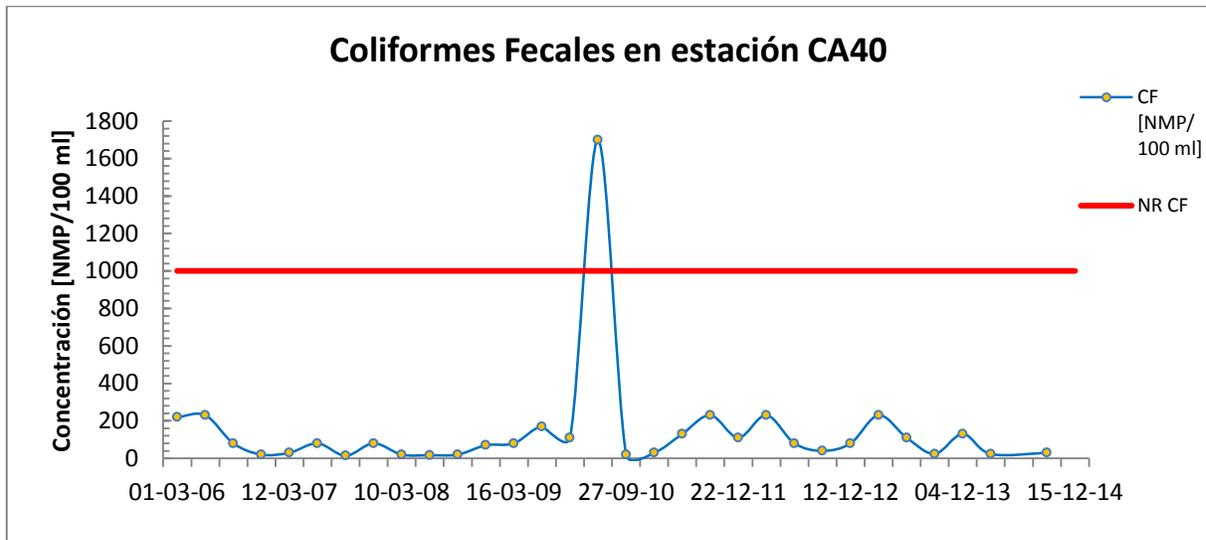
Coliformes Fecales:

Tal Como se muestra en el gráfico en casi el total de los muestreos realizados los valores de coliformes fecales se mantuvieron muy por debajo de las concentraciones permitidas para riego de cultivos agrícolas sin restricción lo que denota una muy buena calidad de aguas desde la perspectiva microbiológica, situación que no ha cambiado desde Septiembre de 2010 hasta la fecha.

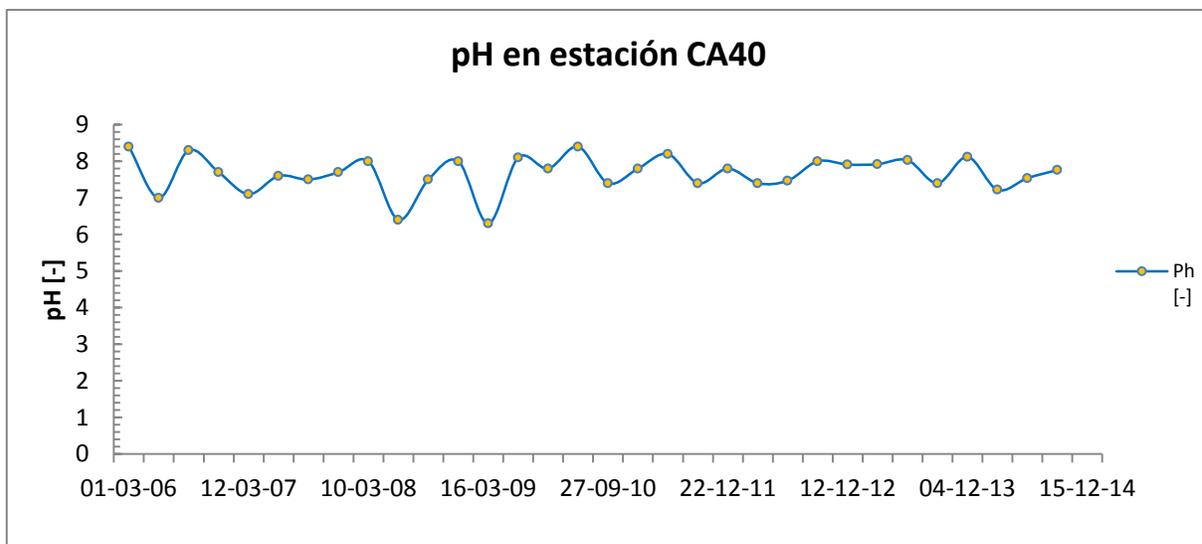
pH:

Tal como se observa en el gráfico en la estación CA40 los valores de pH históricamente se han mantenido relativamente estables dentro de un rango donde no debieran observarse efectos perjudiciales en el medio acuático. Al igual como ha ocurrido de manera histórica, en el año 2014 no se observaron cambios significativos en los valores de pH del área de vigilancia estudiada manteniendo un pH levemente básico con valores entre 7,4 y 8,1.

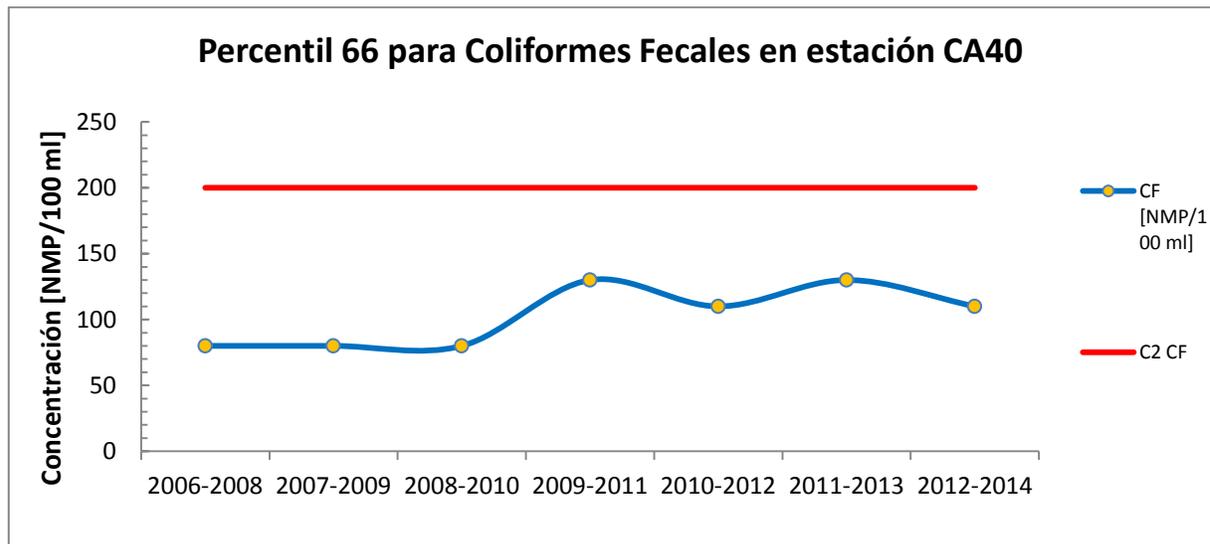
Coliformes Fecales:

Tal como se observa en el gráfico el área de vigilancia evaluada presenta una muy buena calidad de agua respecto al parámetro microbiológico coliformes fecales, para cada uno de los 7 períodos controlados, mostrando valores muy por debajo del límite indicado en la clase 2, la cual considera un límite de 200 [NMP/100ml] como de buena calidad de aguas, en materia microbiológica.

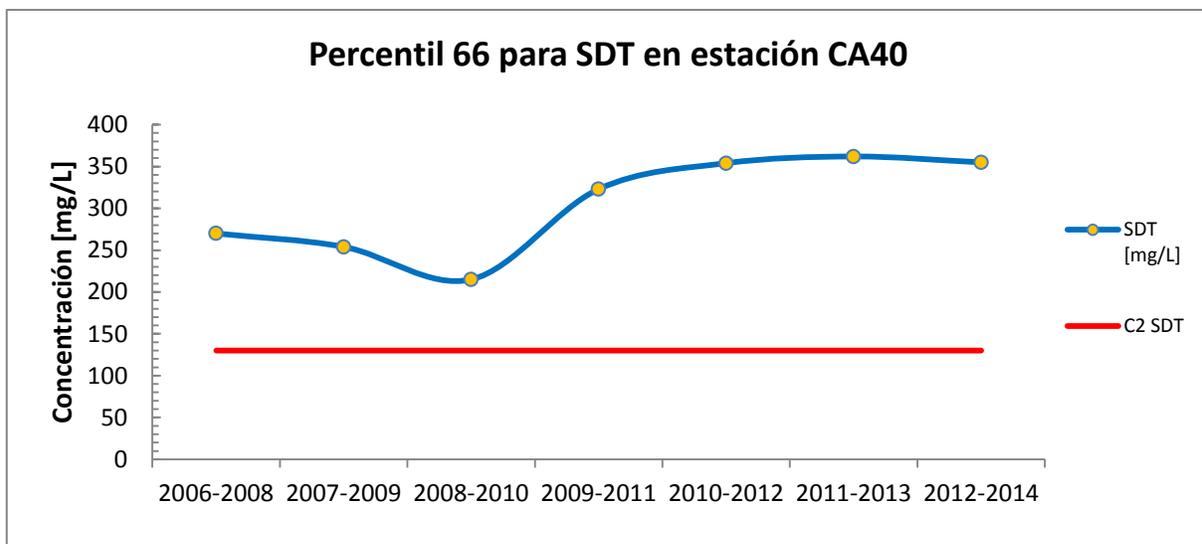
Según lo presentado en el gráfico los valores de percentil 66 para las concentraciones de sólidos disueltos totales se encuentran sobre los límites establecidos para la clase 2 que considera el valor de 130 [mg/L] como valor aceptable para el desarrollo óptimo de las comunidades acuáticas, no obstante las concentraciones de sólidos en el tramo CA40, que presenta características ritrónicas, permite un valor levemente más elevado por características topográficas propias del tramo evaluado.

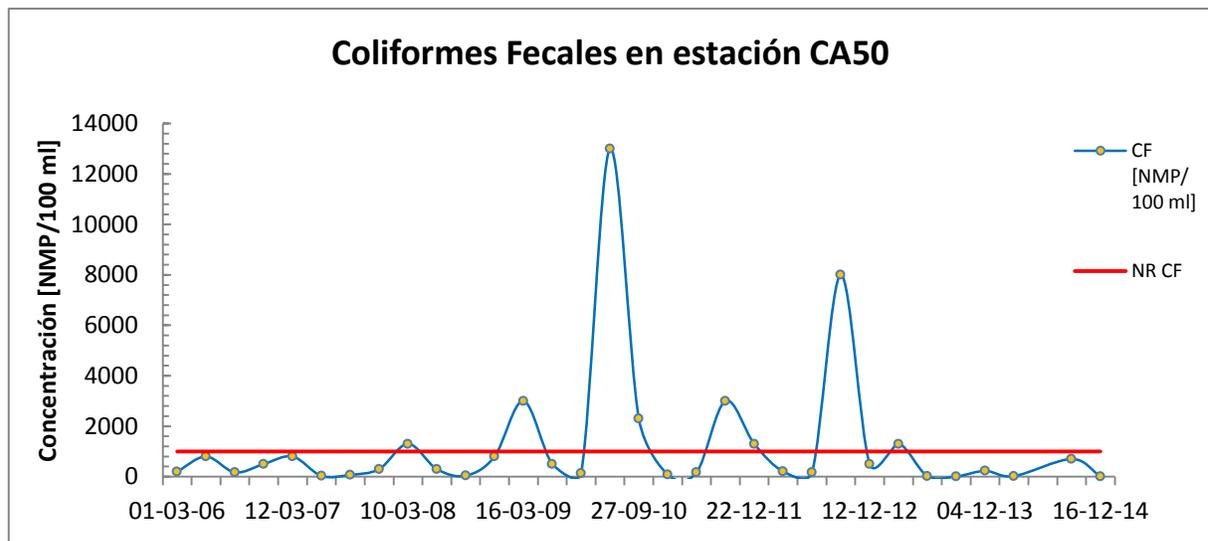
En el presente gráfico se observa que, para la zona de vigilancia evaluada, si bien se observan algunos pick, se puede establecer que la tendencia desde las últimas 6 mediciones es mantenerse bajo la norma de riego. No obstante y dadas sus fluctuaciones este tramo requiere permanente observación, aún cuando en los últimos años se aprecia calidad para riego irrestricto.

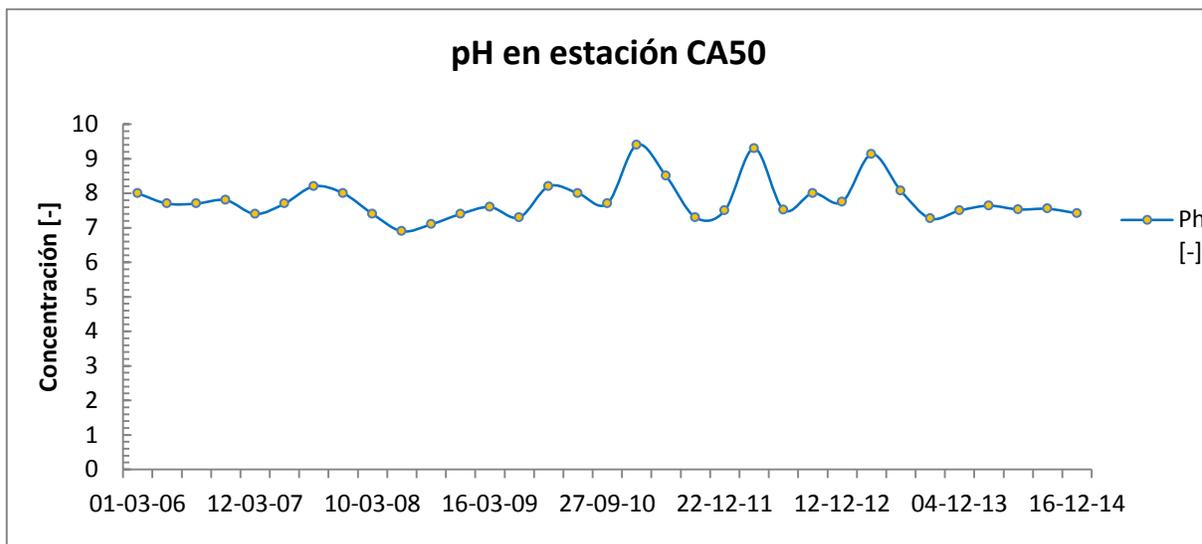
pH:

Según lo presentado en el gráfico, tal como sucede en gran parte de la cuenca los valores de pH registrados en el área de vigilancia CA50 son levemente básicos y se encuentran dentro de un rango relativamente constante sin observarse grandes cambios con lo que no debieran observarse efectos perjudiciales asociados a pH en las aguas del tramo.

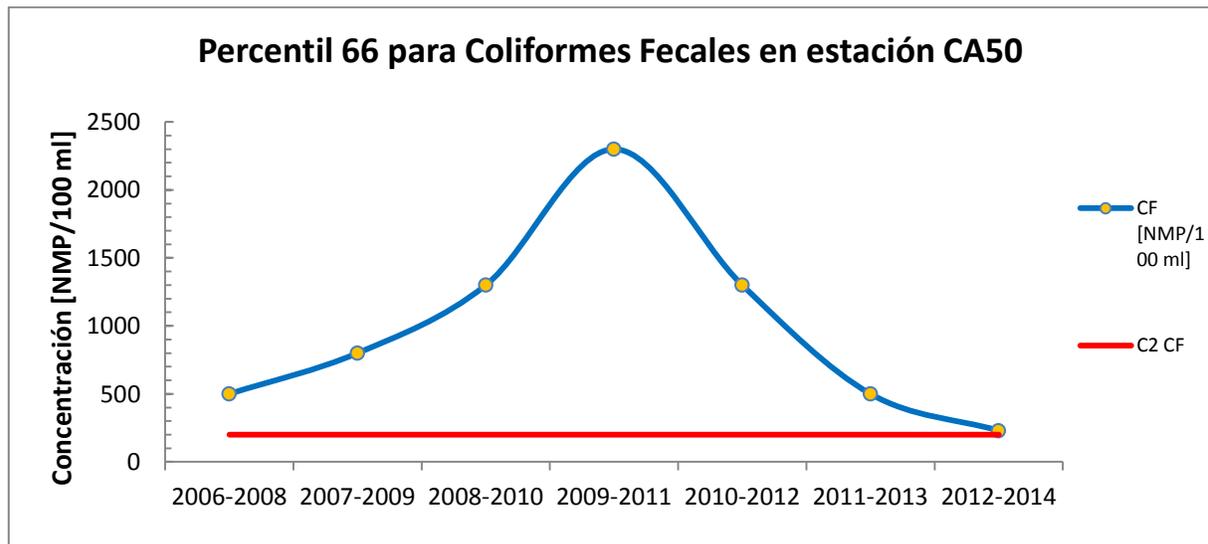
De acuerdo a lo observado en el gráfico, las concentraciones de coliformes fecales se encuentran sobre los límites establecidos para clase 2 la que considera 200 [NMP/100mL] como un valor de excelente calidad para la mantención óptima de la vida acuática.

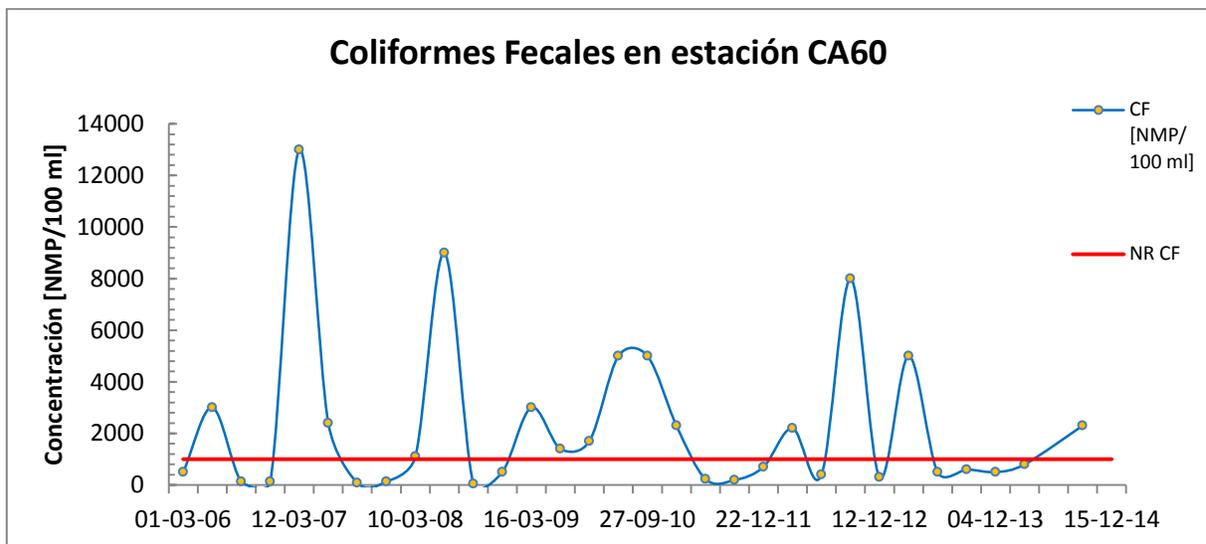
Como se muestra en el gráfico, para el área de vigilancia evaluada, el agua presenta una mala calidad de aguas desde el punto de vista microbiológico, ya que desde que comenzaron las campañas de muestreo la concentración de coliformes fecales en la zona ha superado los límites establecidos por la norma chilena de riego en reiteradas ocasiones sin observarse una mejora clara de esta situación.

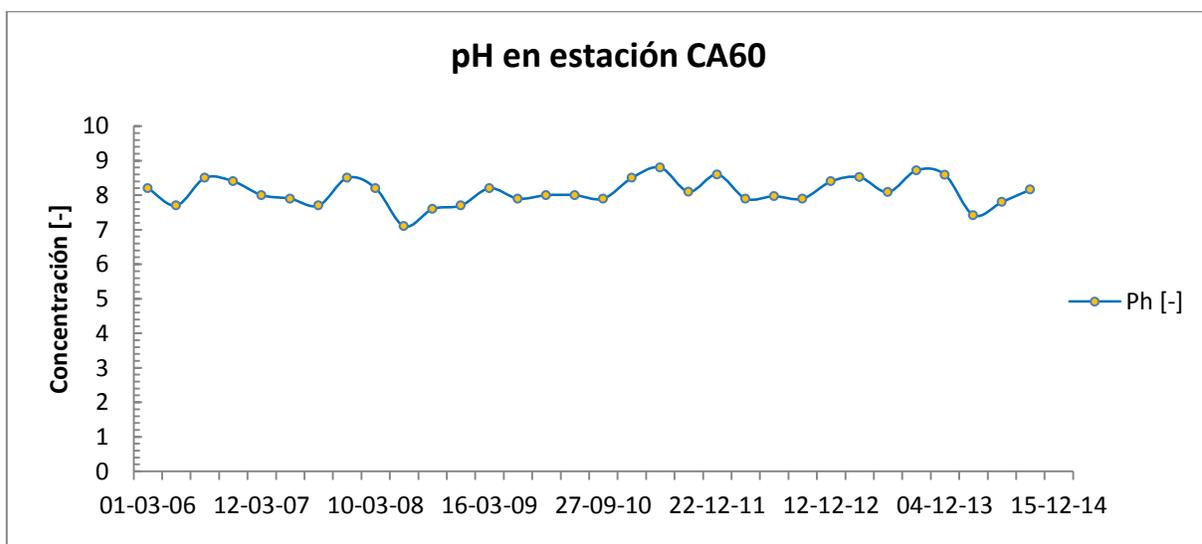
pH:

Según lo presentado en el gráfico los valores de pH para la estación CA60 se encuentran dentro de un rango muy acotado de entre 7 y 8,8 desde el año 2006 a la fecha sin observarse grandes cambios, con lo que no debieran observarse efectos perjudiciales asociados a pH en las aguas del tramo.

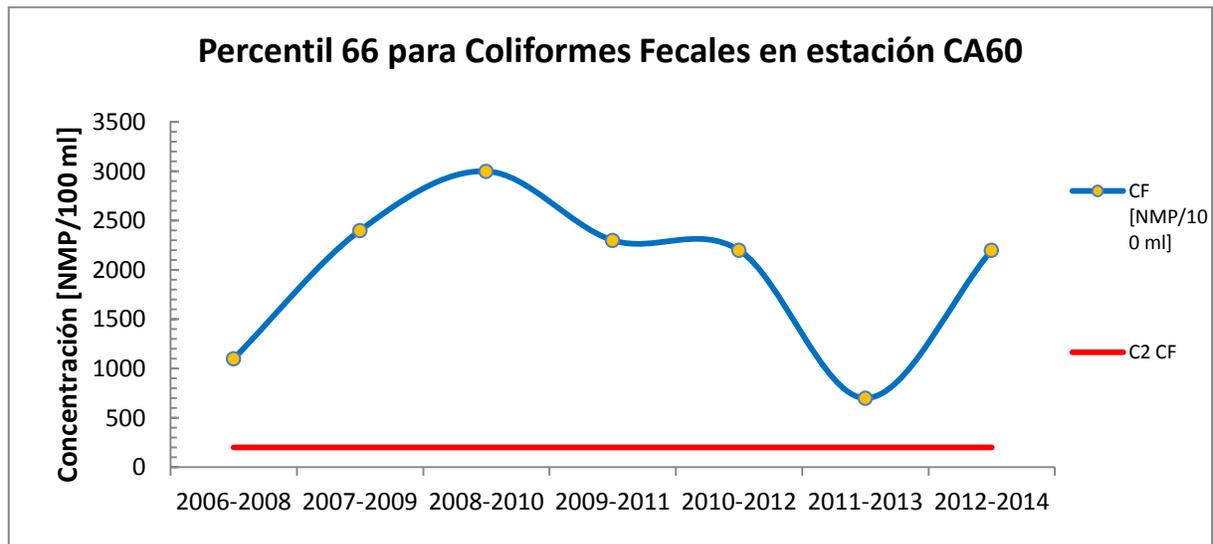
Tal como se observa en el gráfico, el área de vigilancia evaluada, históricamente ha presentado concentraciones elevadas de coliformes fecales, superando, en algunos períodos los valores de los límites propuestos por la norma de riego y por la clase 2 indicada como guía para la estabilidad de las comunidades acuáticas.

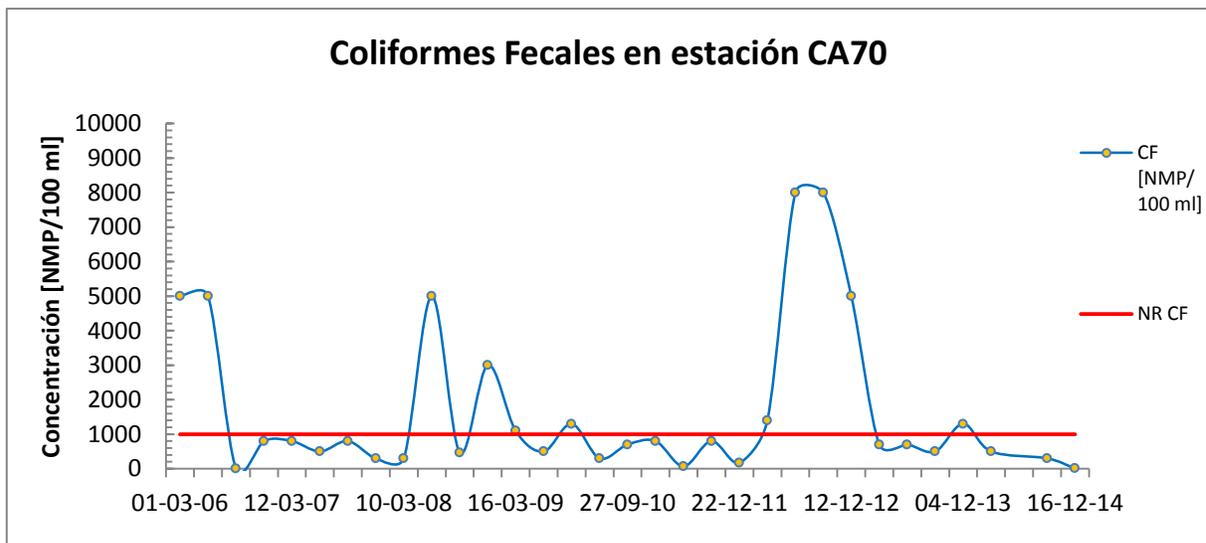
Como se muestra en la gráfica para el área de vigilancia evaluada el agua presenta una mala calidad desde el punto de vista microbiológico, ya que desde que comenzaron las campañas de muestreo hasta la fecha la concentración de coliformes fecales en la zona, ha superado los límites en la norma chilena de riego en reiteradas ocasiones.

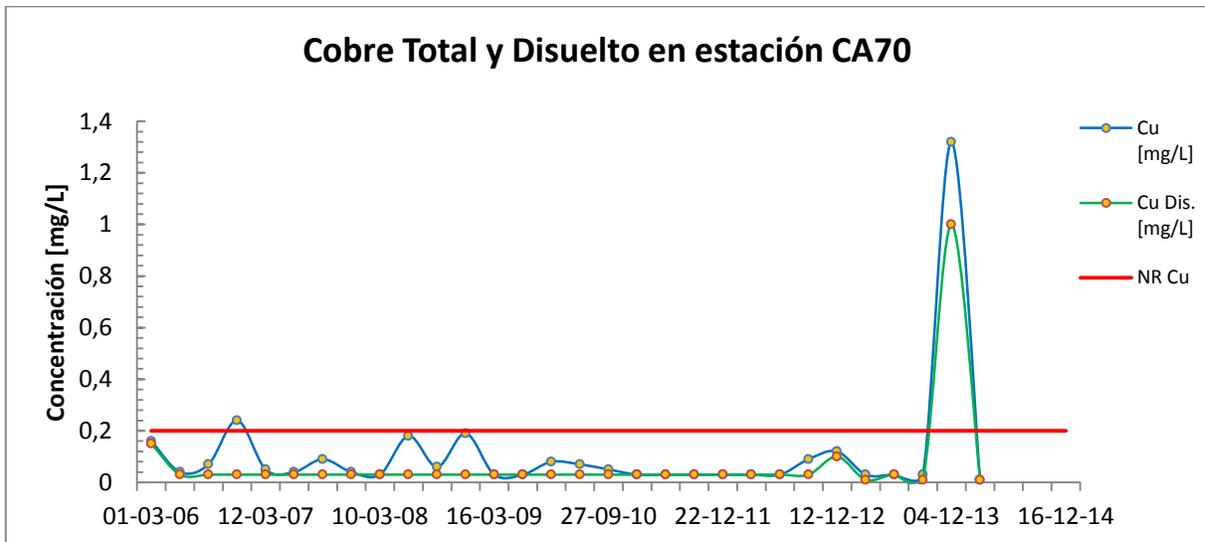
Según lo observado en el gráfico, la zona muestra una buena calidad de agua ya que, históricamente y en la mayor parte de 2013, las concentraciones de cobre total y disuelto se encuentran dentro de los límites establecidos por la norma de riego. Sin embargo para la medición realizada en Diciembre de 2013 se observó una gran alza en las concentraciones tanto de cobre total como disuelto llegando a 1,32 [mg/l] y 1,00 [mg/l] respectivamente. Dada esta situación y considerando el comportamiento histórico del tramo se recomienda seguir realizando monitoreos en el área para comprobar si esta alza corresponde a un evento aislado o si representa el comienzo de una tendencia, que será necesario evaluar su origen.

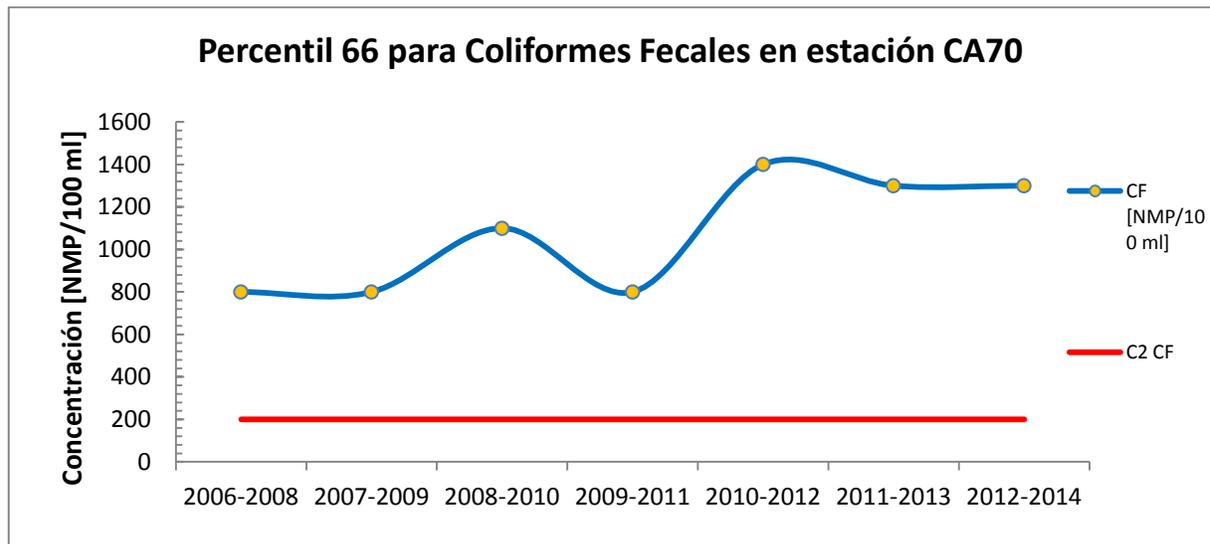
Tal como se observa en el gráfico, el área de vigilancia evaluada, presenta concentraciones de coliformes fecales sobre la norma de riego a partir del período 2010-2012, si bien son superaciones menores se deberá tener en cuenta al momento de cultivar hortalizas de consumo crudo que crezcan a ras de suelo. Respecto a la clase 2, el valor de todas las muestras supera el límite considerado buena calidad para la mantención de la vida acuática.

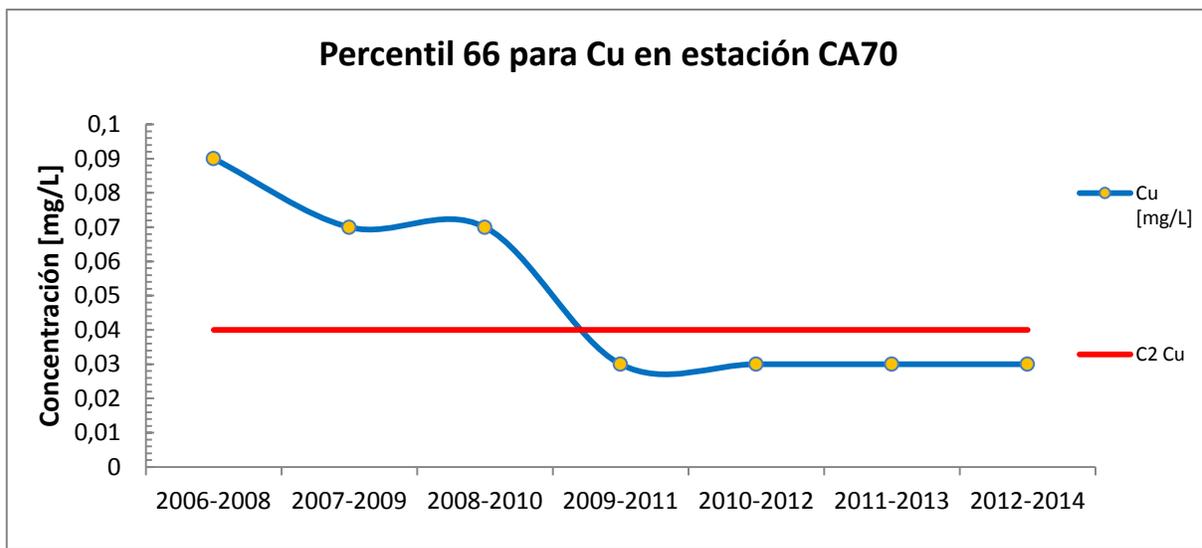
De acuerdo a la gráfica los valores de percentil 66 para cobre total en los últimos 4 períodos de control se encuentran por debajo los límites establecidos para clase 2, con lo cual las aguas del tramo evaluado presentan una buena calidad para la mantención de las comunidades acuáticas.

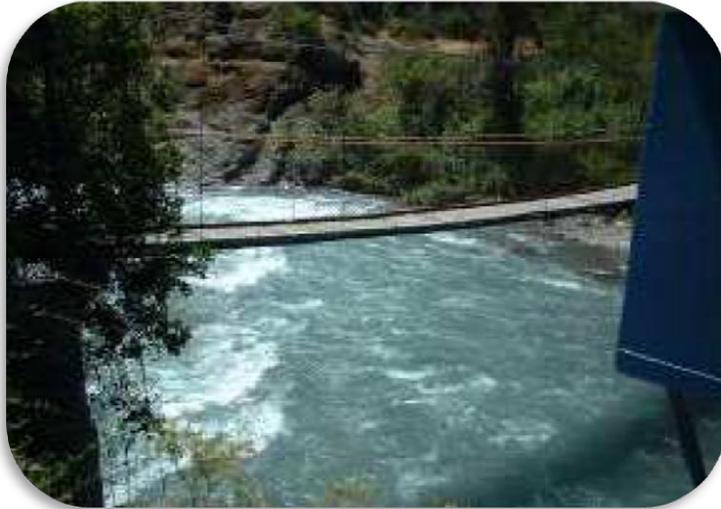
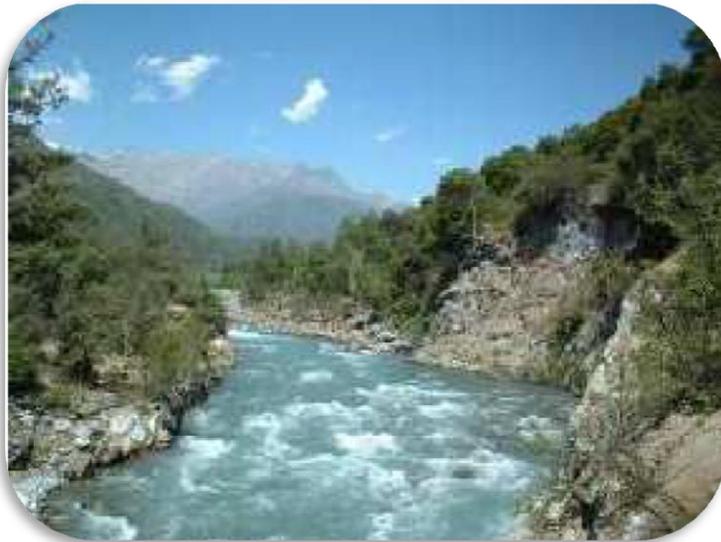
RÍO CLARO EN SECTOR LAS NIEVES (CL10)

En este punto el río se encuentra encajonado con una ribera natural de tipo rocosa y con vegetación arbórea. El cauce muestra una alta pendiente, por tanto, se aprecia una alta velocidad de corriente, turbulenta y con un alto caudal, a pesar de lo anterior las aguas se presentan claras.

Este tramo en general no representa actividad antrópica y se encuentra en un área privada, no obstante aguas arriba han existido prospecciones mineras actualmente sin actividad. Actualmente existe un tranque de regulación de aguas para riego.
