REPORTE ESTADÍSTICO DE CALIDAD DE AGUAS SUPERFICIALES DE LA SUBCUENCA DEL RÍO CACHAPOAL

RESUMEN EJECUTIVO AL AÑO 2015
(Análisis información 2006-2014)

RÍO CACHAPOAL EN CABECERA DE CUENCA, SECTOR RESERVA LOS CIPRESES (CA10)

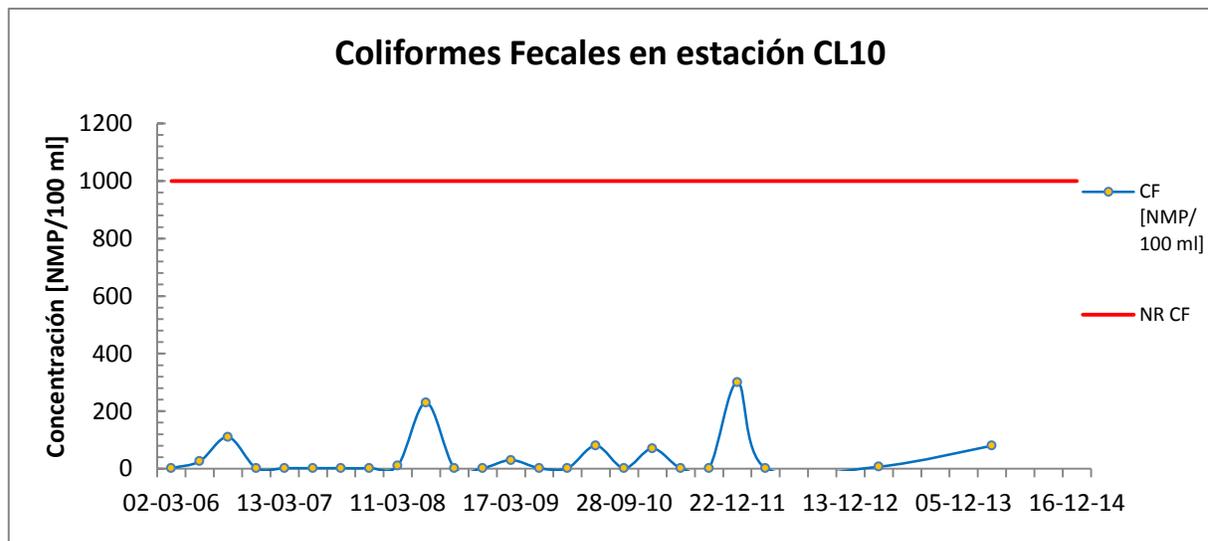
Como se muestra en el gráfico se observa que en el total de los muestreos realizados, los valores de coliformes fecales se mantuvieron muy por debajo de las concentraciones permitidas para riego de cultivos agrícolas sin restricción llegando en marzo de 2014 a una concentración de tan solo a 80 [NMP/100ml]. Lo anterior da cuenta de una muy buena calidad de aguas desde la perspectiva microbiológica. Los datos a través del tiempo muestran que el río Claro en su parte alta, no presenta problemas de contaminación microbiológica, situación que amerita un control permanente dadas las condiciones de pristinidad del tramo.

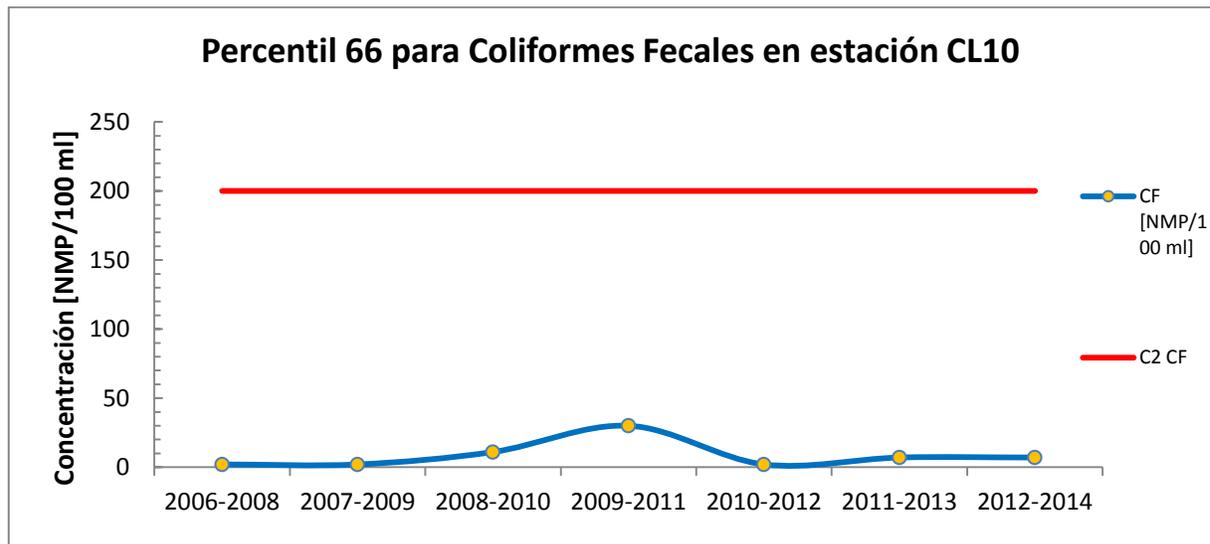
Los datos estadísticos reportan buena calidad respecto del parámetro microbiológico coliformes fecales para los 7 períodos controlados, presentando valores muy por debajo del valor propuesto en clase 2, considerada una clase de buena calidad para la mantención de las comunidades acuáticas. Estos resultados indican buena calidad secundaria, sin riesgo de latencia ni saturación.

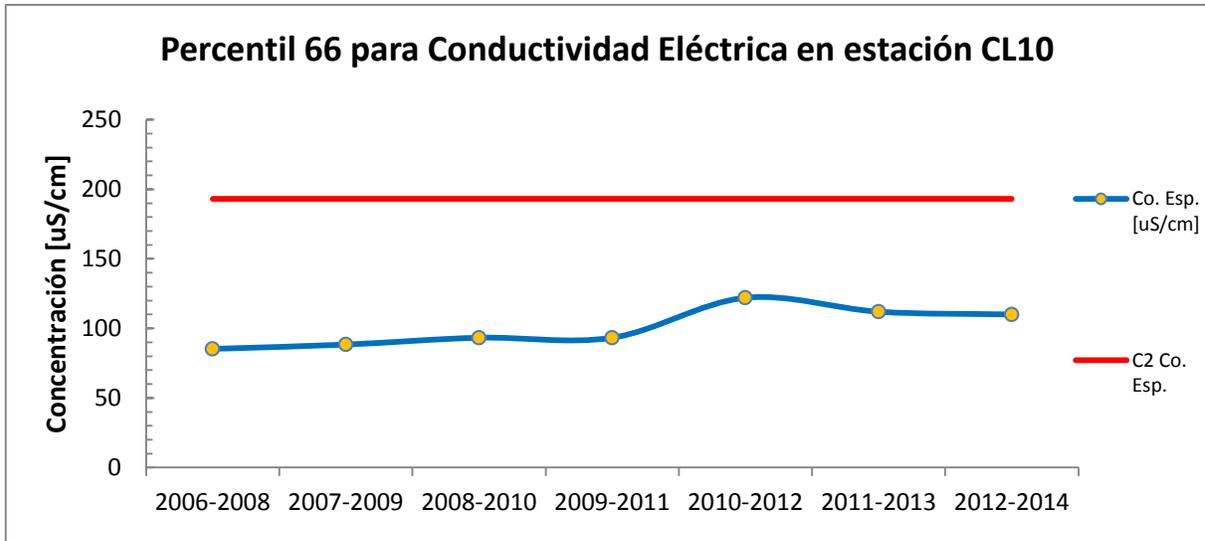
Según los resultados obtenidos y como se aprecia en el gráfico, en la zona de vigilancia CL10 de forma general la Conductividad Eléctrica ha estado bajo los límites establecidos según los valores de clase 2 del anteproyecto de norma secundaria, la cual representa una buena calidad para la mantención de ecosistemas acuáticos.

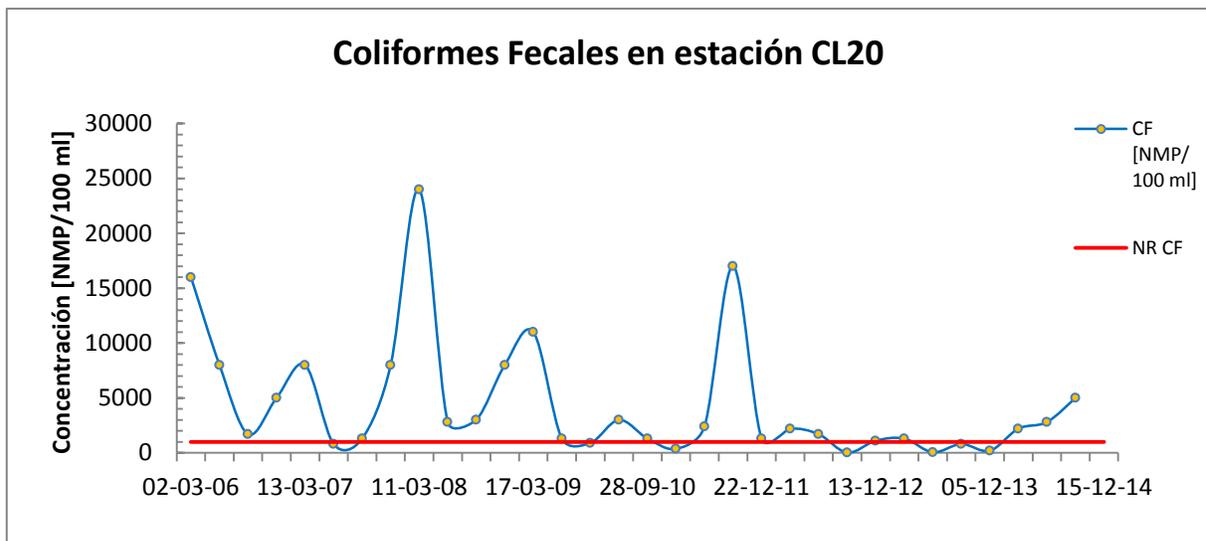
Como se muestra en el gráfico, para la zona de vigilancia evaluada, históricamente el agua ha presentado una mala calidad desde el punto de vista microbiológico. Desde el inicio de las campañas de muestreo hasta la fecha, la concentración de coliformes fecales ha superado los límites de la norma chilena de riego. Sin embargo desde el año 2012 se puede apreciar una tendencia hacia la mejora en la calidad de las aguas ya que, aunque se observan concentraciones sobre el límite establecido, estas excedencias son menores a las registradas en períodos anteriores. No obstante el año 2014 evidencia nuevamente superación sostenida de la norma de riego.

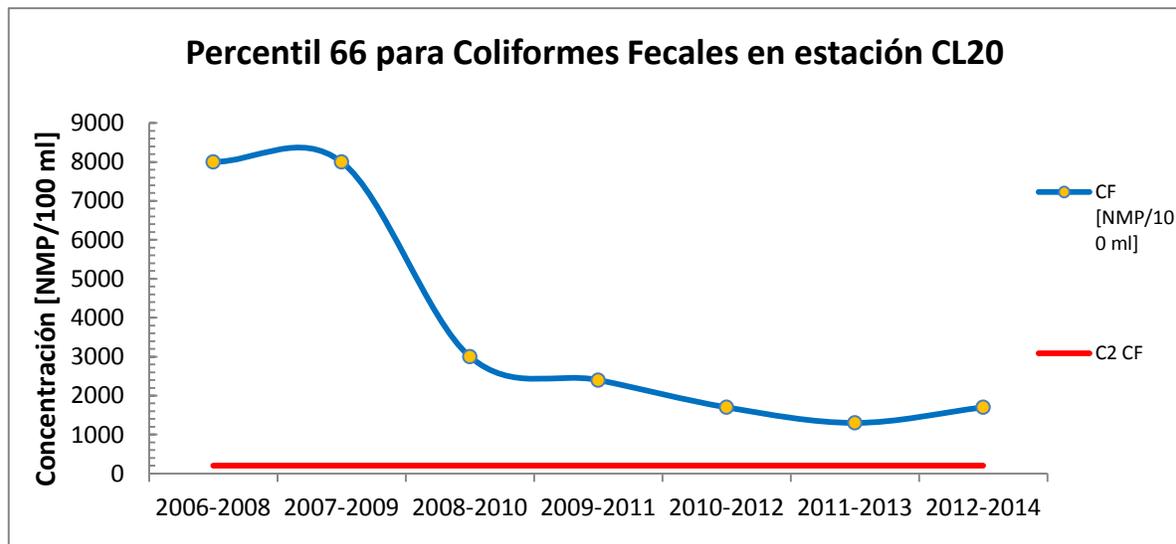
Como se observa en el gráfico históricamente este tramo de vigilancia ha mostrado una mala calidad de agua ya que en la mayoría de los periodos evaluados la concentración de coliformes fecales ha superado ampliamente el límite establecido en la clase 2 del anteproyecto de norma secundaria.

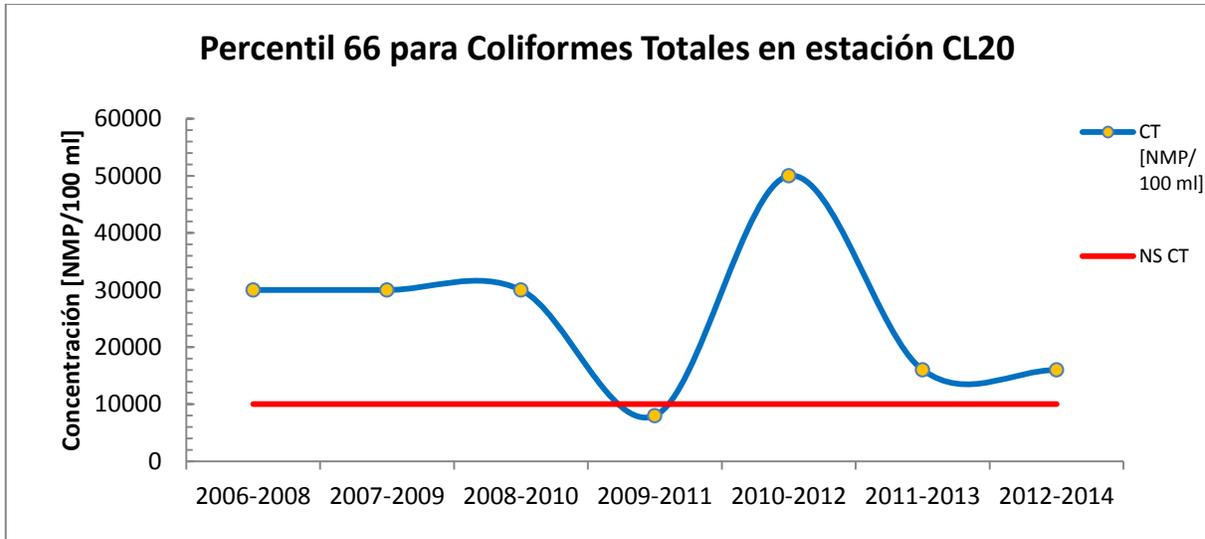
Según lo expuesto en la gráfica los datos estadísticos en el área de vigilancia CL20 reportan una disminución de los valores reportados en periodos anteriores, mejorando la calidad para este parámetro. Sin embargo el parámetro Coliformes Totales no están normados en la NCh 1333/78 norma de riego y no está incorporado en la propuesta de anteproyecto de norma secundaria de Rapel. Lo anterior dificulta emitir un criterio de calidad dada la falta elementos comparativos.

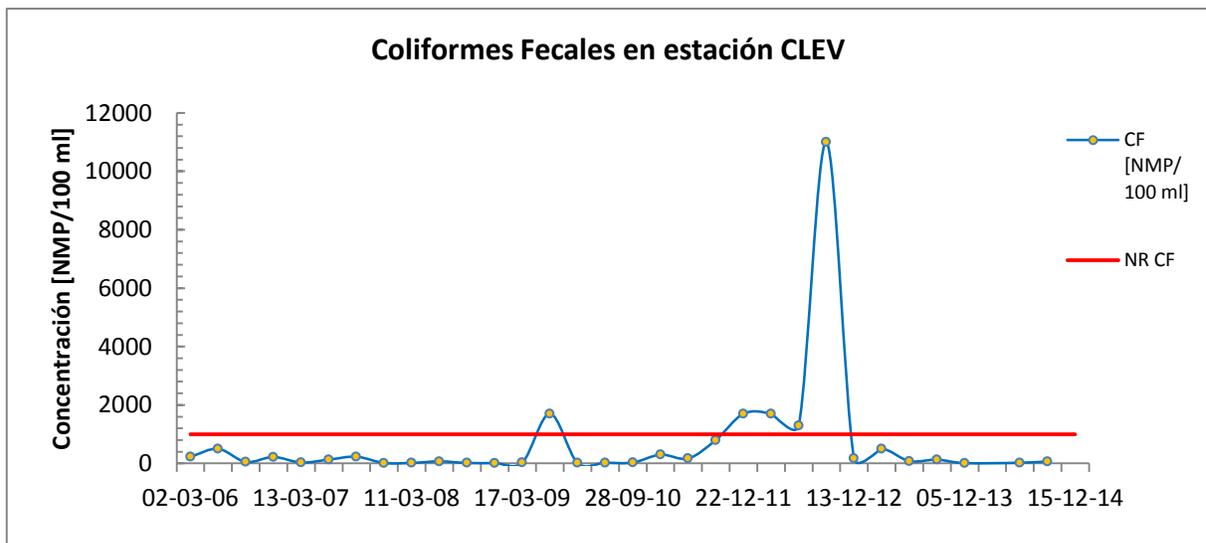
Como se observa en el gráfico, históricamente el parámetro microbiológico coliformes fecales se ha comportado de buena forma en el tramo controlado, presentando valores bajo los límites establecidos en la norma chilena de riego y mostrando una buena calidad de aguas.

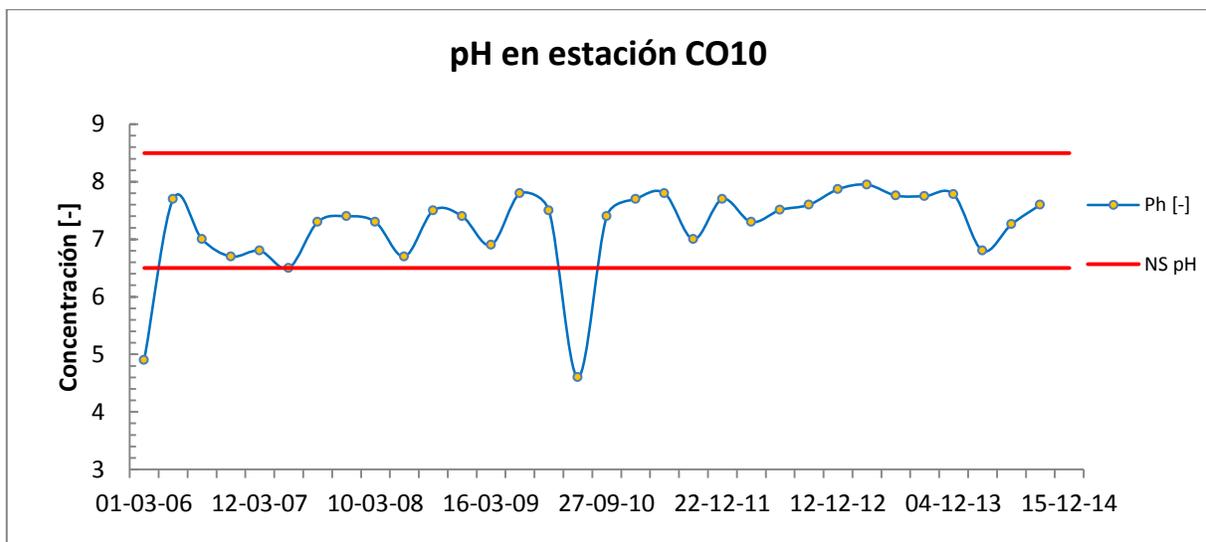
De acuerdo a lo presentado en el gráfico los valores de pH en casi el total de los muestreos realizados se encuentran dentro del rango óptimo según el anteproyecto de norma secundaria para el río Coya. Según los valores de pH observados la disolución de metales se encontraría controlada disminuyendo el riesgo ambiental.

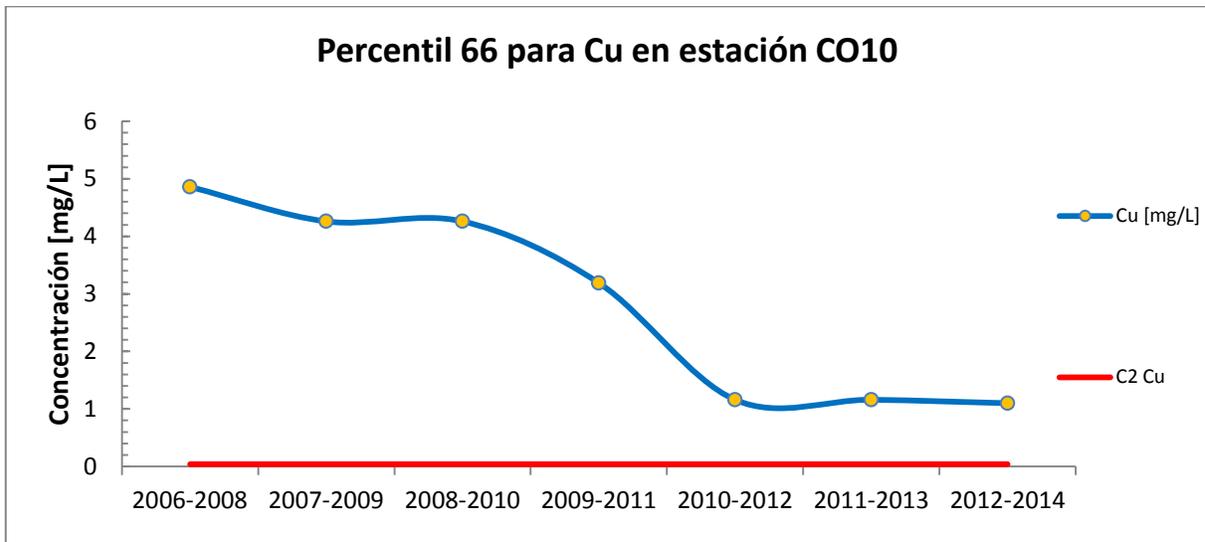
Según lo presentado en el gráfico, los valores experimentales de cobre total se encuentran sobre los límites propuestos de clase dos para aguas continentales superficiales y que aseguran una buena supervivencia de las comunidades acuáticas, no obstante y sólo en observación a las curvas, se evidencia una clara disminución de las concentraciones de cobre. Dado lo anterior, se recomienda verificar la fracción disuelta de cobre, la cual es la fracción biodisponible que incide directamente en el ecosistema acuático. Se recomienda remitirse a las bases de datos y analizar en detalle la información.

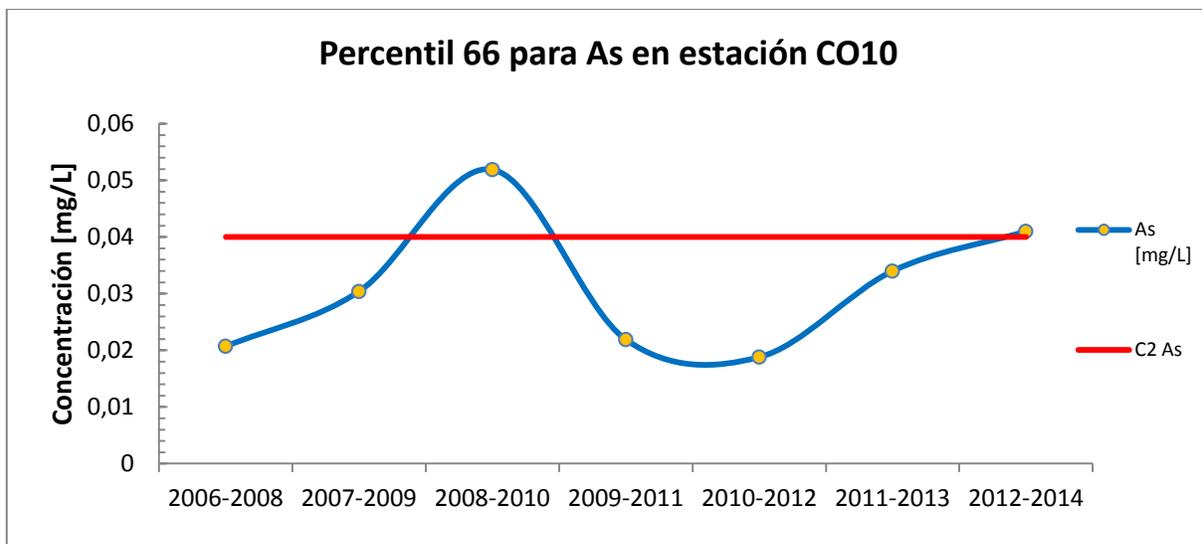
Tal como se observa en el gráfico el área de vigilancia evaluada, actualmente presenta una buena calidad de agua respecto a la concentración de arsénico total desde el año 2009 en adelante, mostrando valores por debajo del límite propuesto para la clase de 2 que significa aptas condiciones para el desarrollo de la comunidades acuáticas.

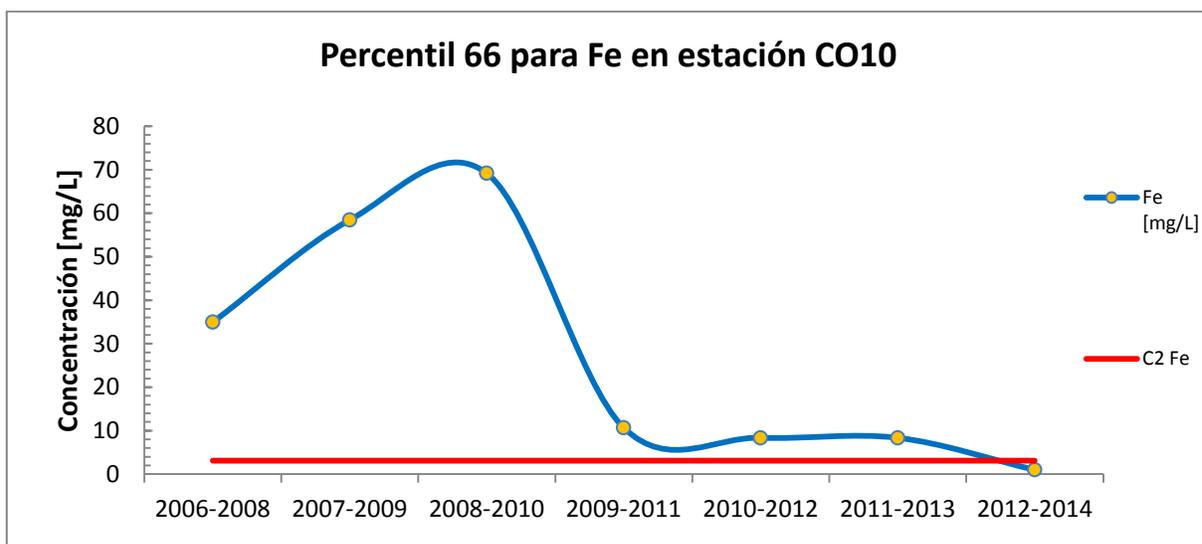
De acuerdo a lo mostrado en el gráfico los valores de hierro total en los primeros periodos de monitoreo (2006-2008 a 2008-2010) se encontraban superando ampliamente los límites establecidos para la clase dos, considerada de buena calidad para la comunidades acuáticas, posteriormente entre los períodos 2009-2011 a 2012-2014, los valores observados de hierro han disminuido considerablemente, evidenciando en la actualidad (periodo 2012-2014) condiciones aptas para la supervivencia de las comunidades acuáticas.

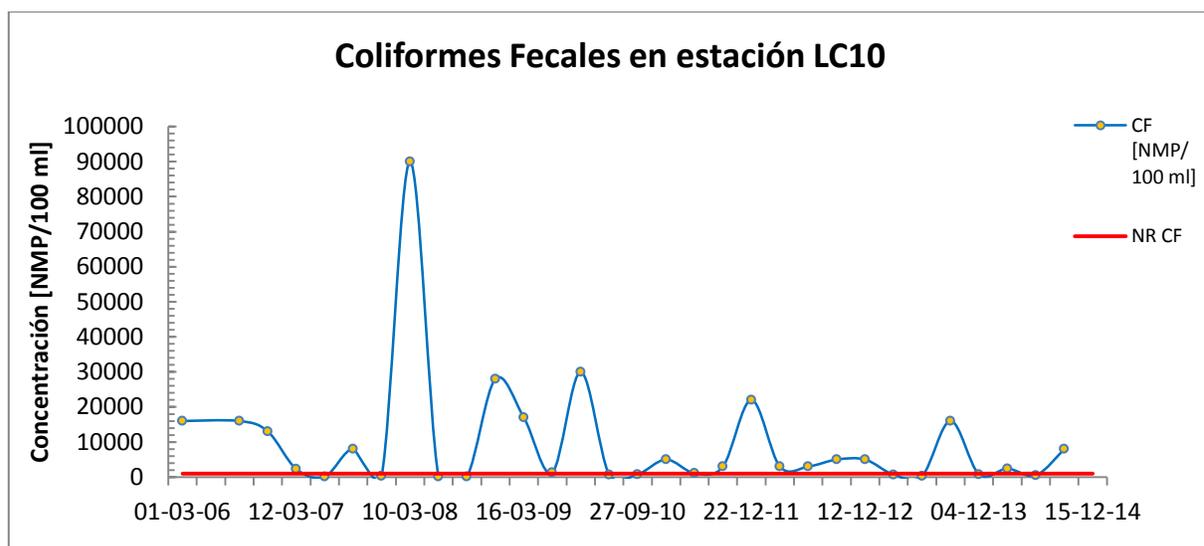
Como se muestra en el gráfico para la zona de vigilancia evaluada el agua presenta una mala calidad desde el punto de vista microbiológico, ya que desde que comenzaron las campañas de muestreo hasta la fecha las concentraciones de coliformes fecales en la zona han superado los límites de la norma chilena de riego en la mayoría de las ocasiones observándose disminuciones menores, no obstante las fluctuaciones no permiten definir una clara tendencia.

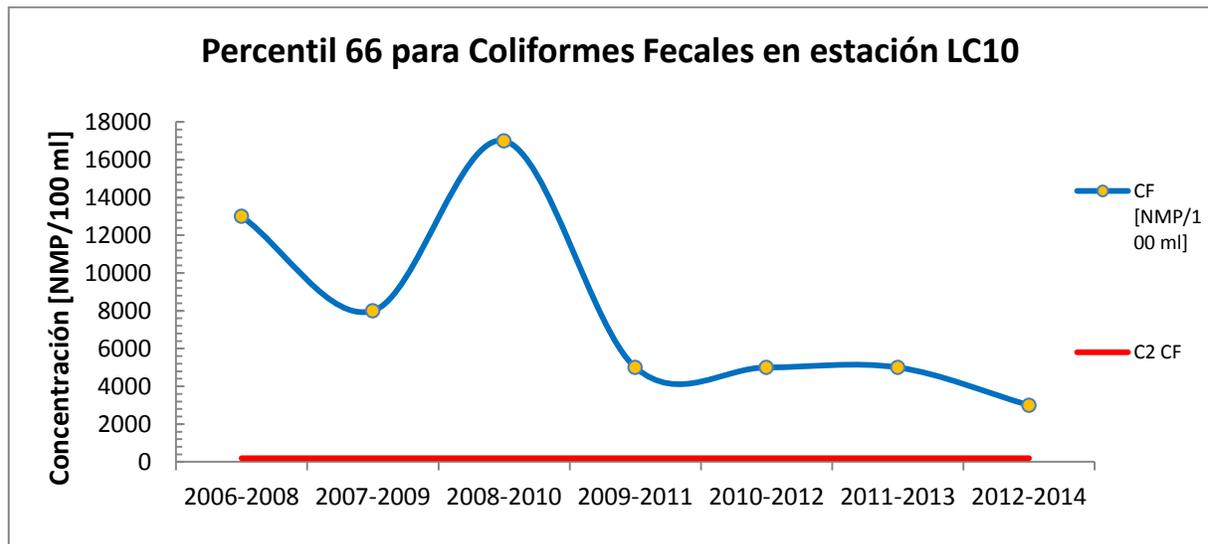
Según lo presentado en el gráfico el área de vigilancia muestra elevadas concentraciones de coliformes fecales superando ampliamente los valores límites propuestos para la clase 2 del anteproyecto de norma secundaria para los 7 periodos controlados. Si bien entre los periodos 2009-2011 a 2012-2014 se observa una disminución en la concentración de coliformes fecales, estos valores aún siguen estando por sobre lo planteado en el anteproyecto de norma, con lo que actualmente esta zona no presenta condiciones adecuadas para el normal desarrollo de ecosistemas acuáticos.

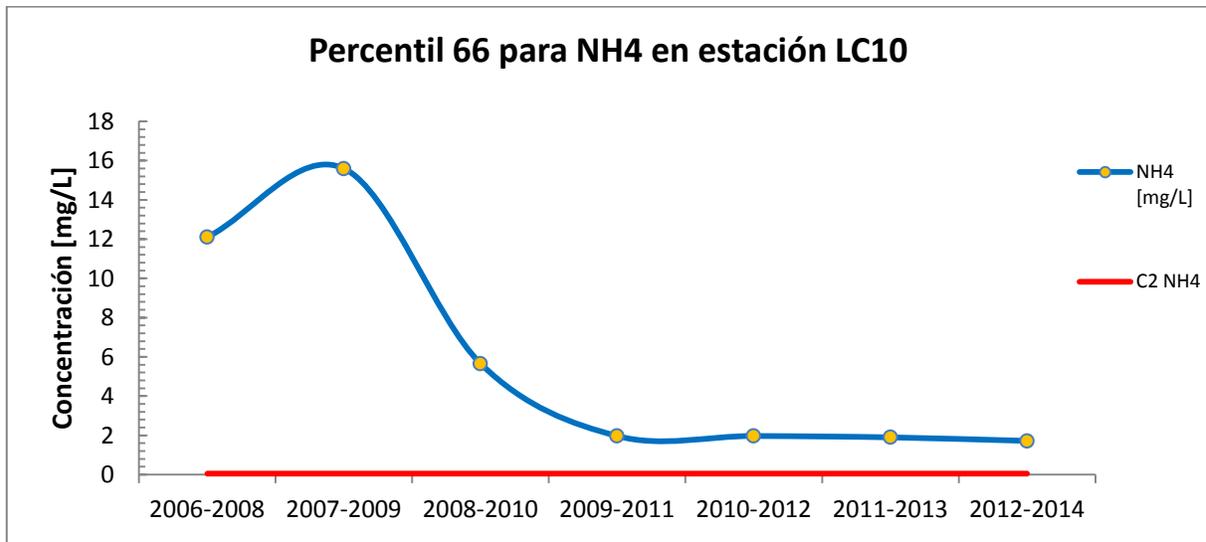
Tal como se presenta en el gráfico los datos de percentil 66 para amonio muestran una positiva evolución en cuanto a la calidad de aguas del área de vigilancia LC10 desde comenzadas las mediciones hasta la actualidad. Sin embargo actualmente (periodo 2011-2014) y tal como ha sucedido históricamente las concentraciones de amonio se encuentran sobre los límites propuestos para la clase 2 del anteproyecto de norma secundaria de la cuenca Rapel, con lo que actualmente este tramo no presenta condiciones adecuadas para el normal desarrollo de ecosistemas acuáticos.

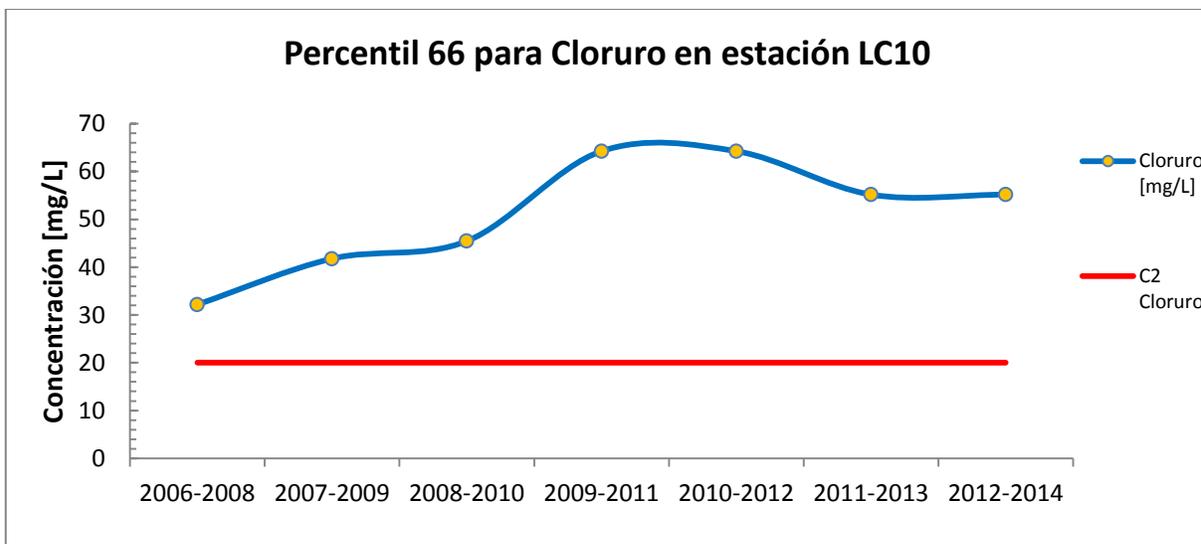
Tal como se muestra en el gráfico cada uno de los 7 periodos controlados presenta valores de cloruro sobre la clase 2 propuesto por el anteproyecto de norma secundaria definido como buena calidad ambiental para el tramo.

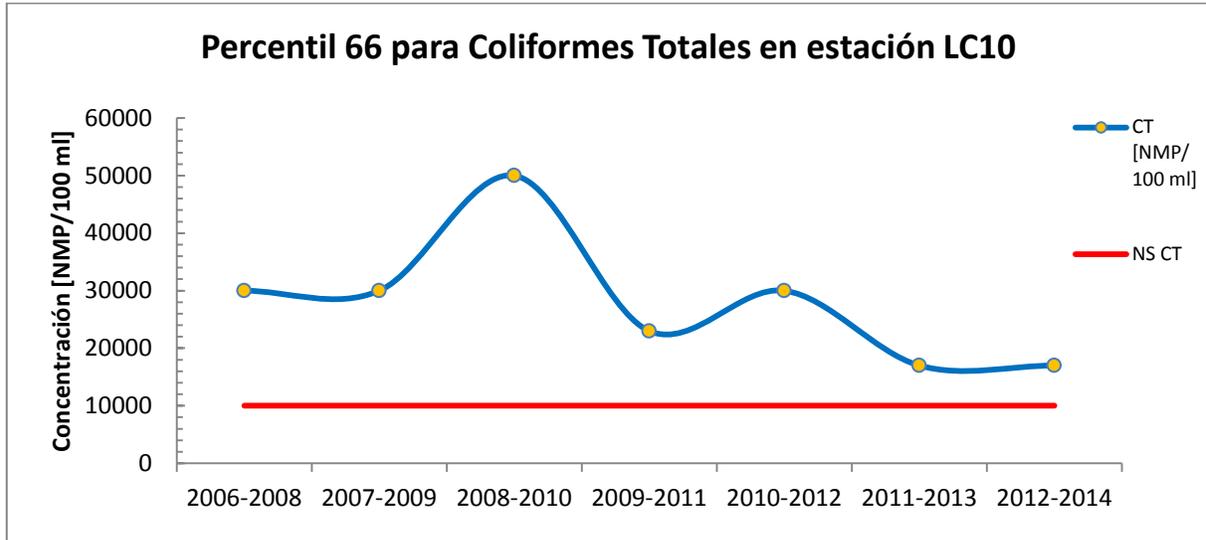
Como se puede apreciar en el gráfico el área de vigilancia controlada presenta una mala calidad de aguas respecto del parámetro coliformes totales en cada uno de los 7 periodos evaluados.

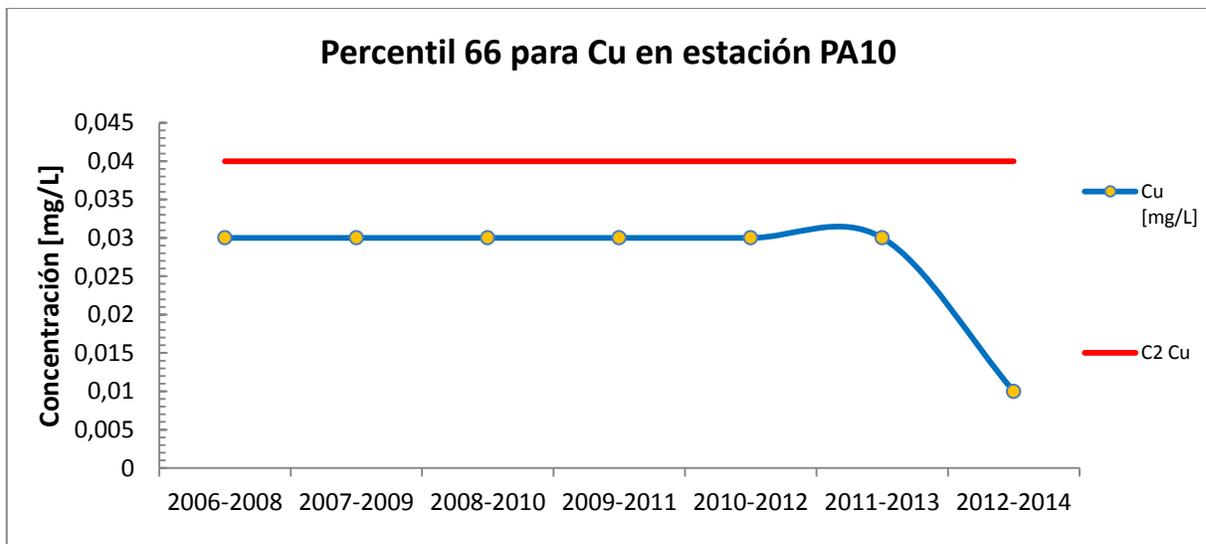
De acuerdo a la gráfica los valores experimentales de cobre total en cada uno de los 7 períodos de control están por debajo de los límites propuestos de clase 2 en el anteproyecto de norma secundaria, siendo éste parámetro catalogado como de buena calidad, para efectos de calidad ambiental para el ecosistema.

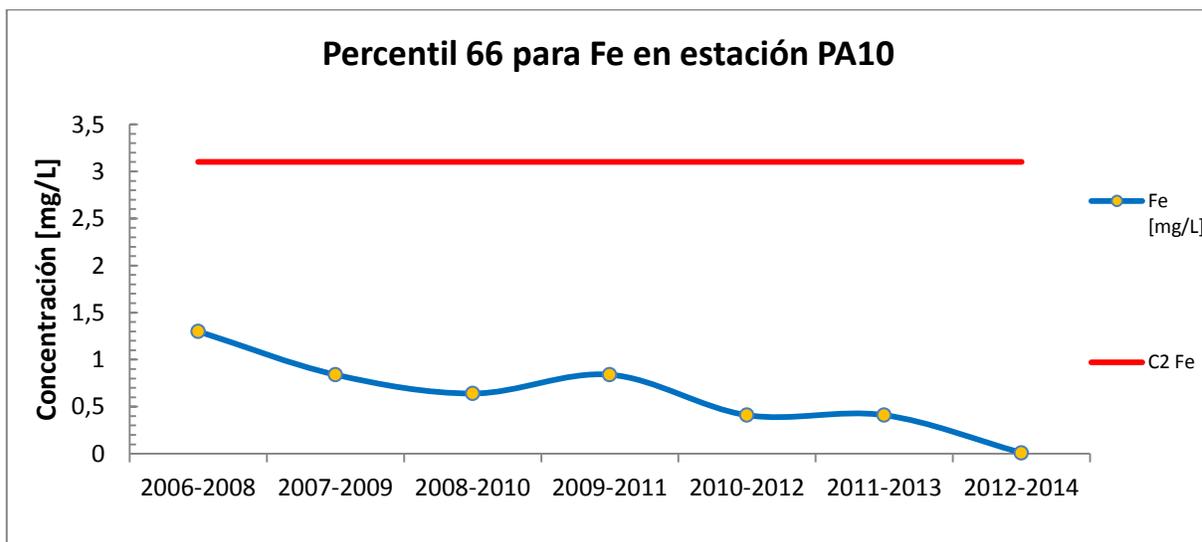
Tal como se observa en el gráfico el área de vigilancia evaluada presenta una buena calidad de agua respecto a la concentración de hierro total para cada uno de los 7 períodos controlados, mostrando valores muy por debajo del límite propuestos de clase 2 en el anteproyecto de norma secundaria, siendo éste parámetro catalogado como de buena calidad, para efectos de calidad ambiental para el ecosistema.

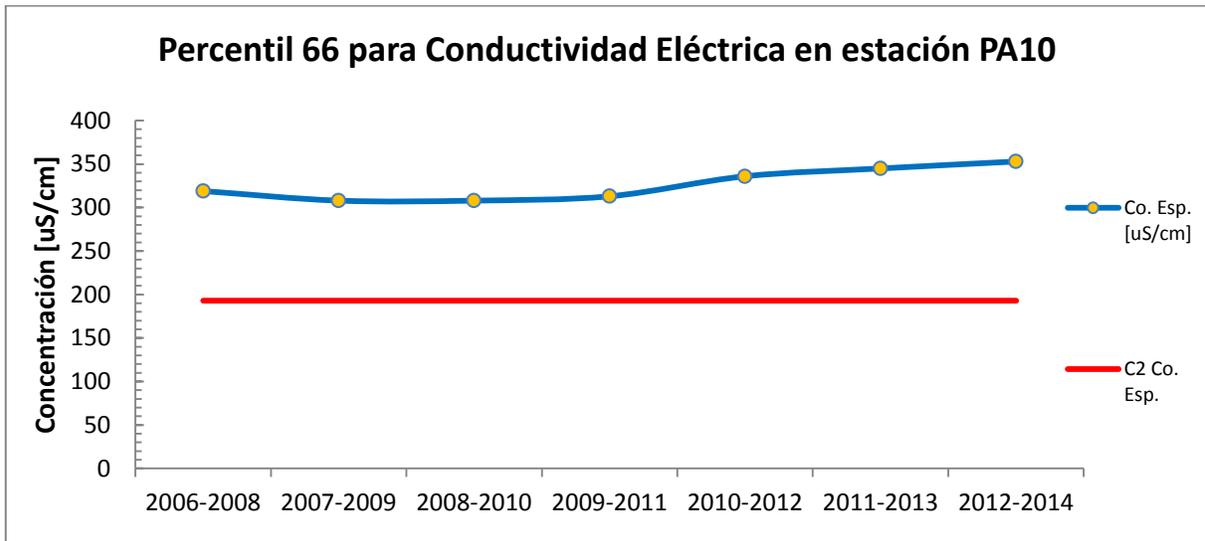
De acuerdo con el gráfico los valores de percentil 66 para conductividad eléctrica en los 7 períodos de control se encontraron sobre los límites propuestos de clase 2 en el anteproyecto de norma secundaria. No obstante lo anterior, los valores de conductividad observados en el tramo de características ritrónicas con arrastre de material producto de la pendiente, presenta valores aceptables.

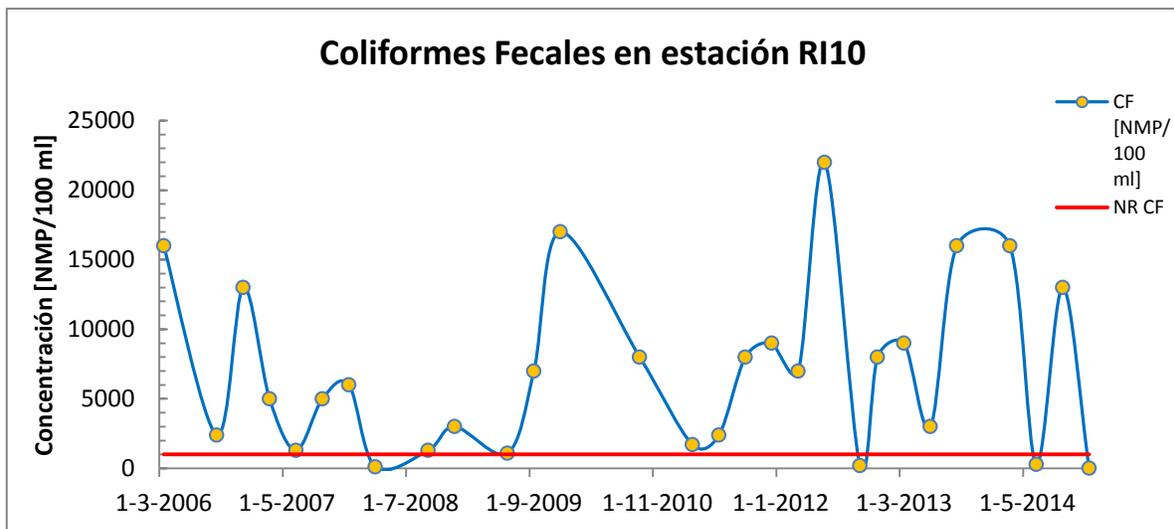
Tal como se aprecia en el gráfico, el área de vigilancia RI10 presenta una mala calidad de aguas desde la perspectiva microbiológica, dado que en sobre el 90% de las oportunidades de muestreo las concentraciones de coliformes fecales superan los límites de la norma chilena de riego sin mostrar ningún indicio de mejora desde que comenzaron las mediciones hasta el último periodo monitoreado.

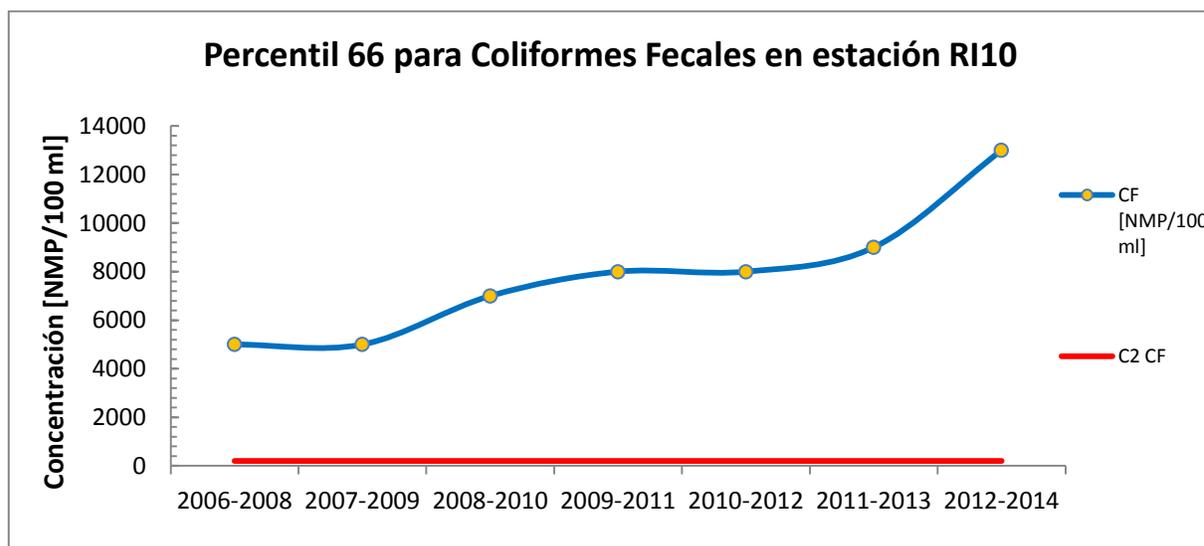
Como se puede observar en el gráfico históricamente esta área de vigilancia ha mostrado una mala calidad en sus aguas ya que desde el primer periodo de estudio presenta concentraciones elevadas de coliformes fecales superando los valores límites propuestos de clase 2 en el anteproyecto de norma secundaria, siendo éste parámetro catalogado como de mala calidad, para efectos de calidad ambiental para el ecosistema.

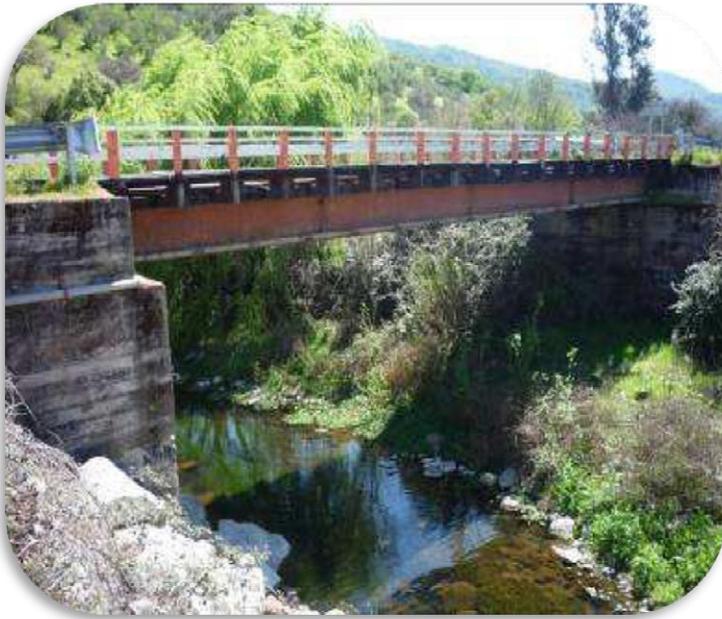
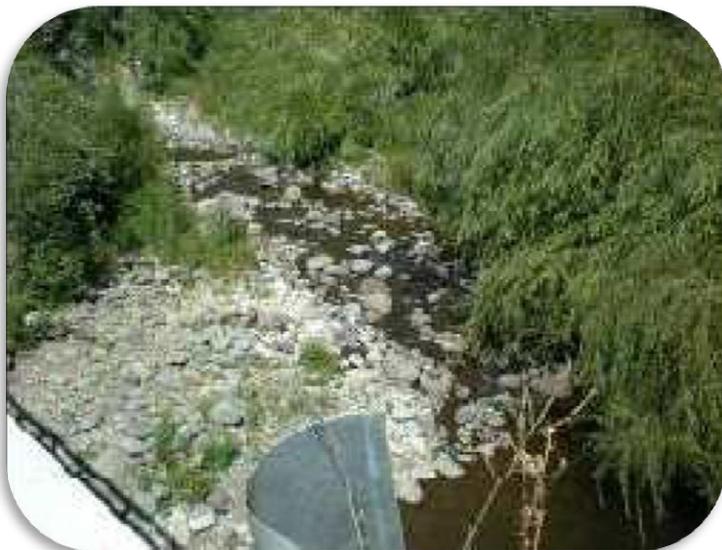
ESTERO RIGOLEMU SECTOR CUENCA (RIEV) (ESTACIÓN EN EVALUACIÓN)

La vegetación asociada a esta ribera está compuesta principalmente de Eucaliptus Sp y Salix Sp.

Las características del cauce muestran un sustrato pedregoso cubierto por algas acompañado de un bajo caudal y baja velocidad de corriente.

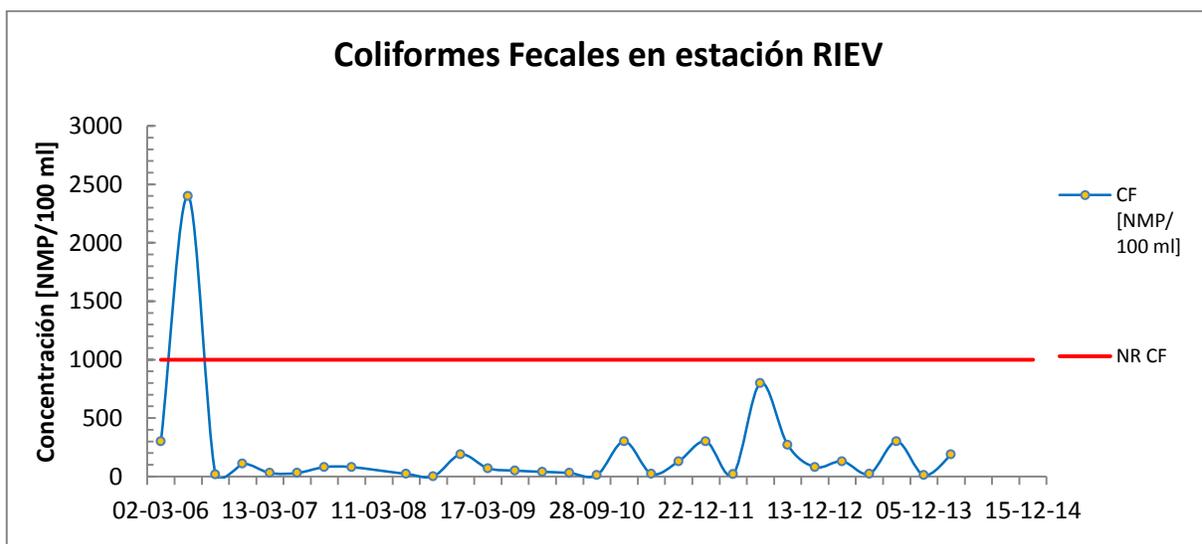
Como se muestra en el gráfico, se observa que en casi el total de los muestreos realizados los valores de coliformes fecales se mantuvieron muy por debajo de las concentraciones permitidas por la norma chilena de riego, lo que denota una buena calidad de aguas desde la perspectiva microbiológica.

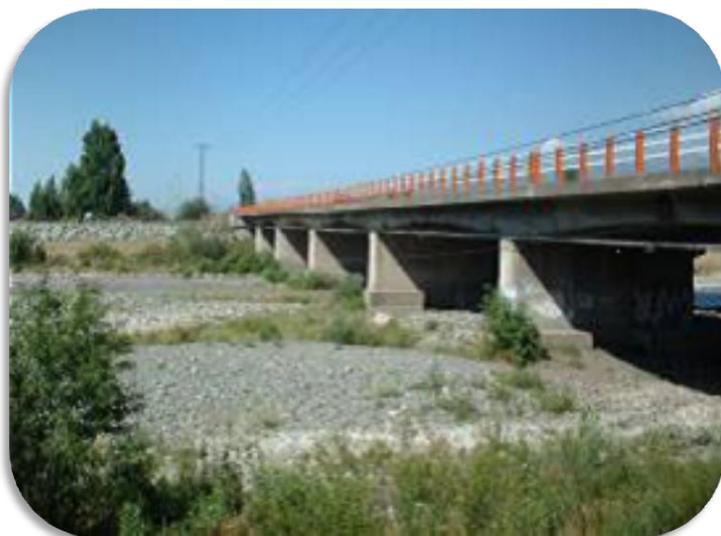
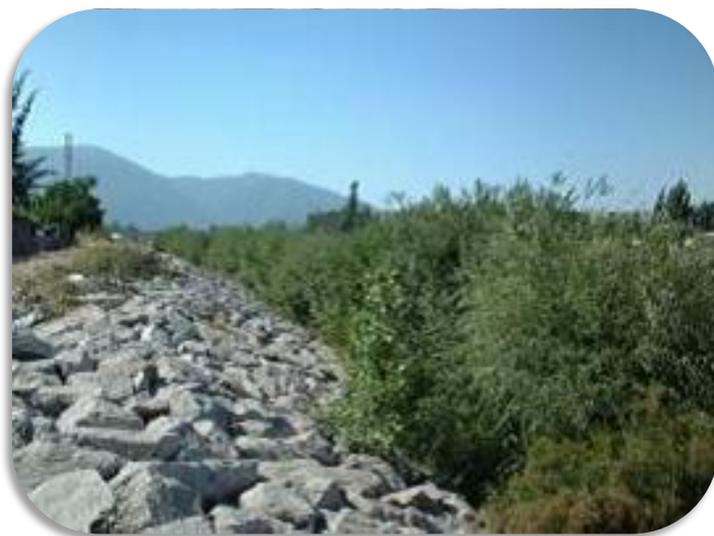
ESTERO ANTIVERO EN SAN FERNANDO (AV10)

En este sector el río presenta una ribera artificial con la construcción de defensas fluviales acompañado de una vegetación exótica.

Las características del cauce muestran una caja hidráulica amplia, con un sustrato pedregoso.
