# REPORTE ESTADÍSTICO DE CALIDAD DE AGUAS SUPERFICIALES DE LA SUBCUENCA DEL RÍO TINGUIRIRICA

REPORTE DE CALIDAD, CONSTRUIDO CON LOS DATOS GENERADOS EN EL PROGRAMA DE VIGILANCIA DE CALIDAD DE AGUAS DE LA SUBCUENCA DEL RÍO TINGUIRIRICA, **PROPIEDAD DE LA MESA AMBIENTAL “AGUAS LIMPIAS PARA COLCHAGUA”**, COORDINADO POR LA SEREMI DEL MEDIO AMBIENTE DE LA REGIÓN DE O’HIGGINS.

**RESUMEN EJECUTIVO AL AÑO 2015**  
**(Análisis información 2007-2014)**

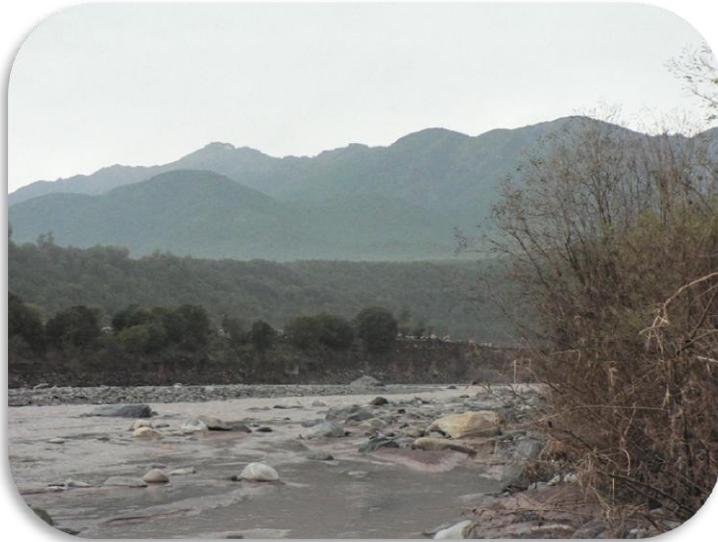
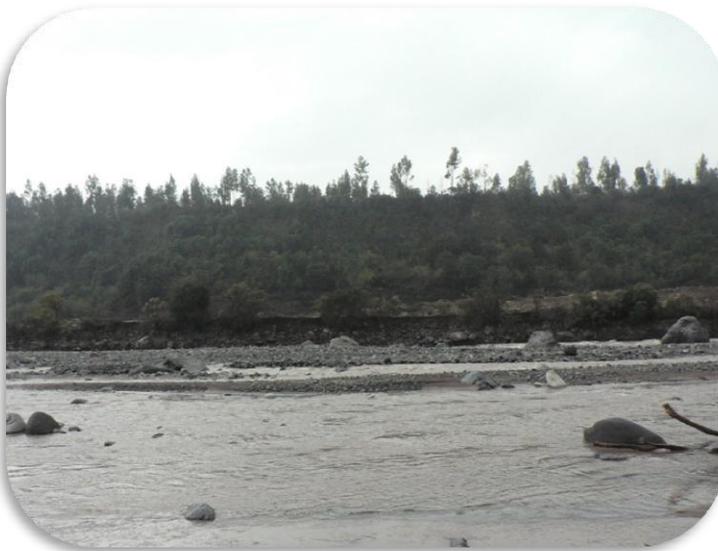
# RÍO TINGUIRIRICA EN PUENTE NEGRO (TI10)

En este punto de muestreo se aprecia un cauce con una caja hidráulica amplia, riberas naturales con vegetación arbórea y renovales de nativo. El cauce presenta una alta pendiente y por ende una alta turbulencia. En general, el agua es turbia asociado a transporte de sedimentos.

Sustrato compuesto por clastos, con una gran variedad de tamaños, grandes cantidades de arena, que varía de media a fina. Se observa también la acumulación de limo en parches y la presencia de arcilla roja.

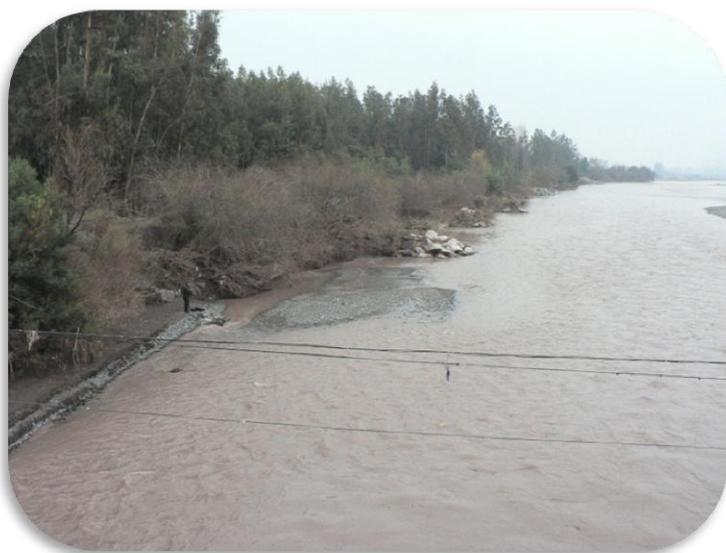
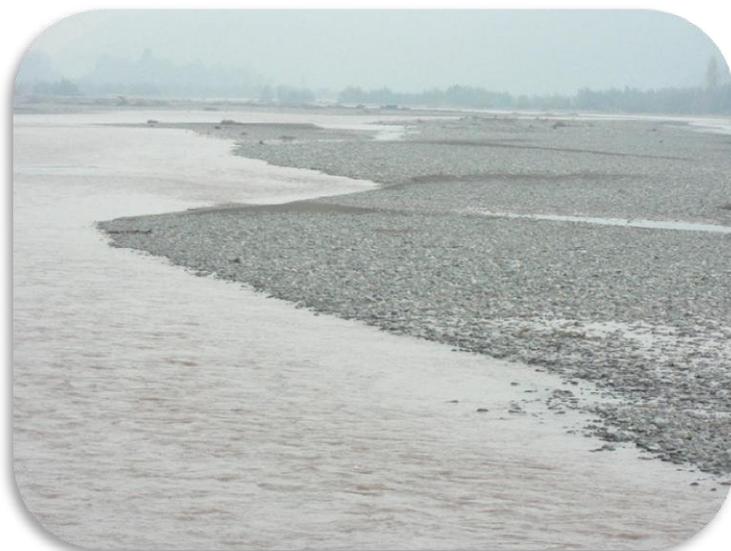
# RÍO TINGUIRIRICA EN PUENTE LA GLORIA (TI20)

Sección con gran amplitud de caja hidráulica, riberas modificadas con la forestación de Eucaliptus sp y Salix sp. Las características del cauce indican agua turbia velocidad y caudal moderados. Se aprecia procesos de extracción de áridos en el cauce.

Sustrato compuesto principalmente por bolones de un diámetro medio aproximado a los 12 cm, con importantes embancamientos de arena y depositación de fracciones finas (limos y arcillas).

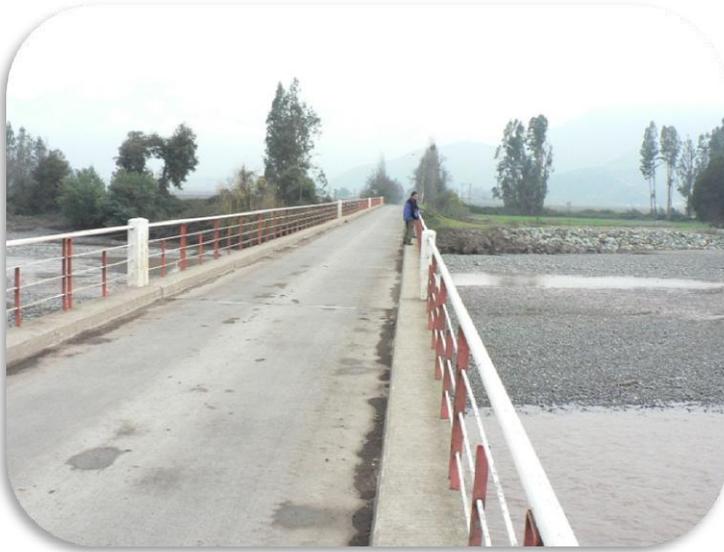
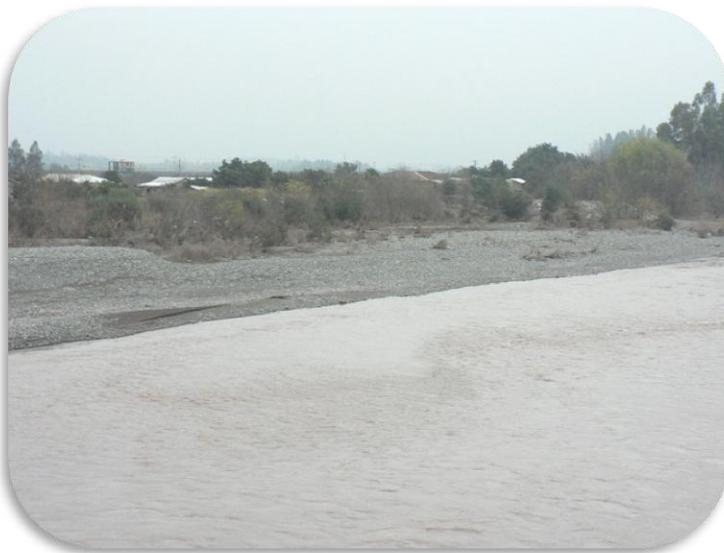
# RÍO TINGUIRIRICA EN PUENTE APALTA, LOCALIDAD DE CUNAQUITO (TI30)

En este punto se observa una caja hidráulica amplia, riberas artificiales con la construcción de defensas fluviales y una vegetación arbórea exótica (aromo). Las características del cauce muestran aguas turbias con una velocidad moderada y alto caudal.

Sustrato compuesto por clastos de un tamaño aproximado a 12 cm en promedio, con importantes embancamientos de arena (media y gruesa).

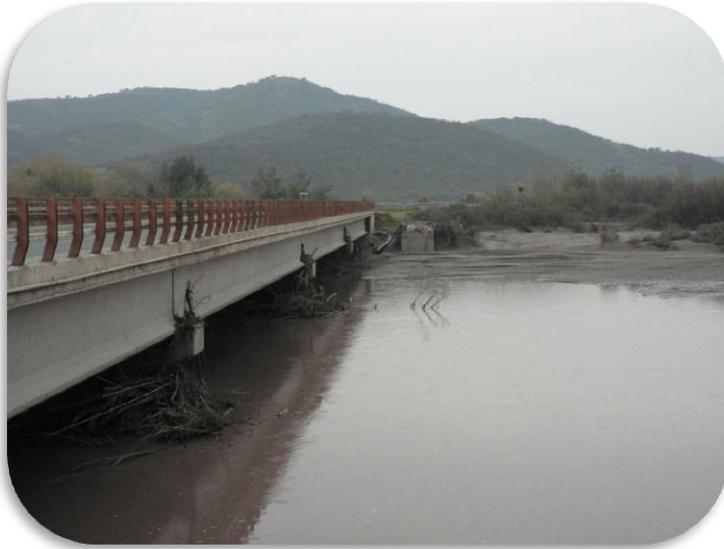
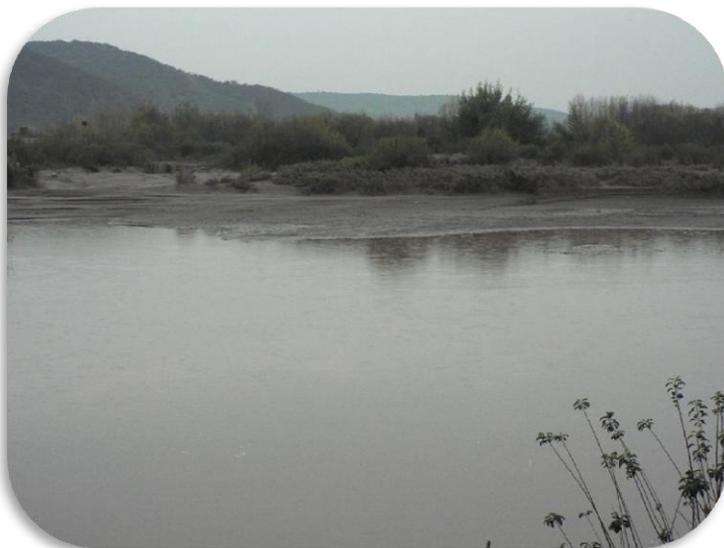
# RÍO TINGUIRIRICA EN PUENTE SAN JOSÉ DE MARCHIGUE (TI50)

Este sector se caracteriza por una caja hidráulica muy amplia con riberas con vegetación arbustiva y parches de árboles exóticos. El cauce se presenta con una alto caudal y flujo laminar del curso de agua, presentándose con alto transporte de sedimentos.

Lecho compuesto por sustrato arenoso con algunos parches de clastos de un diámetro promedio aproximado de 6 cm. Se observa también una cantidad importante de sedimento fino que es transportado por suspensión.

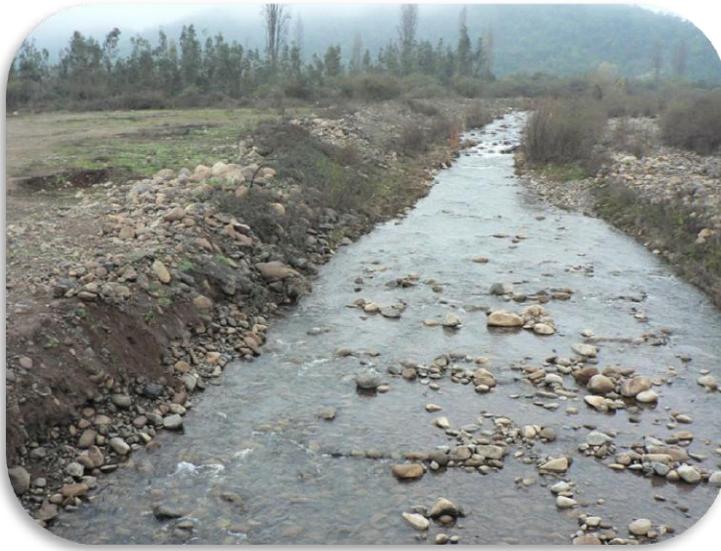
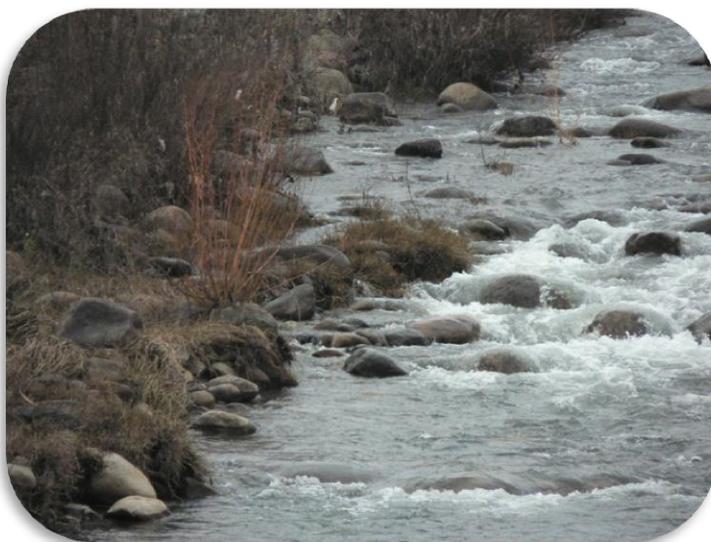
# ESTERO CHIMBARONGO EN SECTOR MORZA (CH10)

Sitio de muestreo con riberas intervenidas con vegetación de tipo matorral exótica. El cauce presenta una caja hidráulica moderada con un bajo caudal, baja velocidad de corriente.

Sustrato compuesto por clastos y bolones de un tamaño medio aproximado de 18 cm, con parches de acumulación de arena. Se observa una importante alteración del cauce natural del río en este punto.

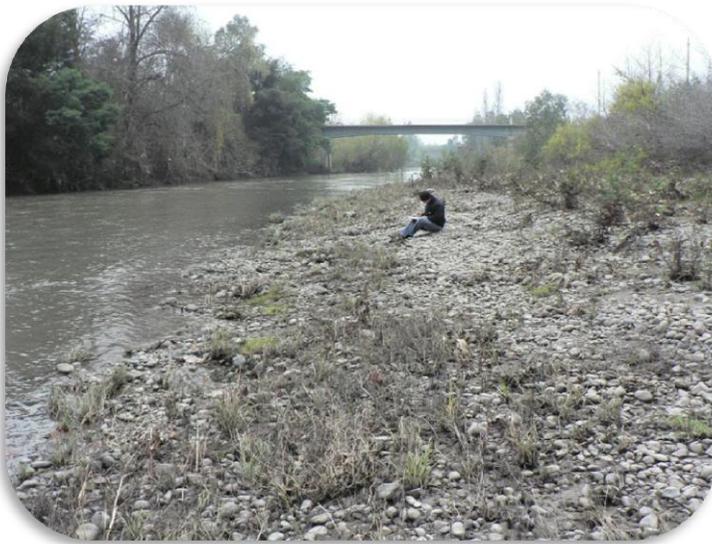
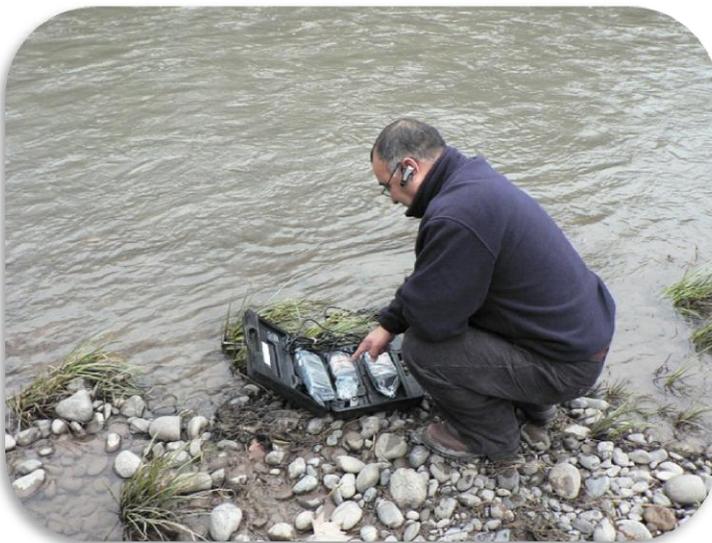
# ESTERO CHIMBARONGO EN PUENTE LOS MAQUIS (CH20)

Sección de estero con una caja hidráulica amplia, con abundante vegetación ribereña, del tipo exótica (sauce, Álamo y Eucaliptus). Tanto el caudal como la velocidad de la corriente son moderados.

Sustrato compuesto por clastos de aproximadamente 10 cm de diámetro y con importantes parches de arena y fango, por lo que puede establecerse de forma general como un sustrato de bolones enfangados.

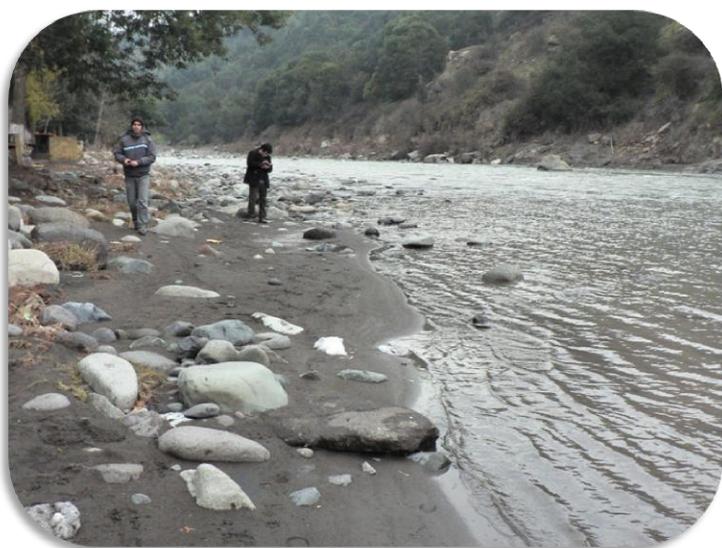
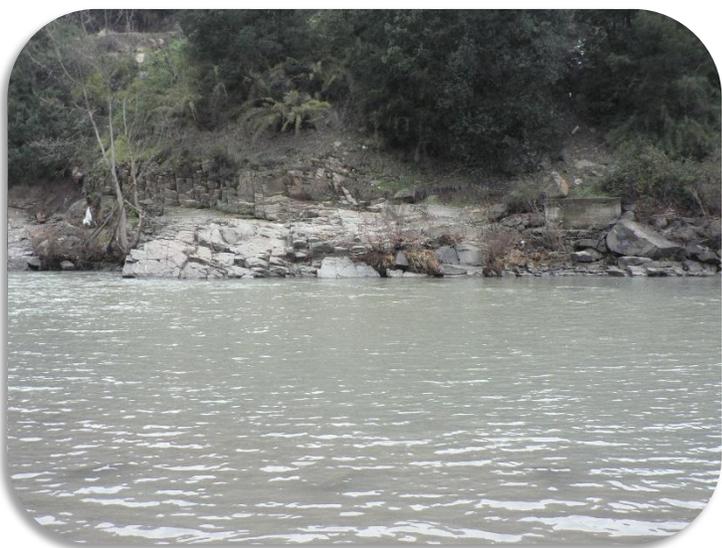
En esta sección del río, se observa una ribera modificada para fines turísticos, la vegetación es de tipo boscosa constituida principalmente por álamos. Además se observa una intervención en el cauce con cierto grado de embalsamiento para la captación de agua. El cauce presenta aguas turbias con un alto caudal y velocidad moderada.

Sustrato compuesto por clastos de gran tamaño, aproximadamente 20 cm en promedio, con gran cantidad de arena, mayoritariamente arena media y gruesa.

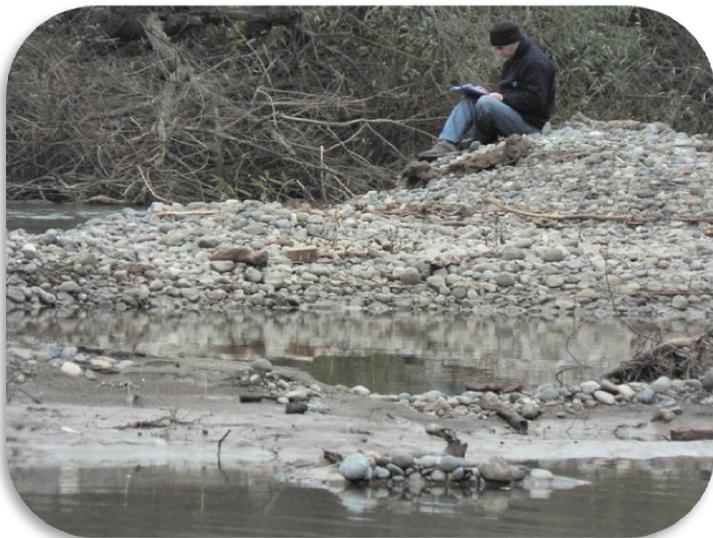
En este sector se observa un estero con una importante intervención en su cauce debido a la construcción del puente Calleuque. Las riberas presentan una abundante vegetación del tipo arbórea con especies exóticas principalmente. En relación a su cauce este presenta con aguas turbias, una velocidad y caudal moderado.

Sustrato compuesto por clastos de un tamaño aproximado a 9cm en promedio, con importantes embancamientos de grava y arena (gruesa y media). Se observa una importante alteración en la ribera de este curso de agua.
