REPORTE ESTADÍSTICO DE CALIDAD DE AGUAS SUPERFICIALES DE LA SUBCUENCA DEL RÍO TINGUIRIRICA

REPORTE DE CALIDAD, CONSTRUIDO CON LOS DATOS GENERADOS EN EL PROGRAMA DE VIGILANCIA DE CALIDAD DE AGUAS DE LA SUBCUENCA DEL RÍO TINGUIRIRICA, PROPIEDAD DE LA MESA AMBIENTAL “AGUAS LIMPIAS PARA COLCHAGUA” Y COORDINADO POR LA SEREMI DEL MEDIO AMBIENTE DE LA REGIÓN DE O’HIGGINS.

RESUMEN EJECUTIVO AL AÑO 2013

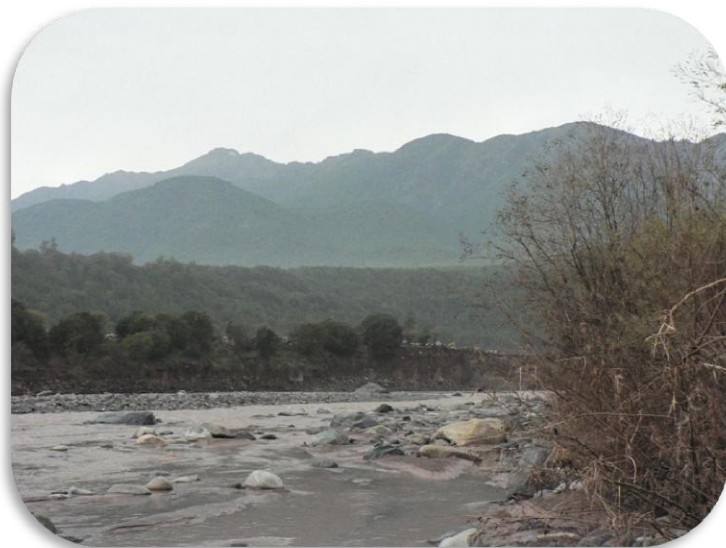
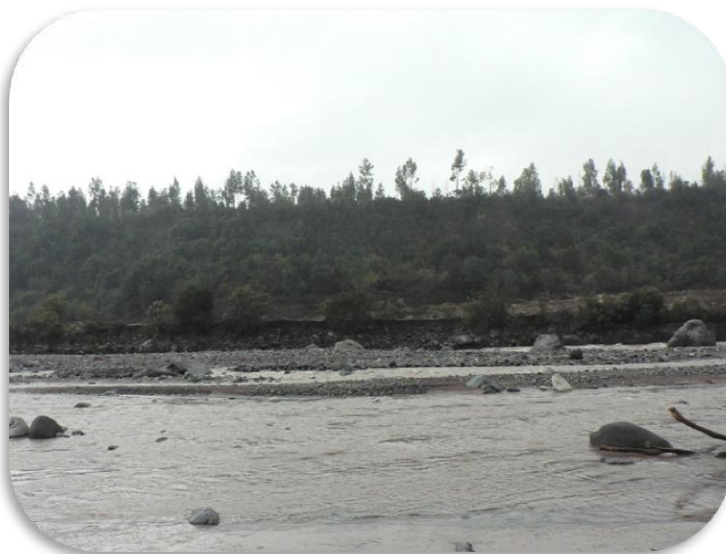
RÍO TINGUIRIRICA EN PUENTE NEGRO (TI10)

En este punto de muestreo se aprecia un cauce con una caja hidráulica amplia, riberas naturales con vegetación arbórea y renovales de nativo. El cauce presenta una alta pendiente y por ende una alta turbulencia. En general, el agua es turbia asociado a transporte de sedimentos.

Sustrato compuesto por clastos, con una gran variedad de tamaños, grandes cantidades de arena, que varía de media a fina. Se observa también la acumulación de limo en parches y la presencia de arcilla roja.

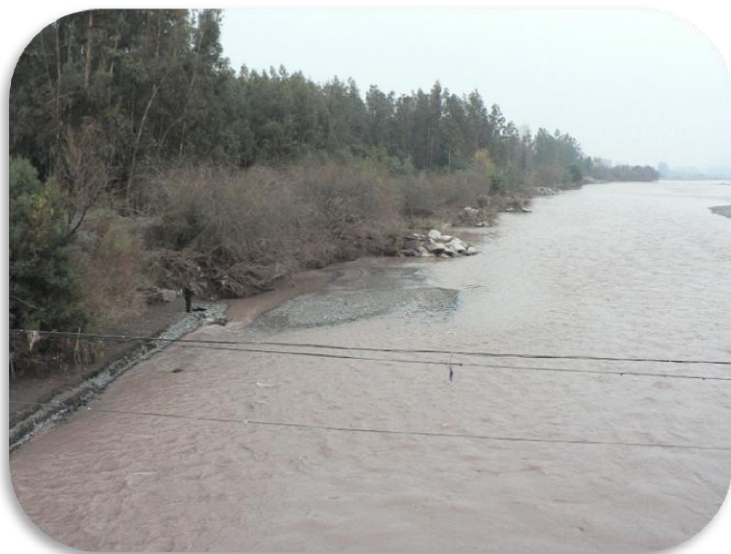
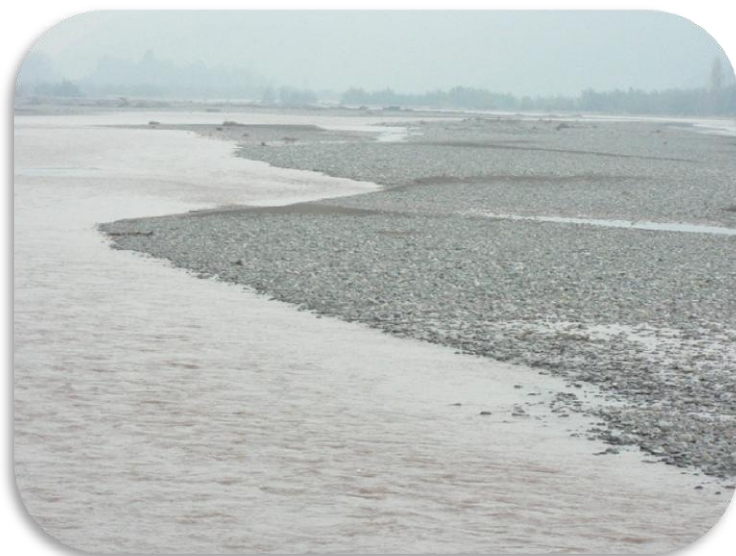
RÍO TINGUIRIRICA EN PUENTE LA GLORIA (TI20)

Sección con gran amplitud de caja hidráulica, riberas modificadas con la forestación de *Eucaliptus* sp y *Salix* sp. Las características del cauce indican agua turbia velocidad y caudal moderados. Se aprecia procesos de extracción de áridos en el cauce.

Sustrato compuesto principalmente por bolones de un diámetro medio aproximado a los 12 cm, con importantes embancamientos de arena y depositación de fracciones finas (limos y arcillas).

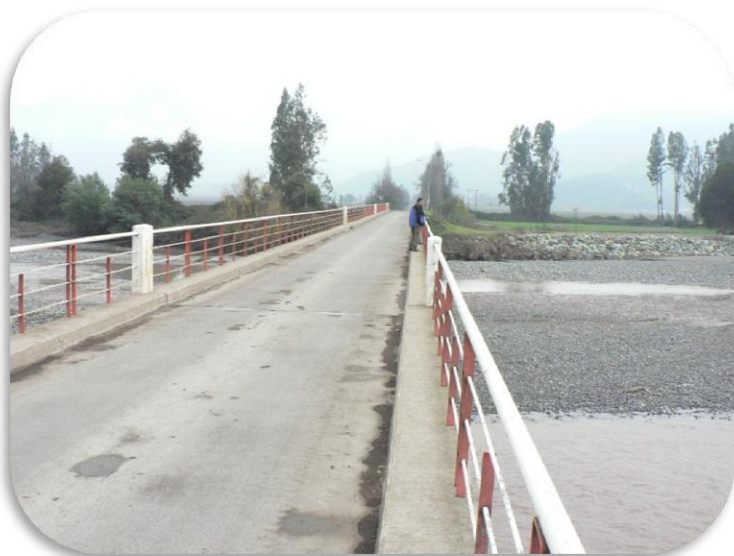
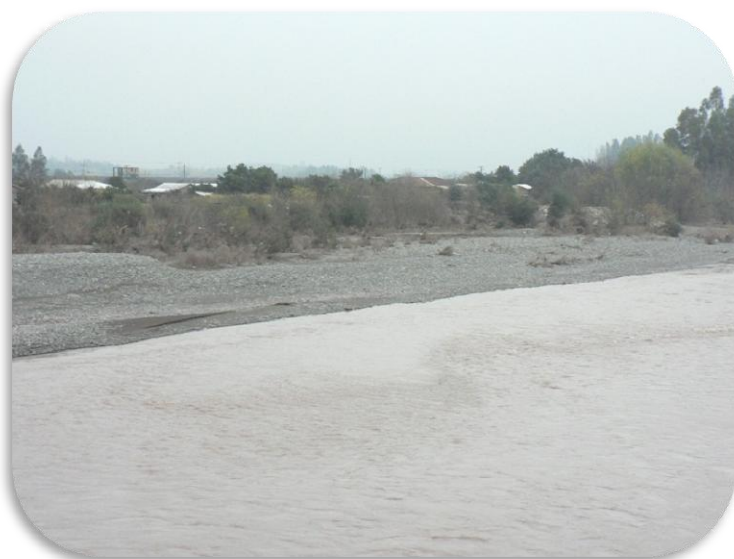
RÍO TINGUIRIRICA EN PUENTE APALTA, LOCALIDAD DE CUNAQUITO (TI30)

En este punto se observa una caja hidráulica amplia, riberas artificiales con la construcción de defensas fluviales y una vegetación arbórea exótica (aromo). Las características del cauce muestran aguas turbias con una velocidad moderada y alto caudal.

Sustrato compuesto por clastos de un tamaño aproximado a 12 cm en promedio, con importantes embancamientos de arena (media y gruesa).

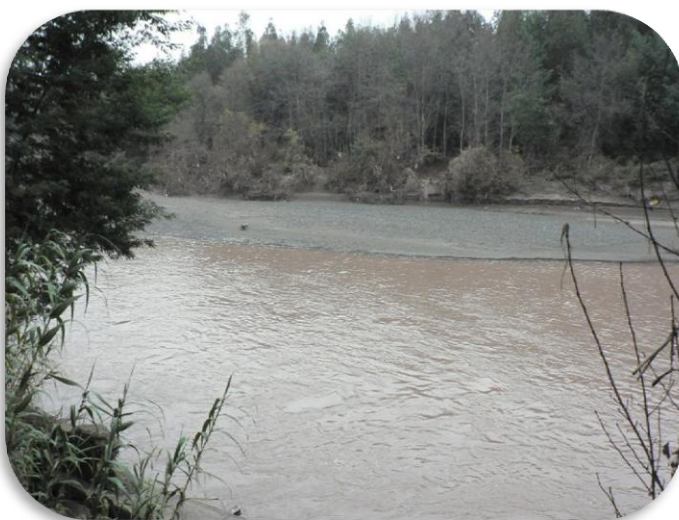
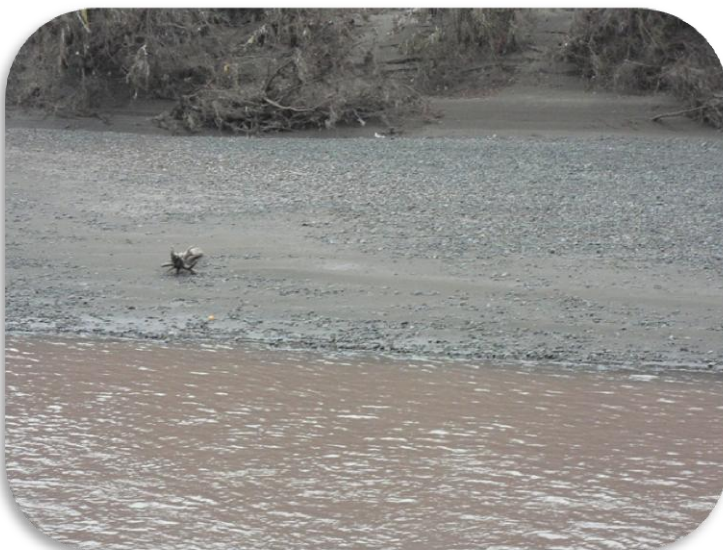
RÍO TINGUIRIRICA EN LOS OLMOS (TI40)

Este tramo se ubica en el fundo Los Olmos del Huique, presenta una caja hidráulica amplia, con una abundante vegetación exótica (aromo, sauce) En ambas riberas. Con respecto a su cauce este presenta una pendiente pronunciada con una velocidad de corriente moderada – alta, con un importante caudal.

Sustrato compuesto por importantes acumulaciones de arena intercalada con parches de clastos de aproximadamente 8 cm de diámetro.

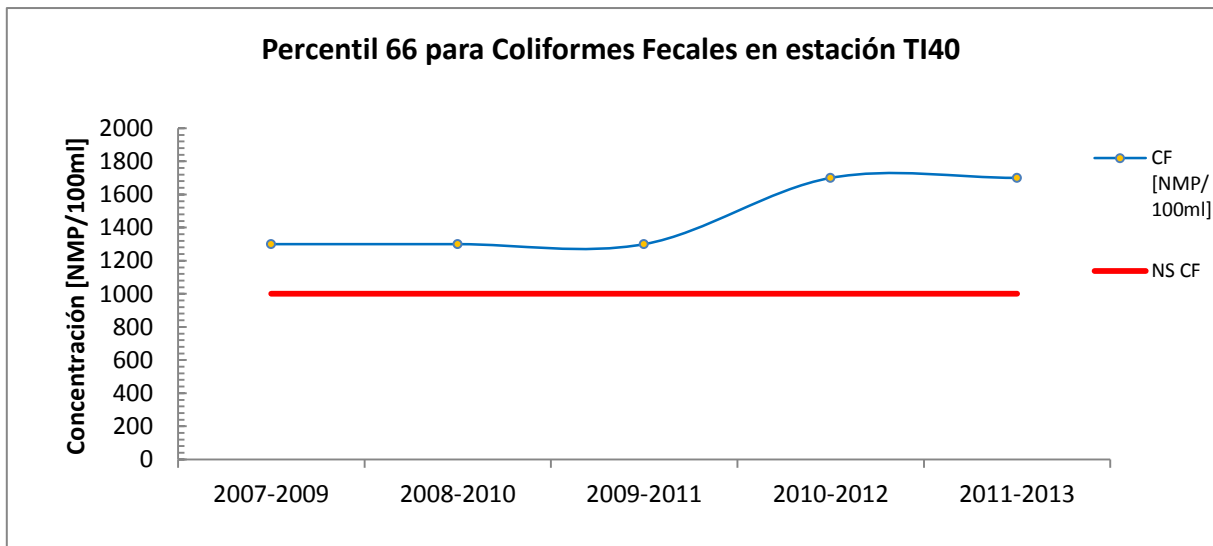
Coliformes Fecales:

Como se puede observar en el gráfico, históricamente esta área de vigilancia ha mostrado concentraciones elevadas de coliformes fecales superando los valores límite propuestos en el anteproyecto de norma secundaria. Por otra parte para los 2 periodos de evaluación más recientes (2010-2012 y 2011-2013) se observa una clara tendencia al alza llegando a presentar en la actualidad una concentración de coliformes fecales, según el uso de percentil 66, de 1.700 [NMP/100ml]. No obstante, los valores no están en umbrales que evidencien saturación del sistema, no afectando los niveles de oxígeno para el ecosistema acuático.

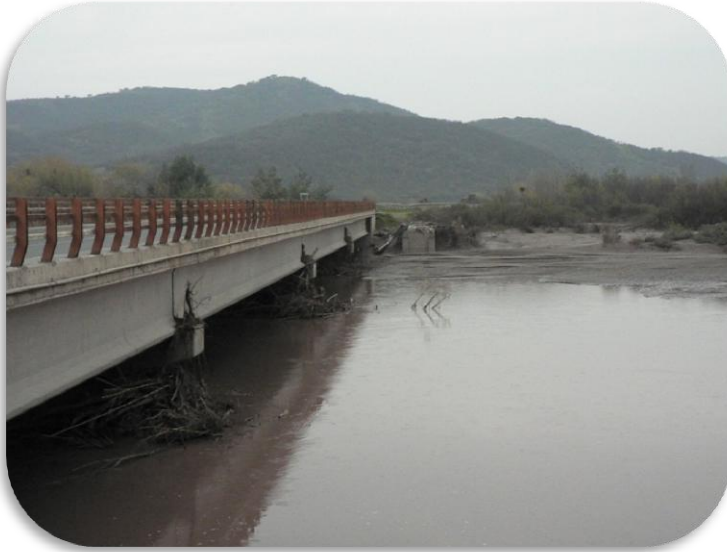
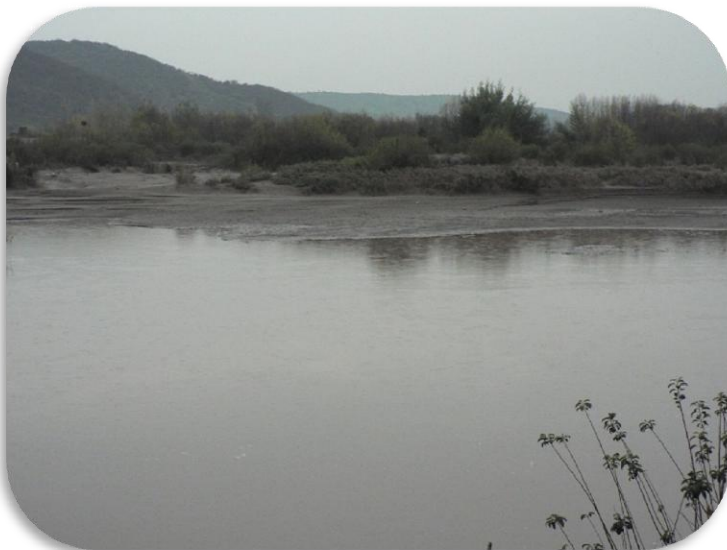
RÍO TINGUIRIRICA EN PUENTE SAN JOSÉ DE MARCHIGUE (TI50)

Este sector se caracteriza por una caja hidráulica muy amplia con riberas con vegetación arbustiva y parches de árboles exóticos. El cauce se presenta con una alto caudal y flujo laminar del curso de agua, presentándose con alto transporte de sedimentos.

Lecho compuesto por sustrato arenoso con algunos parches de clastos de un diámetro promedio aproximado de 6 cm. Se observa también una cantidad importante de sedimento fino que es transportado por suspensión.

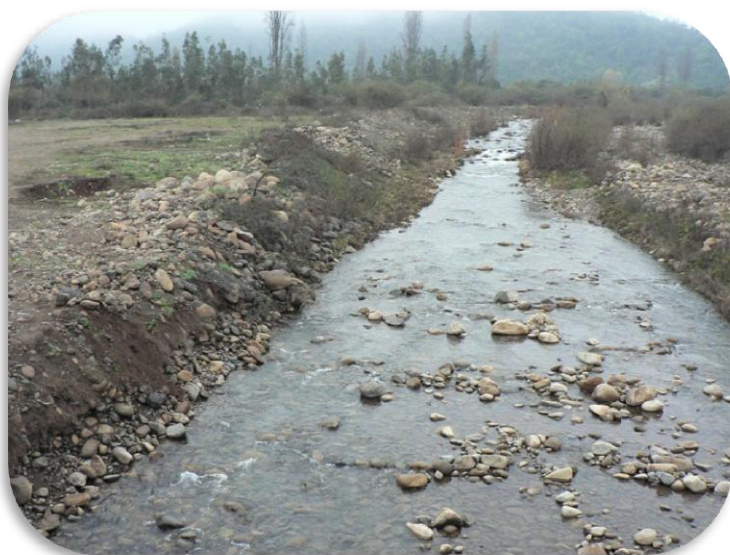
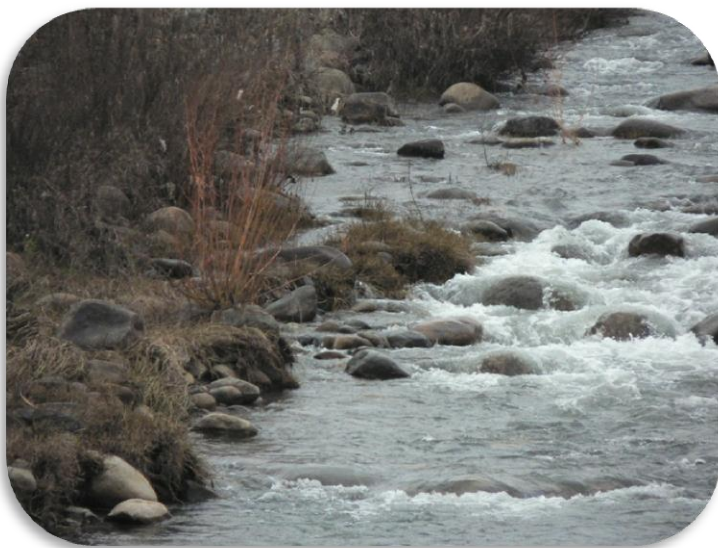
ESTERO CHIMBARONGO EN SECTOR MORZA (CH10)

Sitio de muestreo con riberas intervenidas con vegetación de tipo matorral exótica. El cauce presenta una caja hidráulica moderada con un bajo caudal, baja velocidad de corriente.

Sustrato compuesto por clastos y bolones de un tamaño medio aproximado de 18 cm, con parches de acumulación de arena. Se observa una importante alteración del cauce natural del río en este punto.

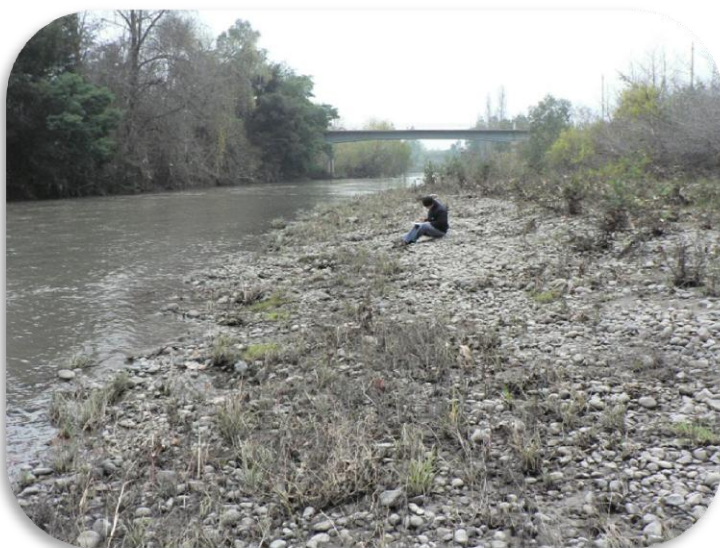
ESTERO CHIMBARONGO EN PUENTE LOS MAQUIS (CH20)

Sección de estero con una caja hidráulica amplia, con abundante vegetación ribereña, del tipo exótica (sauce, Álamo y Eucaliptus). Tanto el caudal como la velocidad de la corriente son moderados.

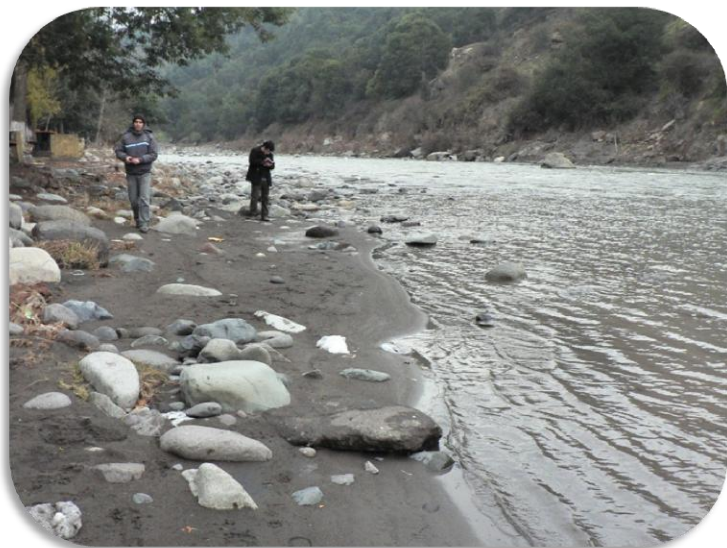
RÍO CLARO, LOCALIDAD DE PUENTE NEGRO (CL10)

En esta sección del río, se observa una ribera modificada para fines turísticos, la vegetación es de tipo boscosa constituida principalmente por álamos. Además se observa una intervención en el cauce con cierto grado de embalsamiento para la captación de agua. El cauce presenta aguas turbias con un alto caudal y velocidad moderada.

Sustrato compuesto por clastos de gran tamaño, aproximadamente 20 cm en promedio, con gran cantidad de arena, mayoritariamente arena media y gruesa.

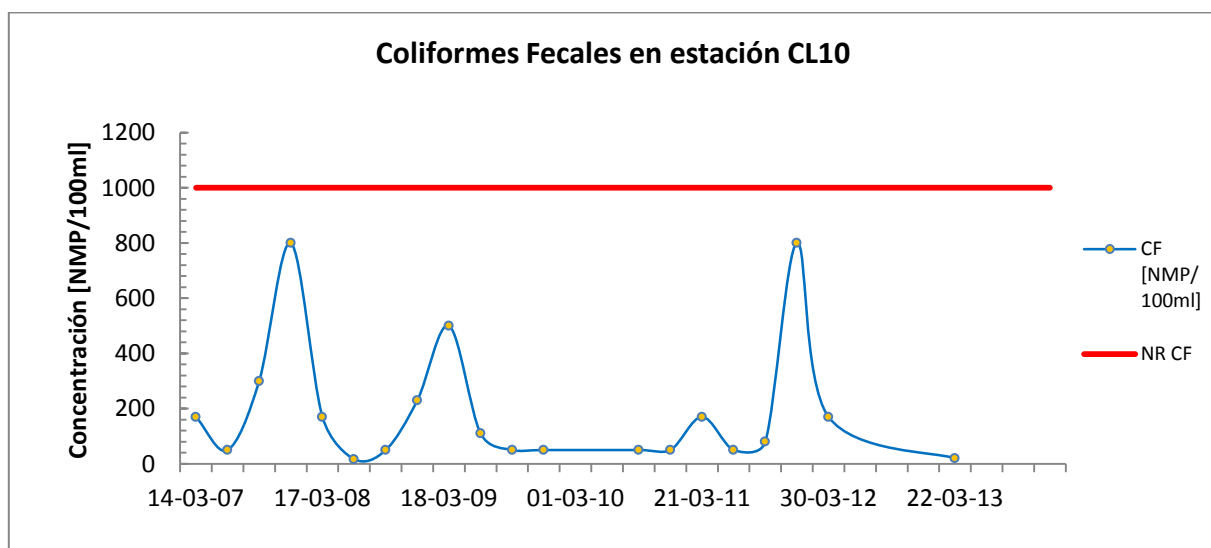
Como se muestra en el gráfico se observa que en el total de los muestreos realizados, los valores de coliformes fecales se mantuvieron por debajo de las concentraciones permitidas para riego de cultivos agrícolas sin restricción llegando en marzo de 2013 a una concentración de tan solo a 20 [NMP/100ml]. Lo anterior da cuenta de una muy buena calidad de aguas desde la perspectiva microbiológica.

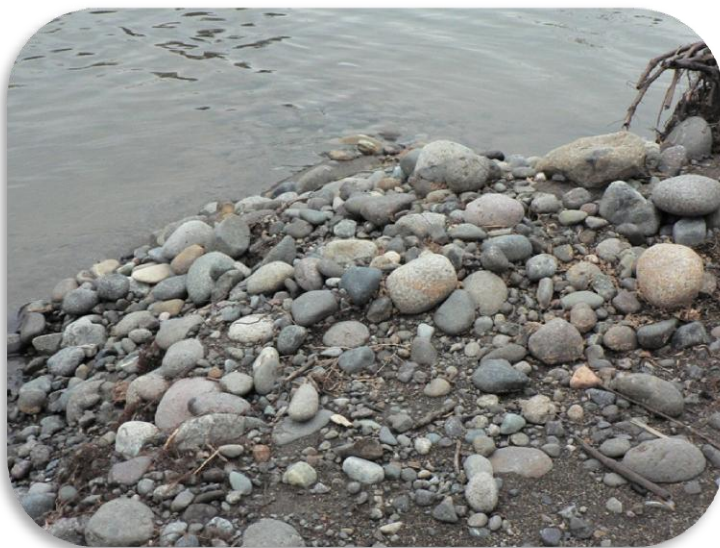
ESTERO LAS TOSCAS EN VADEO CALLEUQUE, (LT10)

En este sector se observa un estero con una importante intervención en su cauce debido a la construcción del puente Calleuque. Las riberas presentan una abundante vegetación del tipo arbórea con especies exóticas principalmente. En relación a su cauce este presenta con aguas turbias, una velocidad y caudal moderado.
